現地調査の実施状況について

2022年6月30日

東京電力福島第一原子力発電所事故対策室

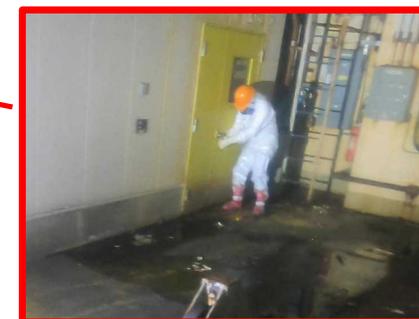
(燃料交換機遠隔操作室扉・開閉せず)

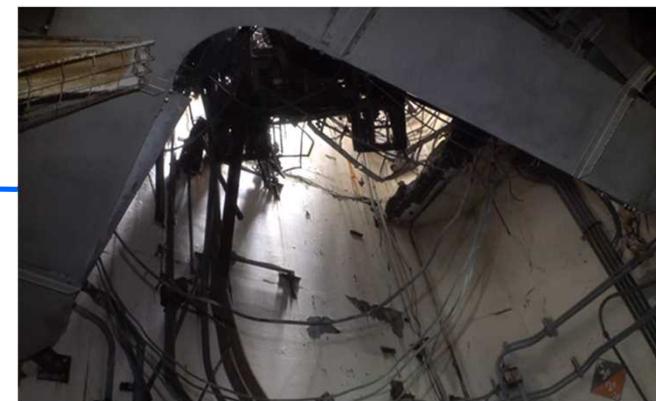
(北西側階段上の様子)

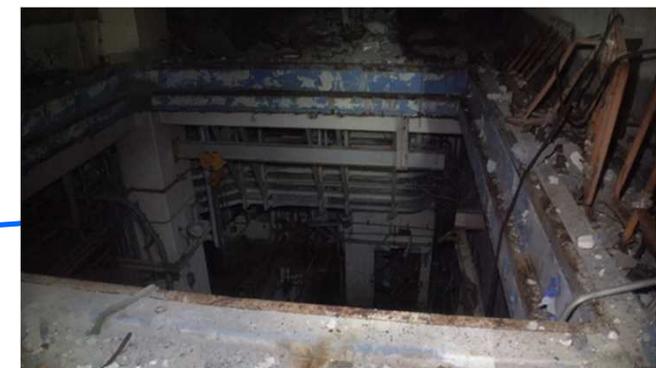
(大物搬入口付近の様子)

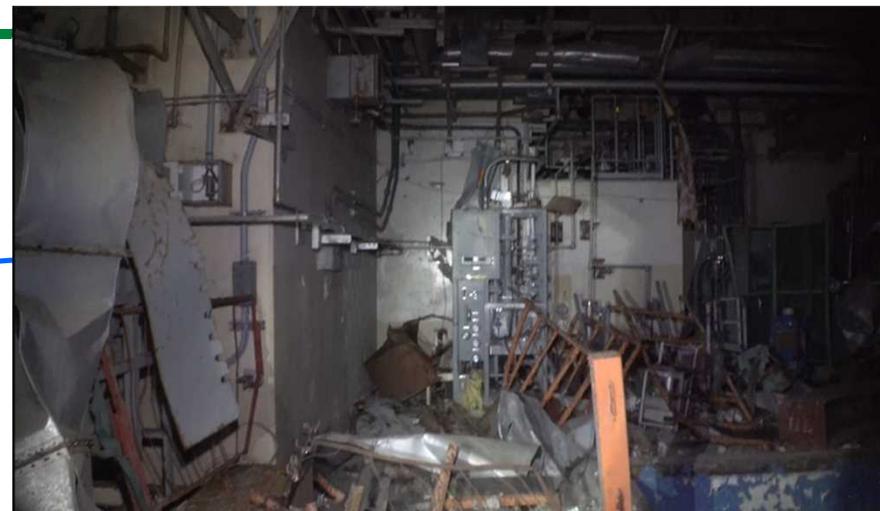
(大物搬入口付近の様子)

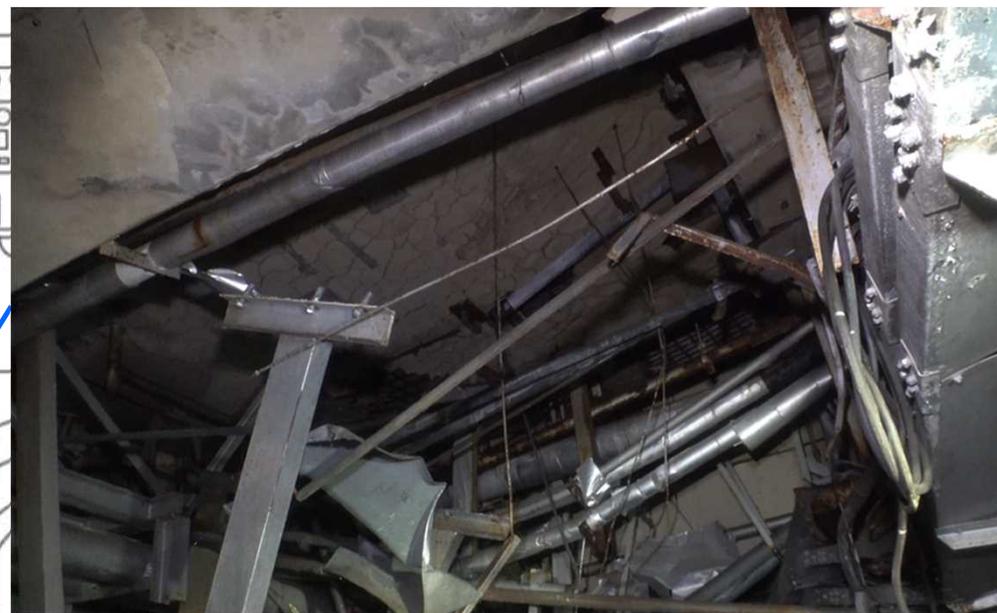
(天井付近の様子)

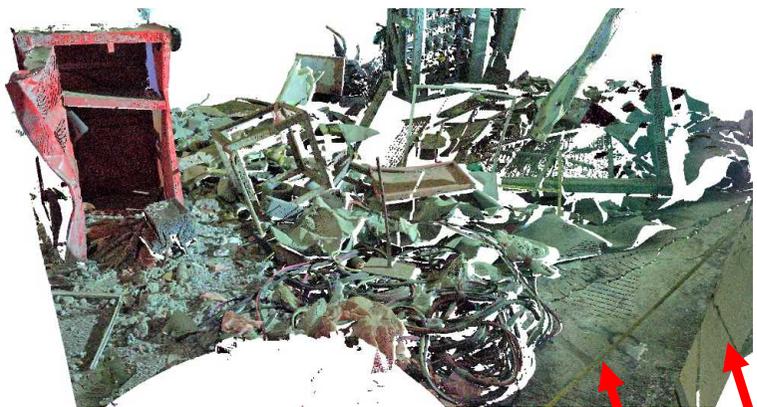
2020年8月の測定結果と2022年5月の測定結果を重ね合わせた図(データ)

- 一部の構造物で位置がずれている(図中の緑色破線囲い部分)。
- 床や壁は、変化は見られない。

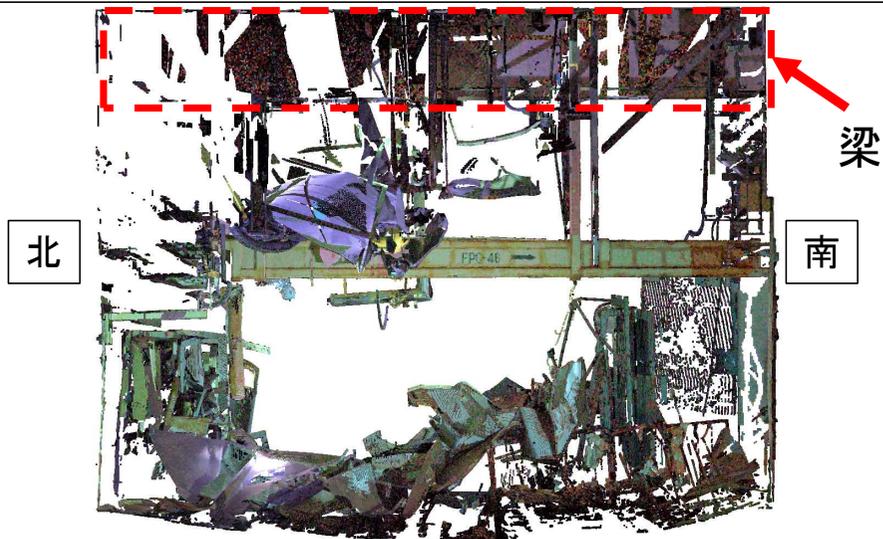
2020年8月の測定結果と2022年5月の測定結果を重ね合わせた図（データ）

→ 変化は見られない

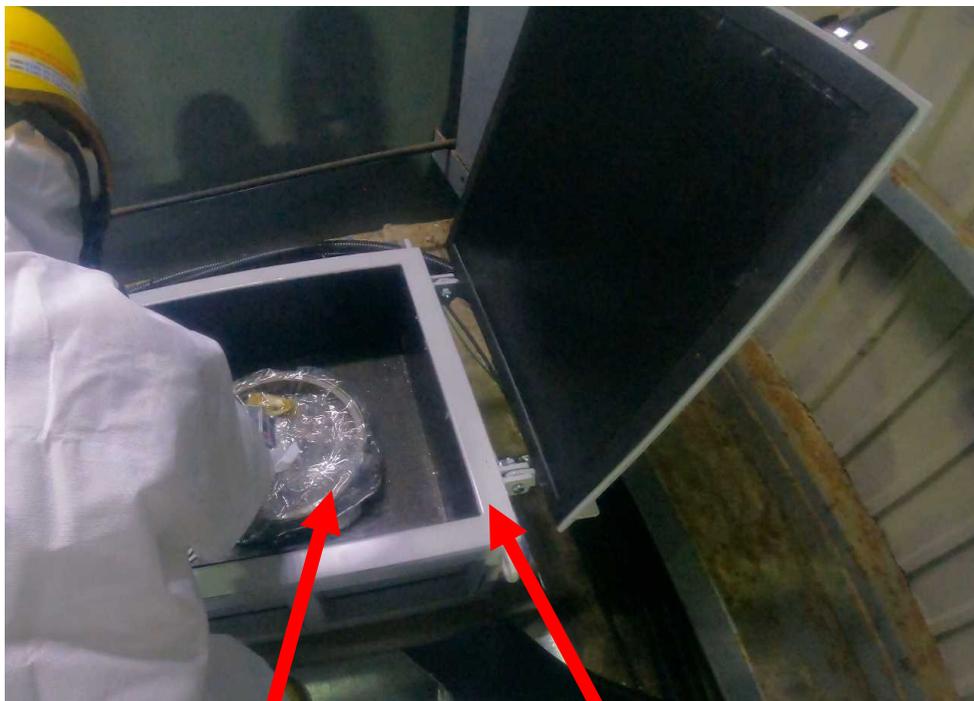
サンプル
（袋に入った状態で保管）

保管箱

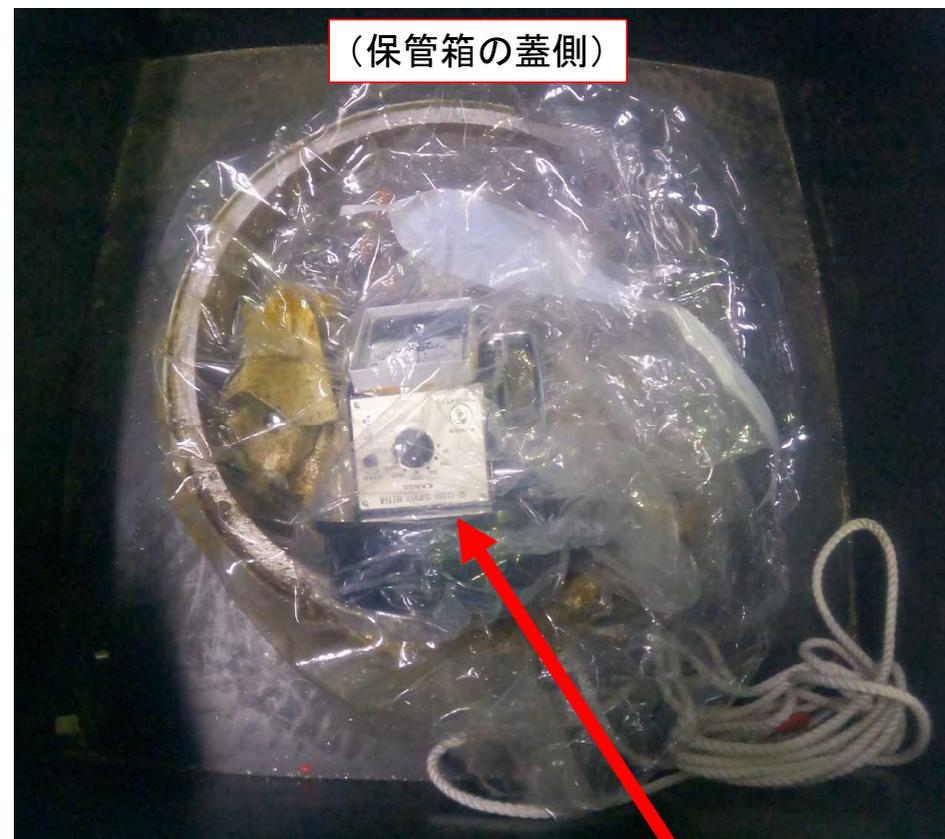
線量率測定に用いた線量計
（AE-133BH）

※保管箱周辺の空間線量率は、おおよそ0.05mSv/h

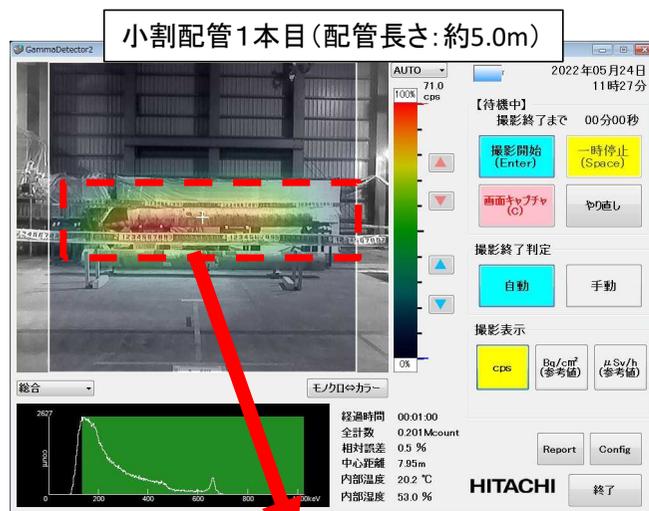
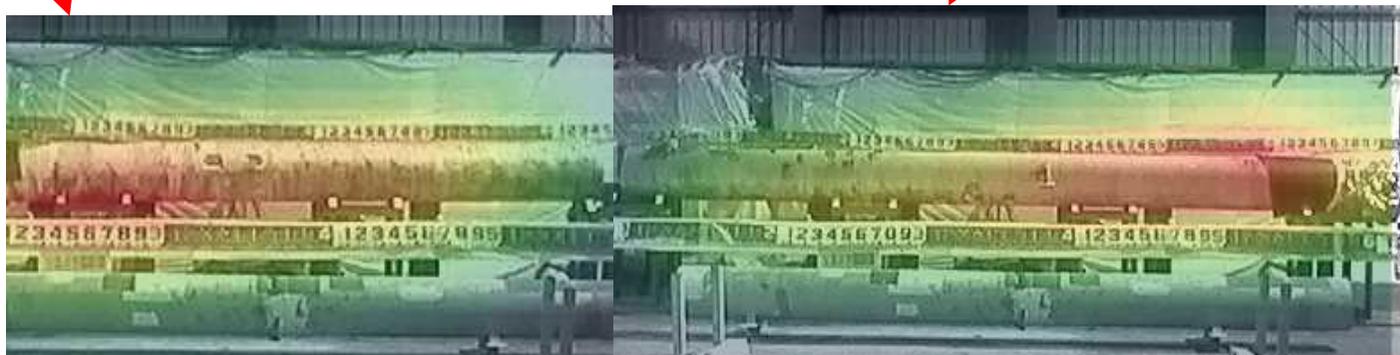
(参考) 2号機SGTS配管 (1本目の切断配管) に対する ガンマカメラ測定結果

- 2022年5月24日、東京電力HDが原子力規制庁所有のガンマカメラを用いて測定した結果。
- 測定時の設定に誤りがあり、正しく測定されていない。

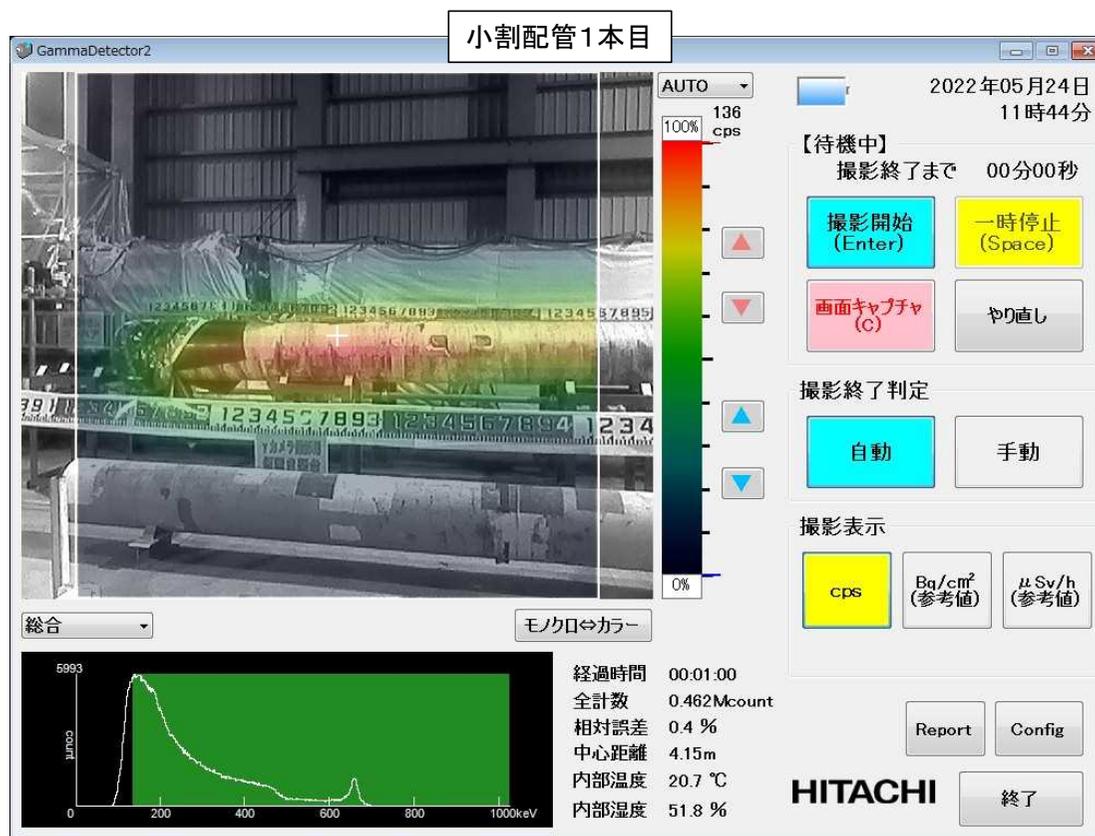
(参考) 2号機SGTS配管 (1本目の切断配管) に対する ガンマカメラ測定結果

- 2022年5月24日、東京電力HDが原子力規制庁所有のガンマカメラを用いて測定した結果。
- 測定時の設定に誤りがあり、正しく測定されていない。
