現地調査の実施状況について

- ・ 2号機原子炉建屋5階調査、
- ・ 3号機原子炉建屋損傷調査、
- ・ 1号機原子炉建屋外観調査、
- ・ 4号機原子炉建屋3Dレーザースキャナー調査
- ・ 1／2号機SGTS切断配管サンプル調査)

2022年6月30日

東京電力福島第一原子力発電所事故対策室

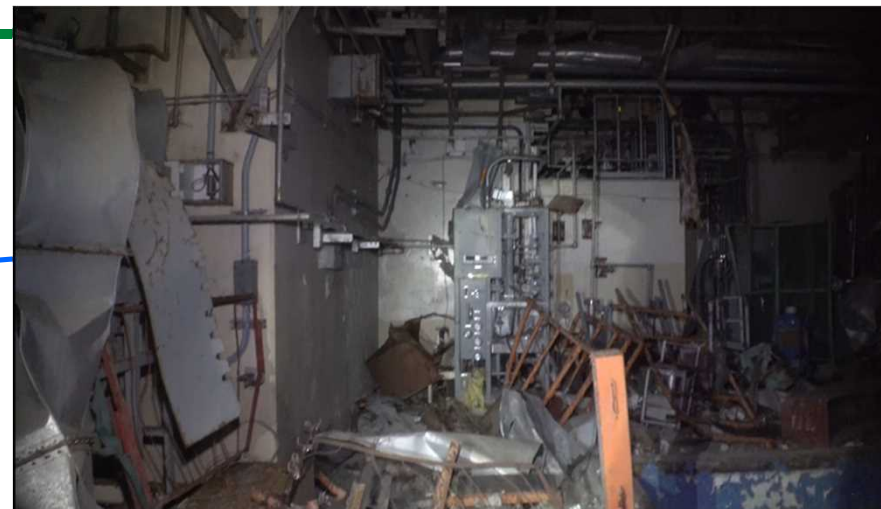
(大物搬入口付近の様子)

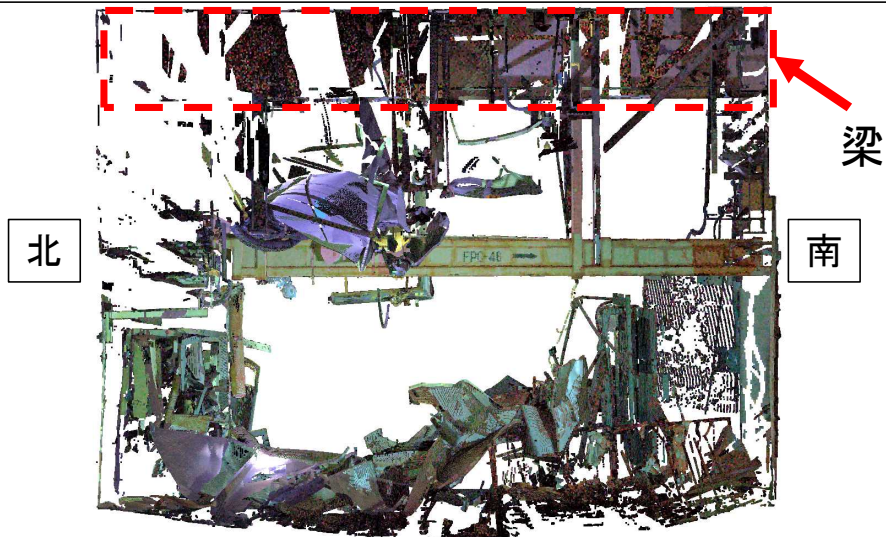
➡ 変化は見られない

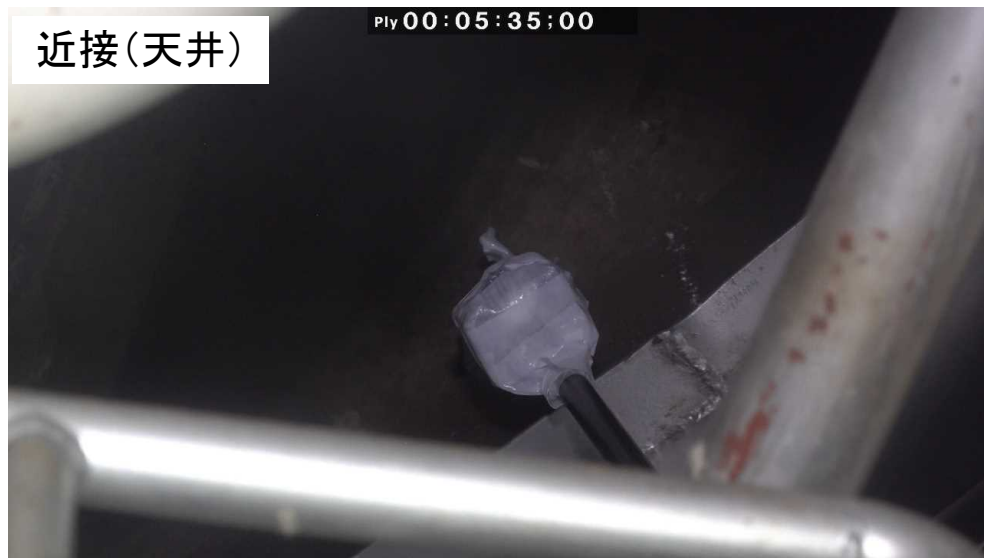
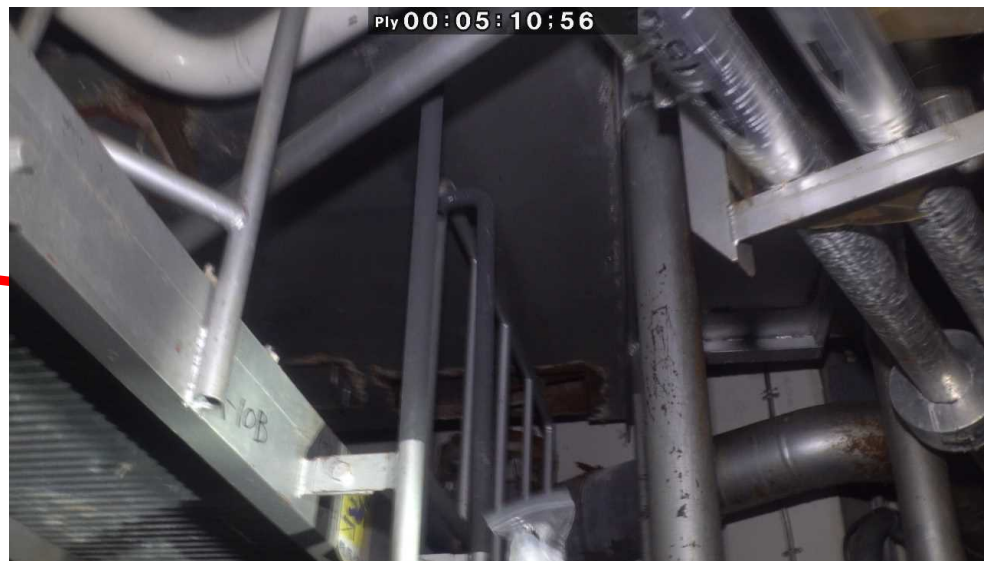
○1号機原子炉建屋3階 西側[5/9]

天井・梁に大きな損傷なし

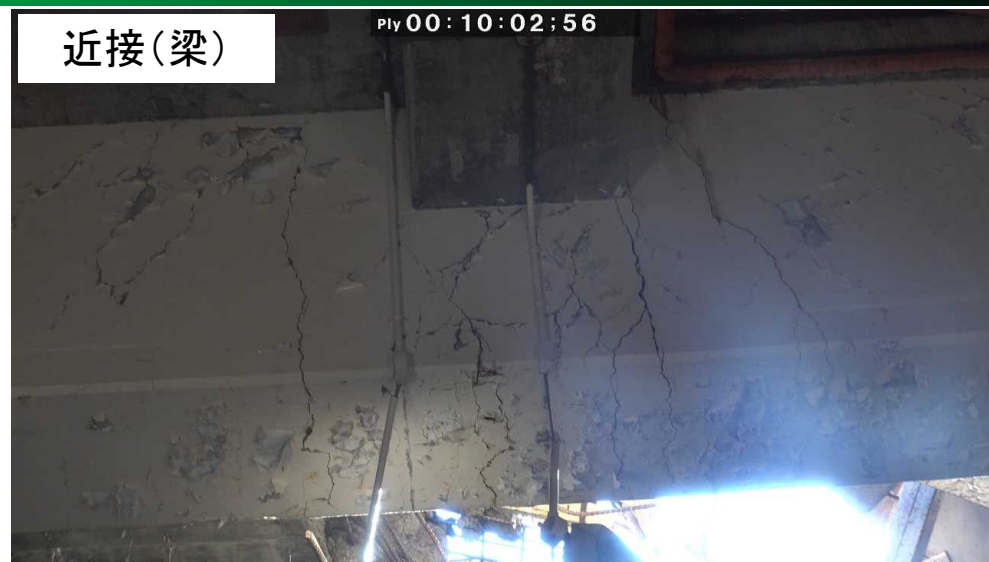
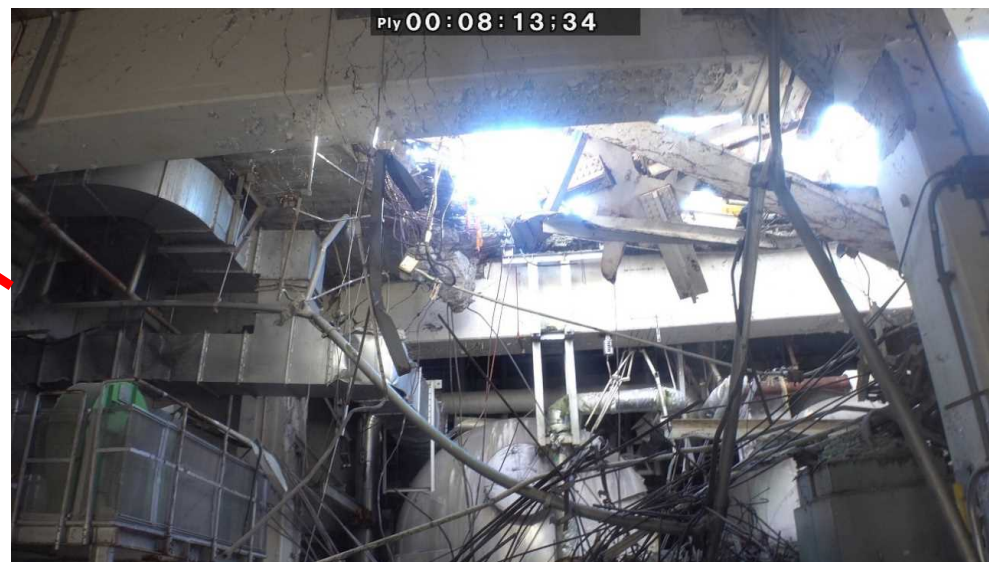
○1号機原子炉建屋4階 西側[7/9]

- 1号機原子炉建屋3階 北側:3階天井、柱、壁に大きな損傷なし
同 3階 西側・南側:3階天井、梁に大きな損傷なし
- 1号機原子炉建屋4階 北側:4階天井に大きな損傷なし(一部プラグ蓋のずれ等あり)
同 4階 西側:4階天井に大きな損傷(天井の崩落)、柱に損傷、
梁下面にひび
同 4階 南側:柱・梁にひび、4階天井に一部損傷

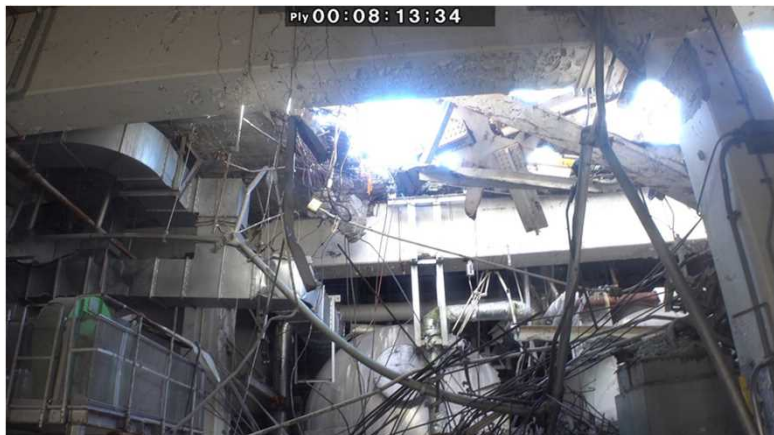
1号機4階

1号機原子炉建屋4階の天井、柱、梁の損傷が大きいが、原子炉建屋3階では大きな損傷はない。

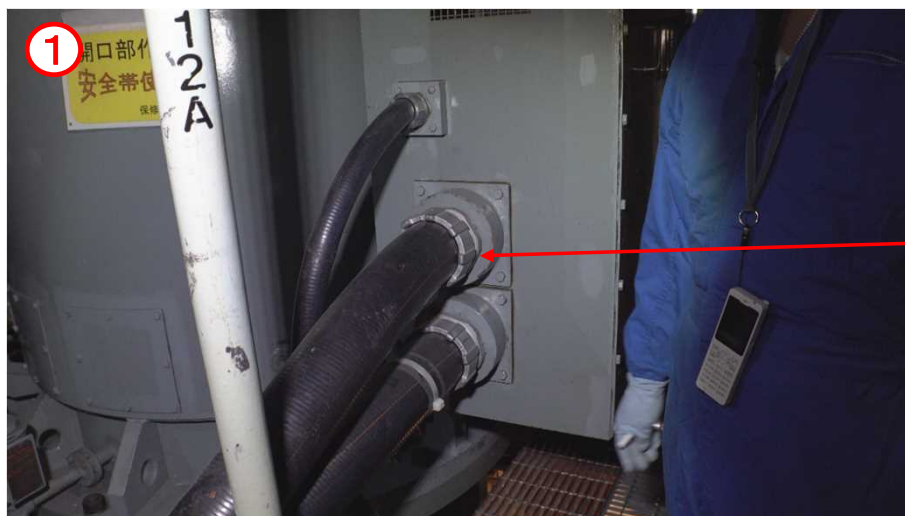
島根1号機

再循環ポンプ動カケーブル
接続箱及び電線管内のため
外部から確認不可

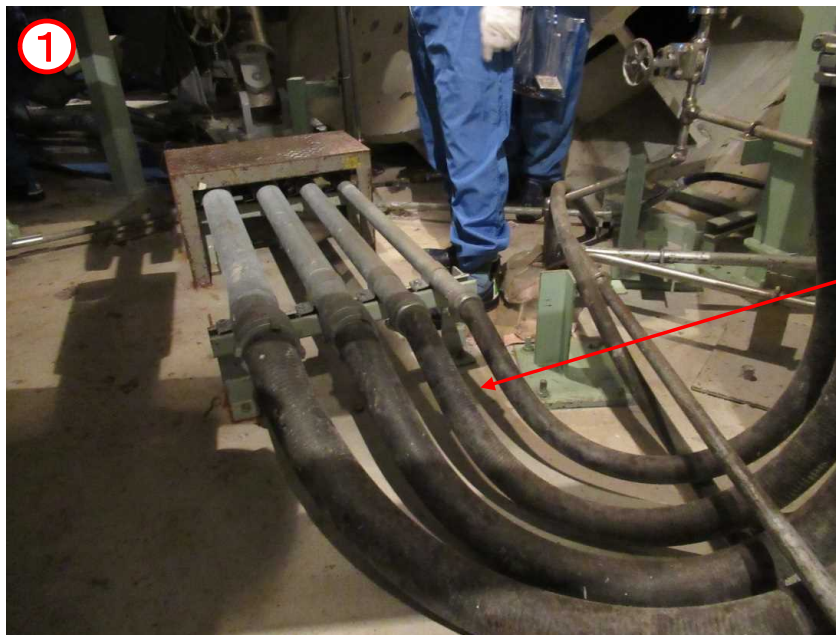
敦賀1号機

再循環ポンプ動カケーブル
接続箱及び電線管内のため
外部から確認不可

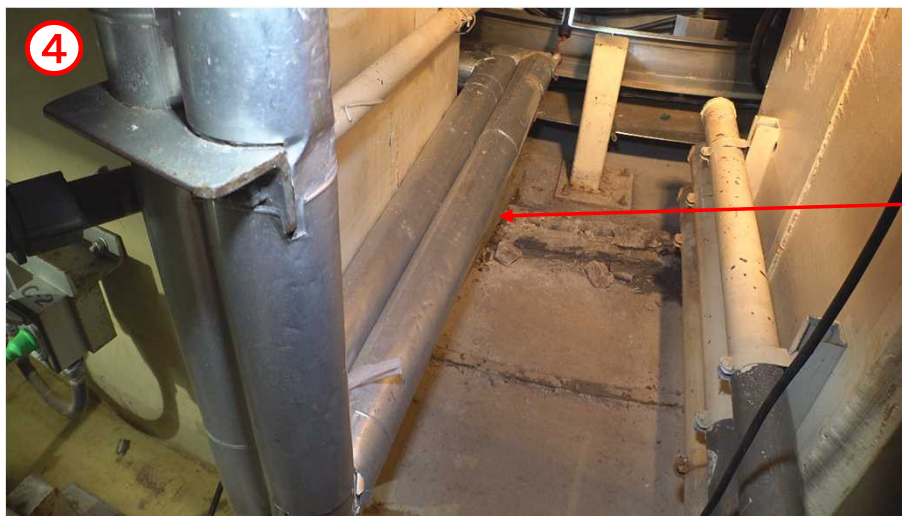
福島第一-5号機

原子炉補機冷却水系配管保温材
ペDESTAL地下
保温材カバーあり

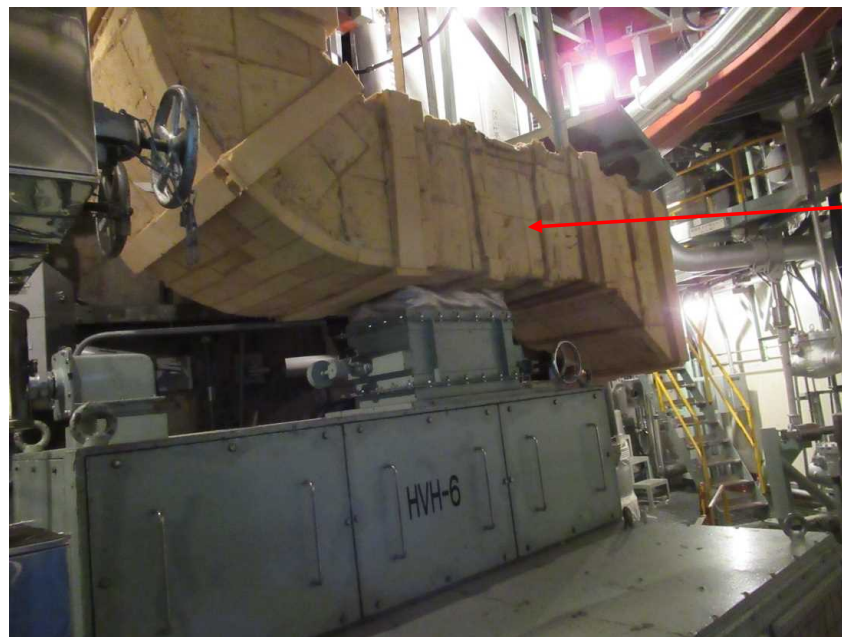
敦賀1号機

ドライウェル空調用ダクト保温材
ドライウェル内

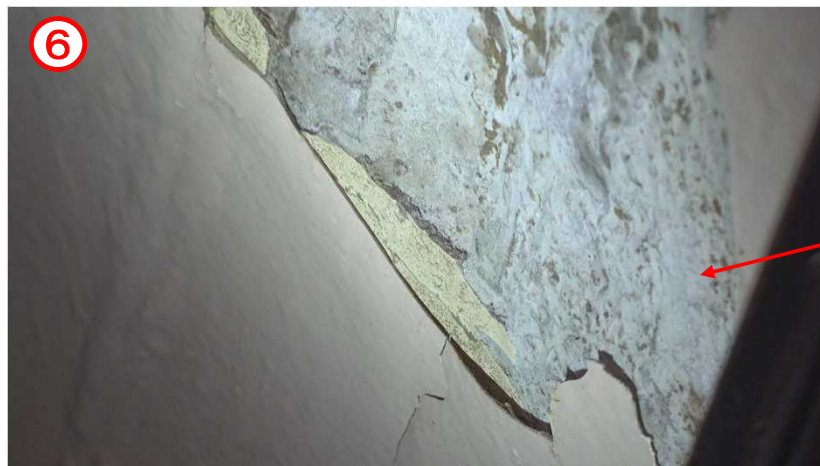
福島第一5号機

塗料（ペDESTAL内）
エポキシ系塗料（上塗り・中塗り）
無機ジンクリッチ塗料（下塗り）

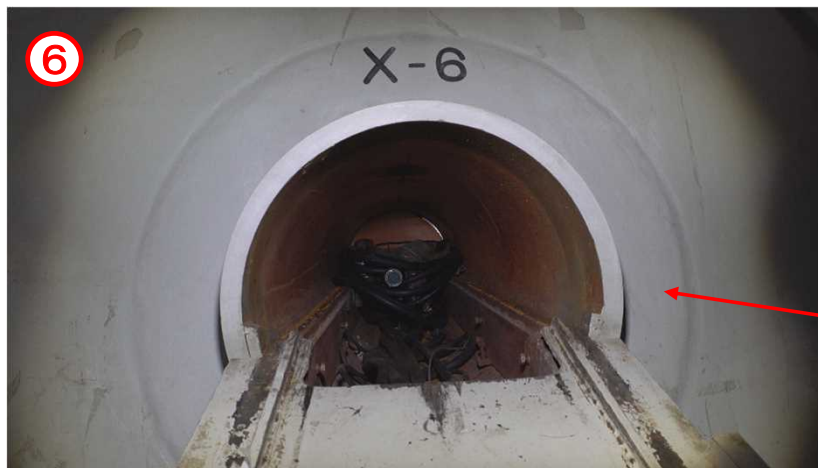
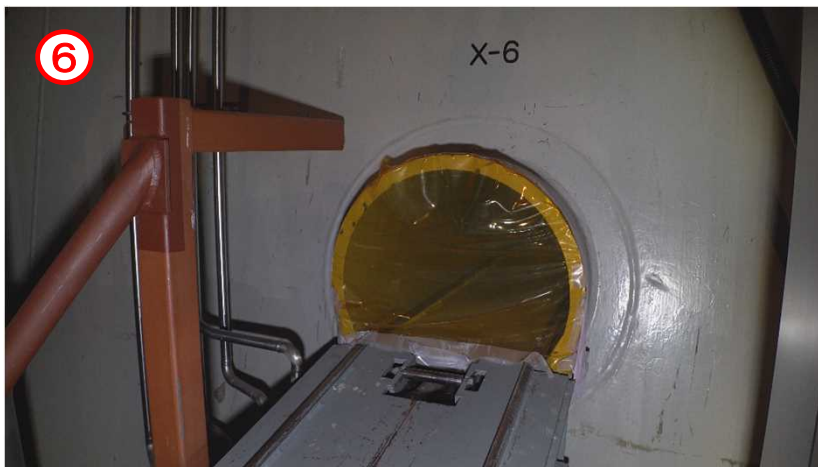
福島第一5号機

塗料(X-6ペネ周辺)

エポキシ系塗料
(上塗り・中塗り)

無機ジンクリッチ塗料
(下塗り)

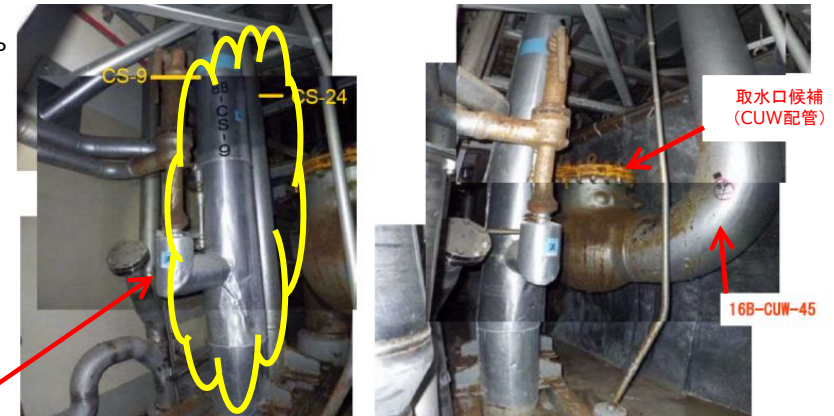
現場配管状況 (下図矢印より見る)

- CS (A) 系ポンプ出口ライン (CS-9) は、S/Cを水源としRPVに注水するライン。CS (A) 系テストライン (CS-24) は、CSポンプの試運転のため、CS-9からS/Cへ循環運転するライン。
- 当該配管が高線量である要因として、RPVまたはS/Cからの核分裂生成物 (FP) の移行が想定されるが、RPVからFPが移行しやすいCS-9※1よりCS-24が高線量であるため、S/CからのFP移行が考えられる。

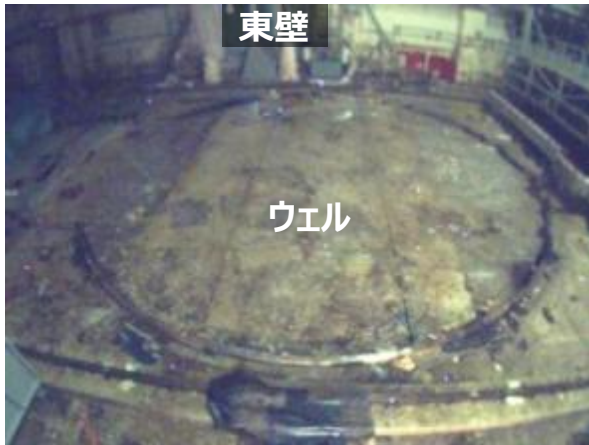
■ 主要線源 (ウェル)

- ・ 事故時の蒸気がウェルと養生シートの間に滞留し、その後乾燥したことで主要線源となっていると推定
