管支持板との接触による摩耗減肉の評価（1／7）

発電用原子炉施設故障等報告書
（高浜発電所3号機 蒸気発生器伝熱管の損傷について）
（2022年5月25日）より引用

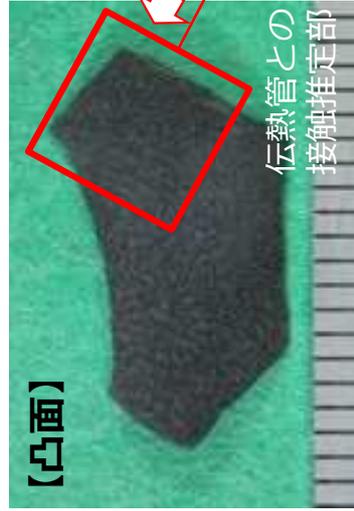
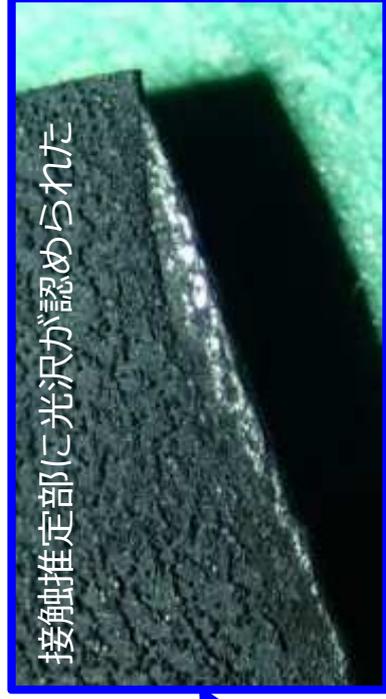
- 伝熱管減肉部とA回収物の接触想定部には、接触痕のような痕があり、光沢が認められた。
- 形状（R形状）を計測した結果、直径約22.6mmの円筒状に沿った形状であることと確認したが、これは伝熱管の外径22.2mmに近い形状である。

大きさ：約16mm×約10mm
厚さ：約0.2mm
質量：約0.09g

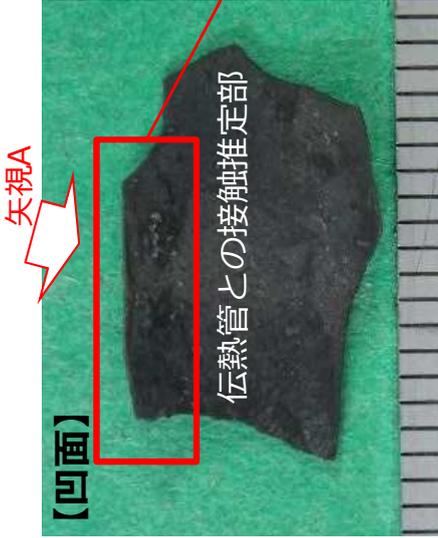
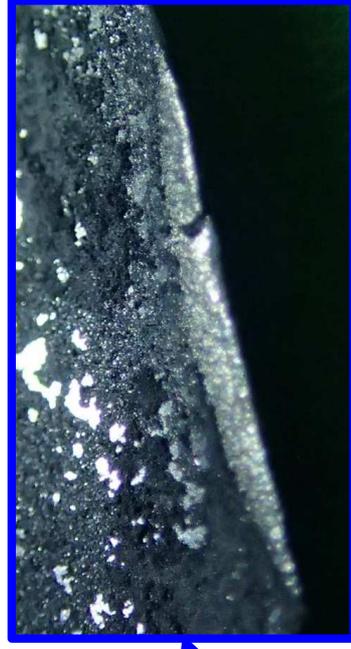
減肉が認められたX69, Y3の第三管支持板部の下方、X68-69, Y2の第二管支持板上面で回収したB回収物を分析した結果は、次のとおりである。

- ① 外観観察結果
 - 伝熱管減肉部とB回収物の回収物の接触想定部には、接触痕のような痕があり、光沢が認められた。
 - 形状（R形状）を計測した結果、直径約22.3mmの円筒状に沿った形状であることと確認したが、これは伝熱管の外径22.2mmに近い形状である。

大きさ：約17mm×約10mm
厚さ：約0.3mm
質量：約0.14g

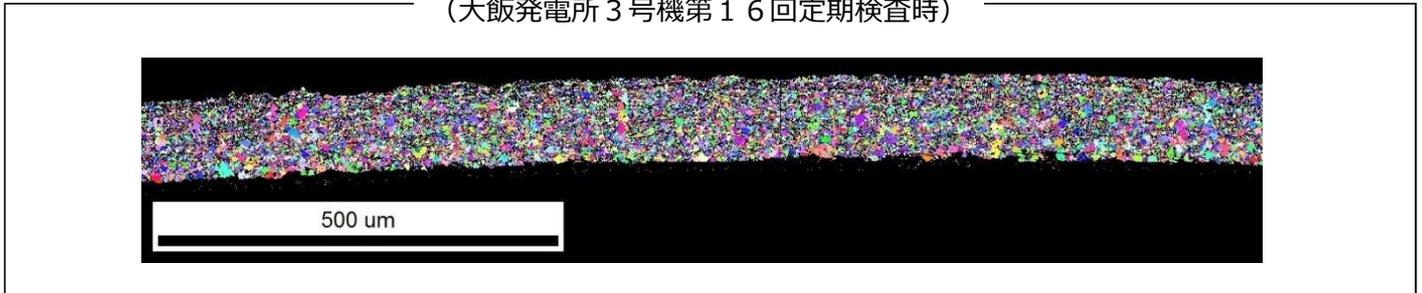
長期停止前スケール断面粒観察結果
(大飯発電所3号機第16回定期検査時)

・電子線後方散乱回折法 (EBSD)※により長期停止前後のスケール断面を観察した結果は以下のとおりである。

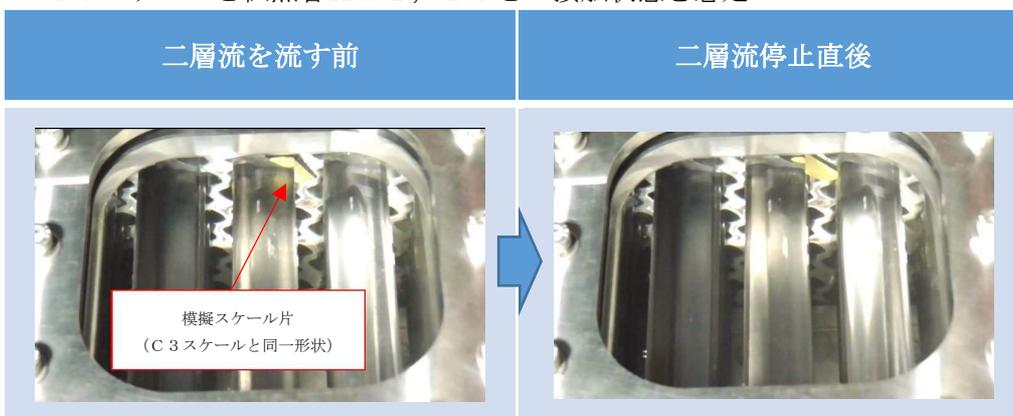
< C 3スケールと伝熱管 X 2 1, Y 8との接触状態を想定 >

試験装置内の水－空気二相流中で、模擬スケール片はいずれも管支持板下面で推定した接触状態が維持されたことから、スケール片は凹面・凸面のいずれであっても管支持板下面で保持されうることを確認した（図2参照）。
