高浜発電所4号機 蒸気発生器伝熱管の損傷について

## 発電用原子炉施設故障等報告書

件名	高浜発電所4号機 蒸気発生器伝熱管の損傷について										
事象発生の日時	2022年7月8日 13時00分 (技術基準に適合していないと判断した日時)										
事象発生の場所	高浜発電所4号機 原子炉格納容器内										
事象発生の発電用原子炉施設名	原子炉冷却系統施設 一次冷却材の循環設備 蒸気発生器 (A、BおよびC)										
事象の状況	<p>1. 事象発生の状況</p> <p>高浜発電所4号機(加圧水型軽水炉、定格電気出力87万kW、定格熱出力266万kW)は、2022年6月8日より第24回定期検査中であり、3台ある蒸気発生器(以下「SG」という。)の伝熱管<sup>*1</sup>全数について、健全性を確認するため渦流探傷試験<sup>*2</sup>(以下「ECT」という。)を実施した。</p> <p>その結果、A-SGの伝熱管4本、B-SGの伝熱管1本およびC-SGの伝熱管5本について、管支持板<sup>*3</sup>部付近に、外面からの減肉とみられる有意な信号指示<sup>*4</sup>が認められたことから、実用発電用原子炉及びその附属施設の技術基準に関する規則第18条並びに第56条に適合しておらず、実用発電用原子炉の設置、運転等に関する規則第134条に該当することを、2022年7月8日13時00分に判断した。</p> <p>なお、有意な信号指示ではないものの、A-SGの伝熱管1本およびB-SGの伝熱管1本について、管支持板部付近の外面に判定基準未満の微小な信号指示が認められた。</p> <p><sup>*1</sup> SGの中で一次冷却材(1次側)と給水(2次側)の熱交換を行う逆U字形の管群。一次冷却材は入口管板部(高温側)から入り、給水と熱交換後に出口管板部(低温側)へ流れる。</p> <p><sup>*2</sup> 高周波電流を流したコイルを伝熱管に挿入することで伝熱管に渦電流を発生させ、伝熱管の欠陥により生じる渦電流の変化を電気信号として取り出すことで欠陥を検出する試験(ECT:Eddy Current Test)。全周に対して渦電流の発生と検出を別々のコイルを用いた24組のコイルで伝熱管の欠陥による渦電流の変化を信号として検出する。</p> <p><sup>*3</sup> 伝熱管を支持する部品。</p> <p><sup>*4</sup> ノイズレベル(雑音信号レベル)を超える信号であって、管支持板等の外部構造物あるいは伝熱管の形状等に起因する信号(疑似信号)ではない信号指示。</p> <p>2. ECT結果</p> <p>(1) 検査期間</p> <p>2022年6月23日～2022

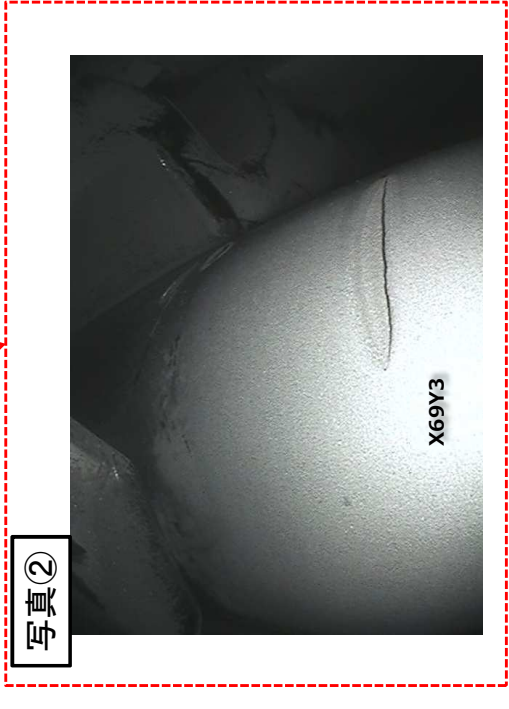
対象：B-SG 第三管支持板下面 伝熱管 X69, Y3 低温側

(第三管支持板 X69, Y 3 : 判定基準未満の微小な信号指示)

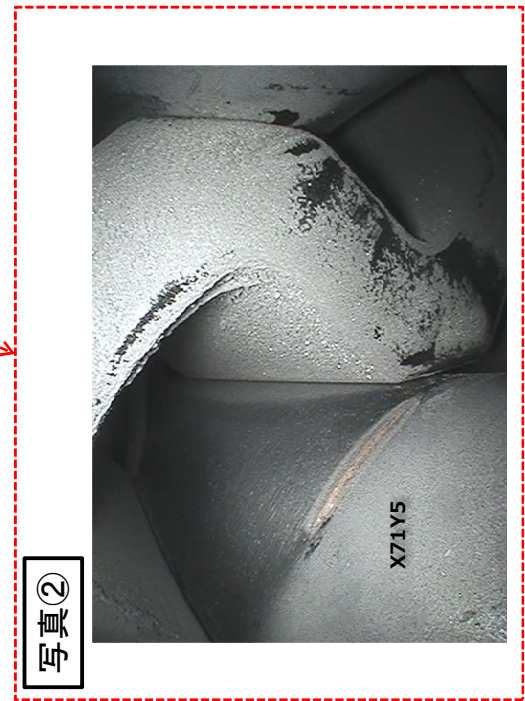
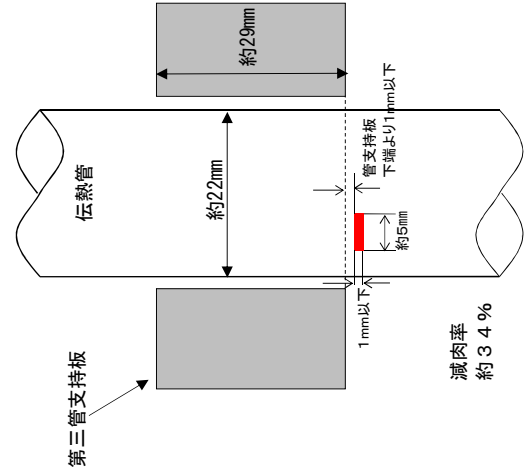
対象：C-SG 第三管支持板下面 伝熱管 X71, Y5 低温側

第三管支持板 X71, Y 5 : 減肉率 約3.4%
