福島第一原子力発電所廃炉・事故調査に係る
連絡・調整会議
第10回会合

福島第一原子力発電所1号機の 格納容器内部調査から得られた情報 （前半調査とりまとめ）

東京電力ホールディングス株式会社

1号機 R C W※熱交換器入口ヘッダ配管の滞留ガス について

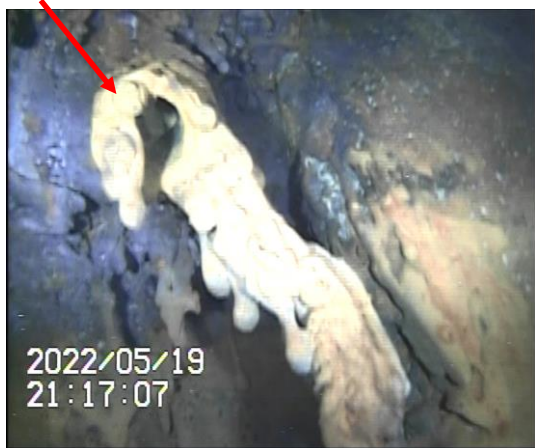
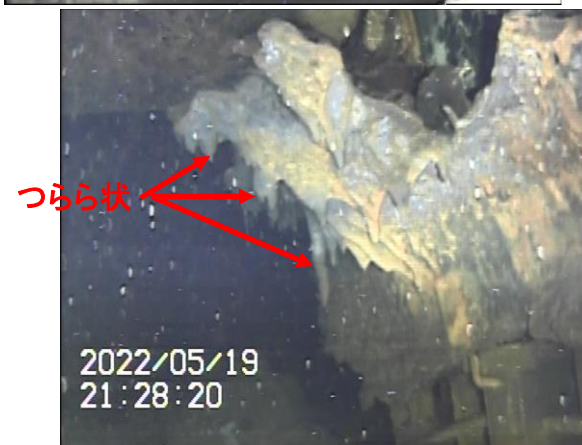
- 開口部の上部に関しては、コンクリートへの大きな損傷は確認されていない
- 開口部の壁面に付着するかたちで棚状に張り出している堆積物を確認。
- 右側の棚状堆積物はペDESTアル内部に向かって立ち上がっている状況
- 棚状堆積物の下面にはつららもしくは鍾乳石のような形状が存在

つらら状のものが生成された際は、棚状堆積物は水面よりも上にあつた可能性

つらら状

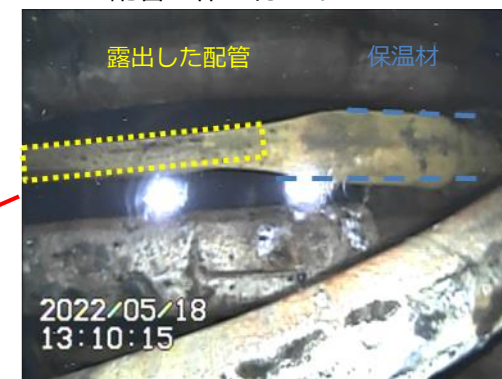
気中のRCW配管

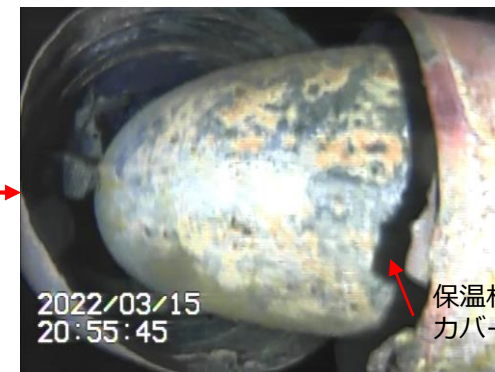
保温材カバーの影

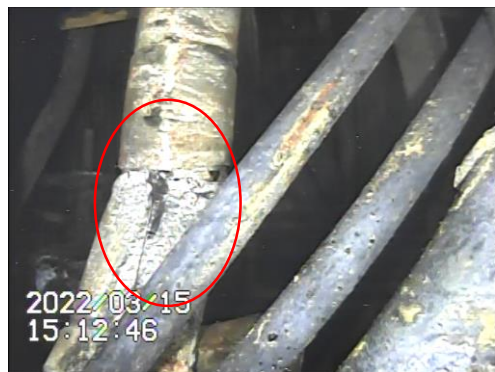
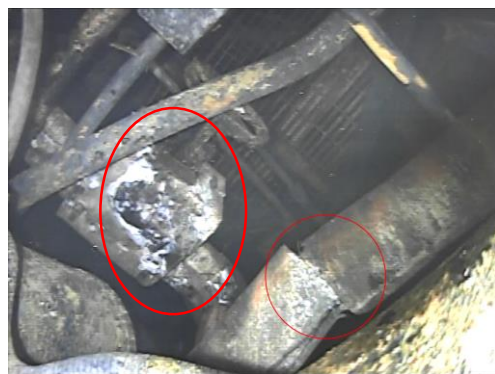
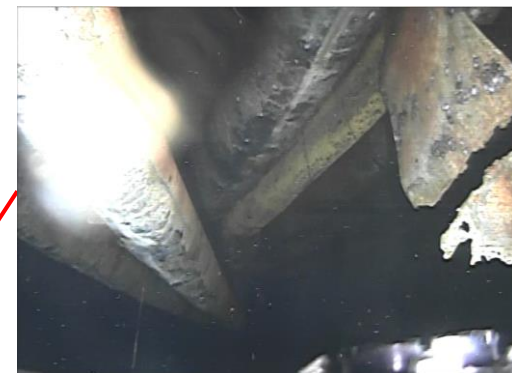
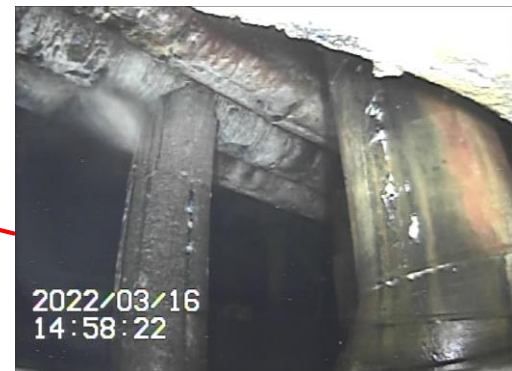
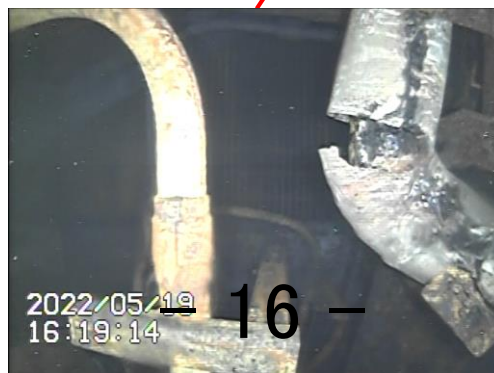
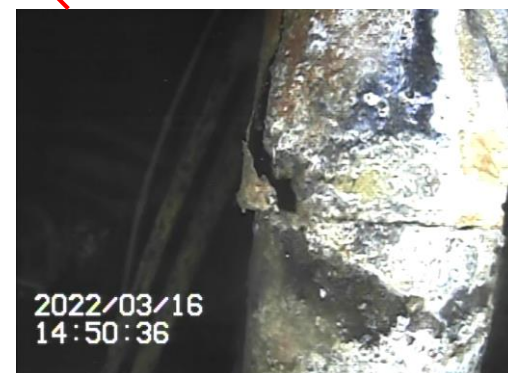
- 光沢のある金属的な堆積物はペDESTAL開口部およびCRD交換用の上部開口部の周辺でも確認されている（主にRCWの格納容器内ヘッダ配管）
- 配管の保温材カバーの剥がれや変形も確認されている

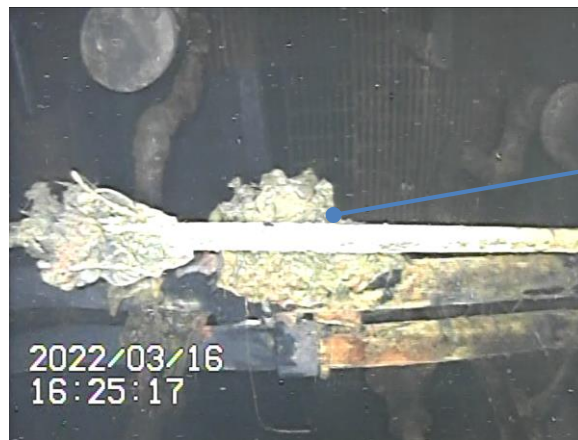
- D/W床面より高い位置（水中及び気中）に構造物に付着する形で堆積物が存在
→ペDESTAL内から開口部を通じてペDESTAL外へ流出したのではなく、
上部から落下したものと推定
- CRD交換レイル及びその開口部、ペDESTAL開口部（D/W床面）の周辺は比較的堆積物の量が多い
- D/W床面レベルの堆積物の上に上部から落下してできた堆積物もあると推定 (P25 図③参照)

気中の配管に付着した堆積物

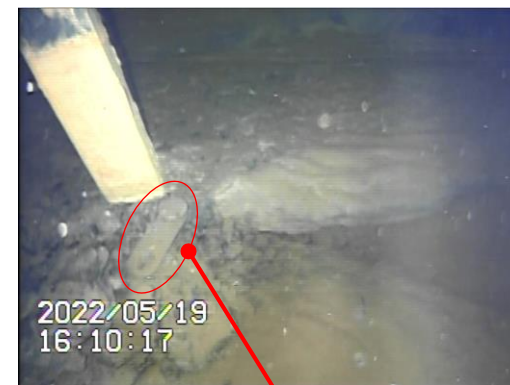
- 多くはPLR配管の周辺に存在（鉛遮蔽体との関係性？）
- ペDESTAL開口部から離れるにつれて堆積高さが下がる
全体的な傾向とは異なり、局所的な盛り上がりとして存在
- 鉛毛マットの接続部の部品が周辺に確認されることもある
- 2011/3/20の格納容器内の測定温度は~400℃*であり、
鉛の融点以上の温度となっていた可能性が高い
*温度計測用の熱電対の温度計測の上限値相当
- 鉛の融点: 327.5℃
- 堆積物の最高点は鉛遮へいの支持構造物近傍

遮蔽マットの接続具

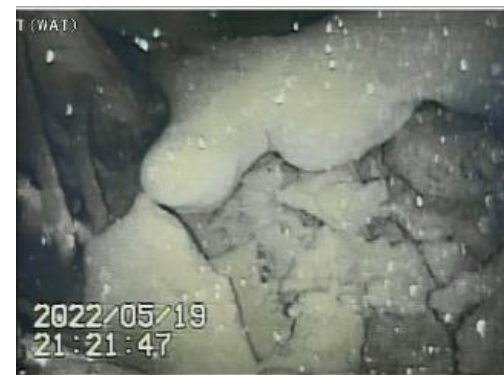
塊状の堆積物

| 外見 | 表面は滑らか。多種多様。 |
| 大きさ | 数十cm |
| 確認場所 | 開口部周辺 |
| 起源/ 組成 | 燃料デブリの可能性？ 表面性状が類似の溶融鉛生成物？ |

- ペDESTAL開口部のところどころに塊状の堆積物として存在
- 遮へい用の鉛の存在が予想される位置とも重なる
- ペDESTAL内部から移行してきている可能性のある塊状の堆積物（画像が鮮明ではない）もあるものの、この堆積物がペDESTALの内部から出てきたものかどうかの区別は困難
- 外見（大きさ、表面の滑らかさ、等）はPLR配管の周辺で確認されたものと類似
- ペDESTAL内部調査により更なる情報が得られることが期待される

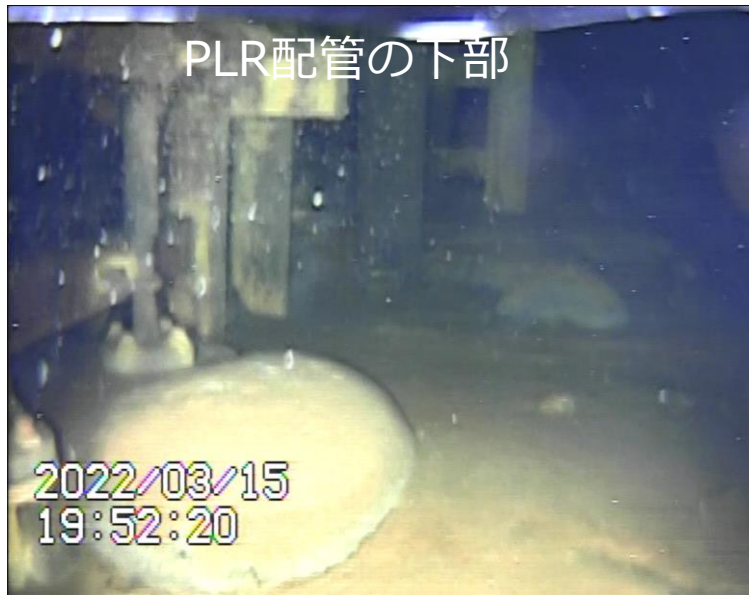
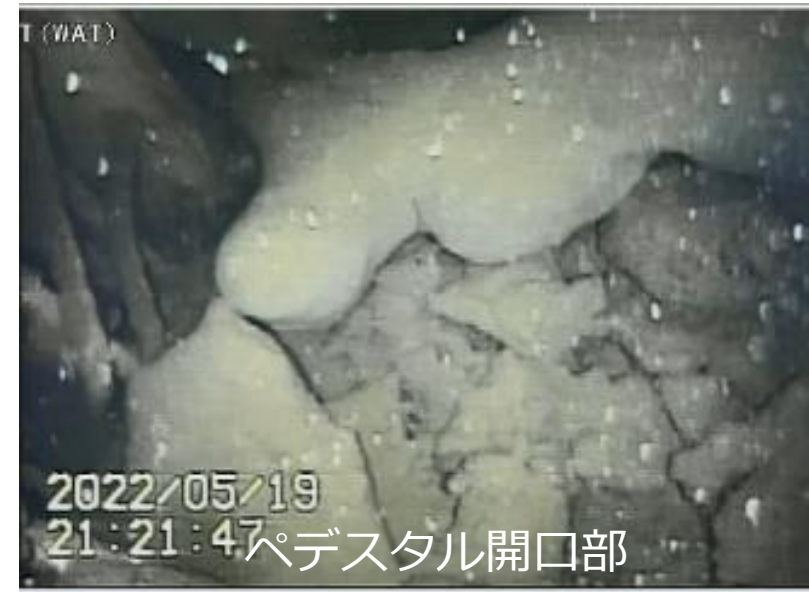
糸状堆積物

| 外見 | 細い糸状の堆積物。他の堆積物の上に、もしくは、混在して存在 |
| 大きさ | 数cm ~ 数m の長さ |
| 確認場所 | ペDESTAL外壁からジェットデフレクターF・Eの間 |
| 起源/ 組成 | 鉛毛マット(鉛およびそのカバー)に由来する 可能性が高い |

- 構造物への付着が見られた箇所下部に相当する場所で確認されることが多い
- 鉛毛マットのカバーに使用されているグラスファイバー等の糸状の素材の可能性
- 鉛等の溶融物が落下する際に途中で冷却されて糸状の物体に固化した可能性

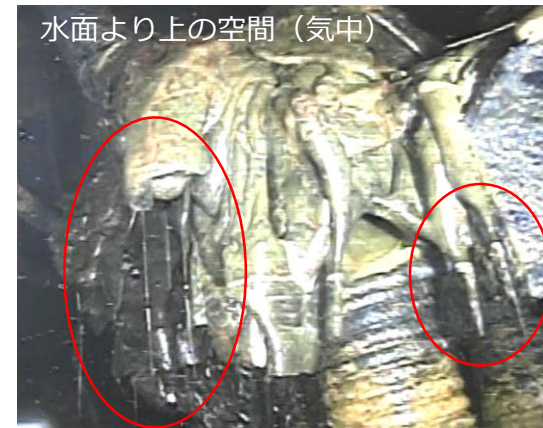
気中の溶融固化物（糸状のもの）

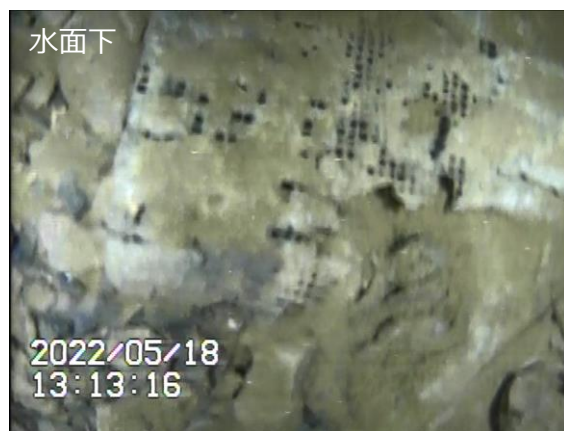
不明なメッシュ状物質（水中）

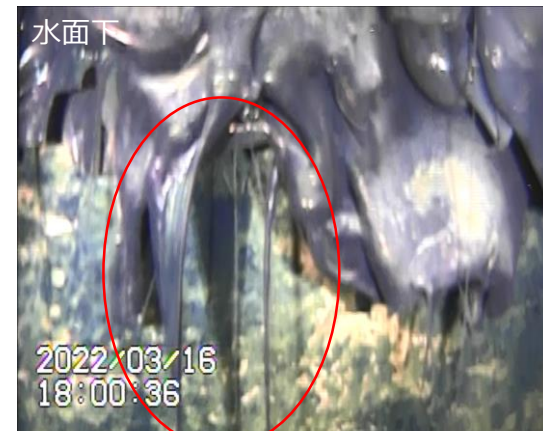
水中の溶融固化物（糸状のもの）

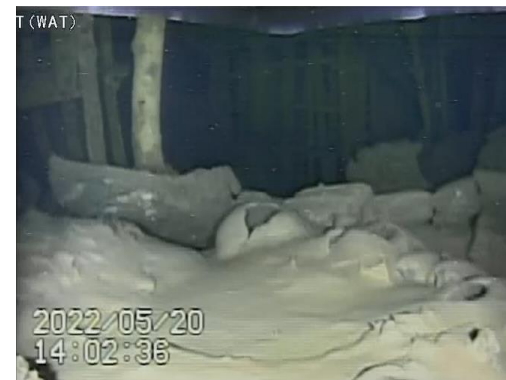
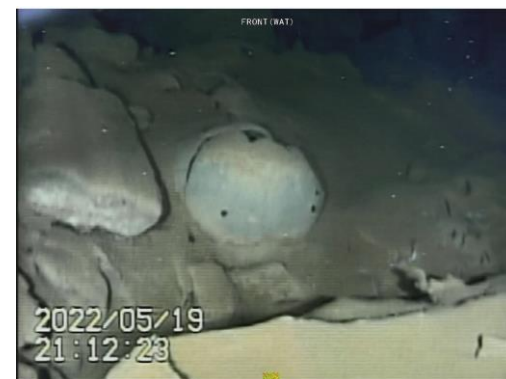
半球状堆積物

| 外見 | 中空の半球状の物体(薄い殻) |
| 大きさ | 数cm |
| 確認場所 | ペDESTアル開口部の前周辺 |
| 起源/ 組成 | 不明 上部からの落下物により形成? |

- 多くはペDESTAL開口部前周辺で確認
- 薄い殻状の物体は他の箇所でも確認されている（他の堆積物でおおわれていることが多い）ものの、半球状もしくは球状の形状とはなっていない

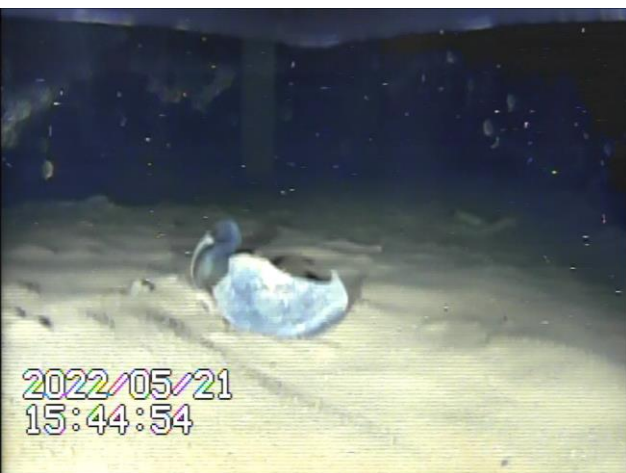
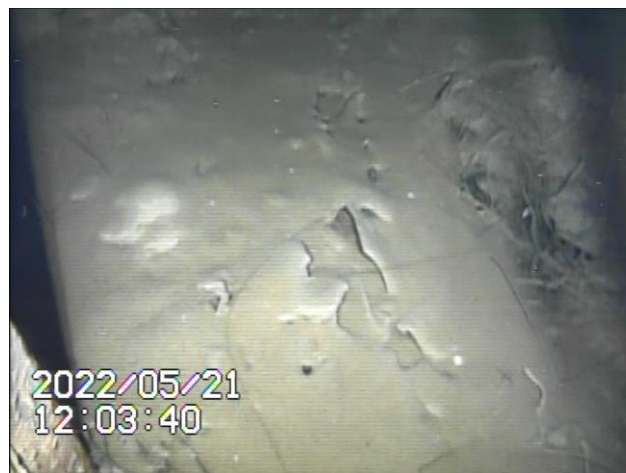
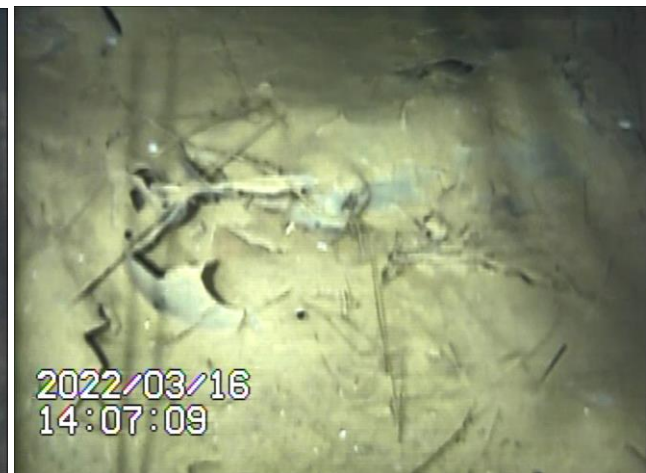
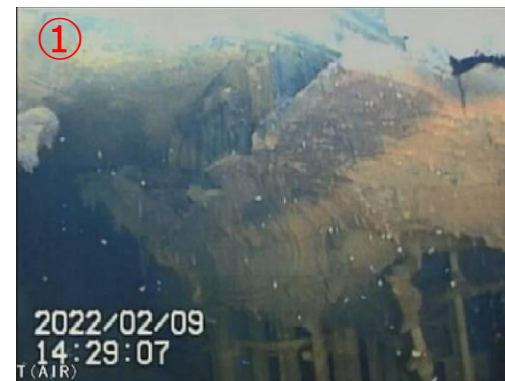
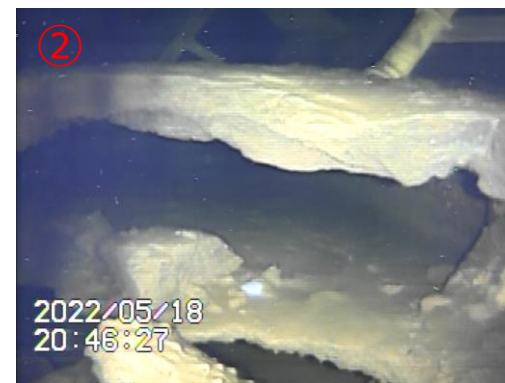
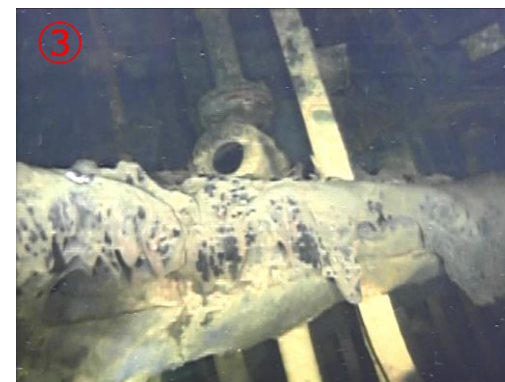
棚状（テーブル状）堆積物

| 外見 | 既存の壁に固着した板状の物質 |
| 大きさ | 厚さは数cmから数十cm。長さは数m。 |
| 確認場所 | ペDESTAL開口部、ペDESTAL外壁、PCVシェル、高さ1m以上の構造物 |
| 起源/ 組成 | 不明。ペDESTAL内部から流出した物質により形成された可能性が高い |

- ①: ペDESTAL開口部に端を発する棚状堆積物は開口部から離れるにつれて堆積高さが減少する
- 棚状堆積物は開口部から離れるにつれて厚みが増す
- ペDESTAL開口部周辺の①の棚状堆積物は1層のみ。(②の下部にはもう1層の棚状堆積物あり)
- PLR配管は上下で2色に分かれており、下部はペDESTAL開口部から続く棚状堆積物の色合いと同じであることから、①と②の棚状堆積物はもともと一体であったものが崩れて分かれたものと推定。

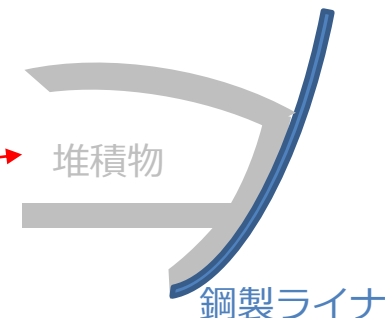
②
ペDESTAL開口部

- ②: 2層の棚状堆積物はPCVシェル部では上下が連続的に結合している
2層に挟まれた構造物には損傷は確認できない
下層の棚状堆積物は平坦で、内面は滑らか
- ③: 棚状堆積物は上部からの落下物で覆われている。1層のみ確認できる
- 崩れた破片は②周辺でのみ確認できる

②③の外見の相違、および、崩れた破片の分布の偏りは棚状堆積物の生成、崩落のメカニズムの相違によるもの？ 棚状堆積物の組成の相違によるもの？

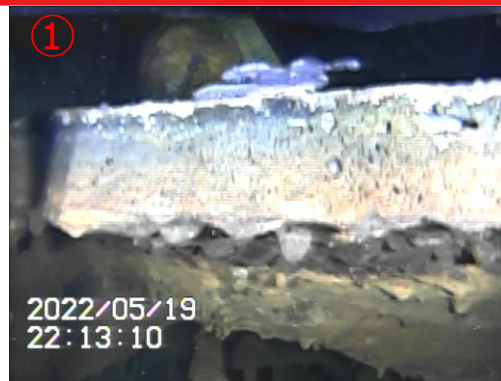
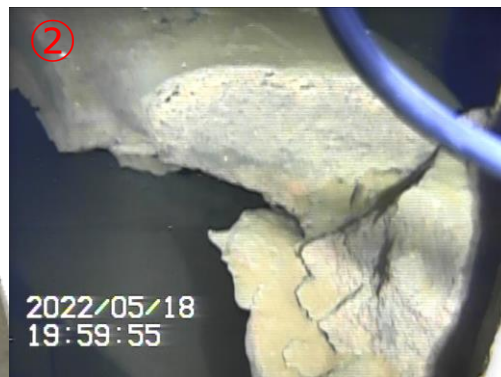
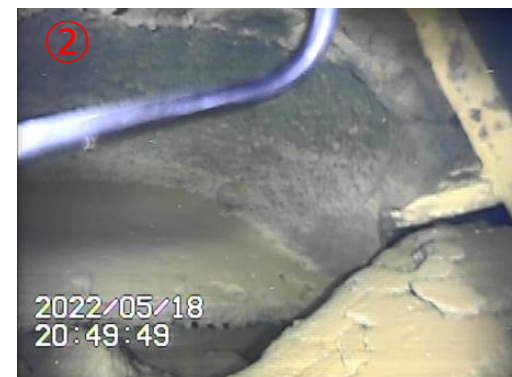
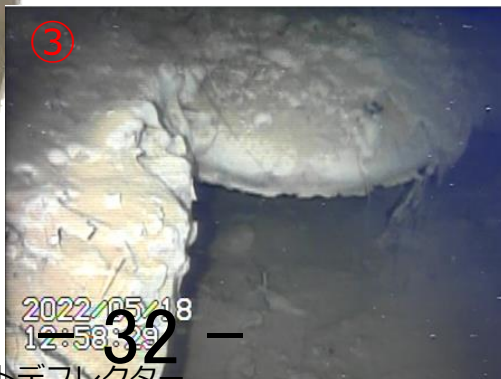
棚状堆積物

- ①と②の破断面は②の方が厚いものの気孔率はほぼ同等
- ③の破断面は上部からの落下物に覆われており明確には確認できない。
- ①の底面にはつらら/鍾乳石形状あり
- ②、③の底面は比較的滑らか

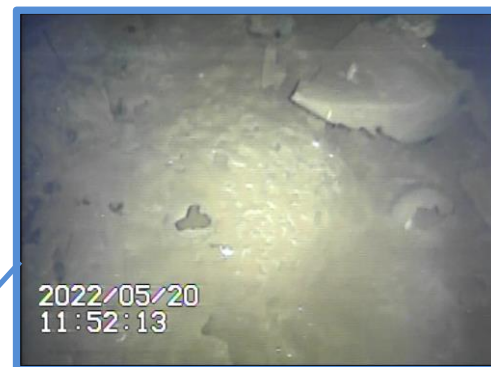
棚状堆積物の破片

- 確認可能な棚状堆積物の破片の破断面における気孔の状況（大きさ、割合）は、場所によらずおおむね同等

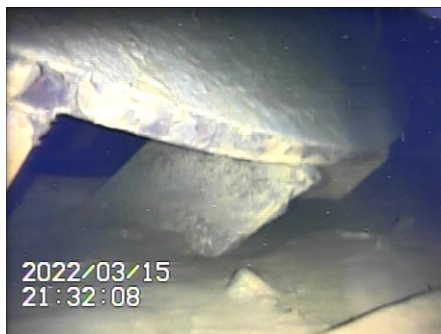
ジェットデフ背面の堆積物

| 外見 | 平坦な堆積のもの、塊状の堆積物もあるもの。 |
| 大きさ | 数十cm |
| 確認場所 | ジェットデフD, E, FにはROVが侵入して確認 |
| 起源/ 組成 | 棚状堆積物と同様、ペDESTAL内から流出した物質により生成された可能性、および、上部からの落下物が生成に寄与した可能性 |

- 塊状の堆積物はジェットデフの開口部からベント管（その先はS/C）に向けて流れ込むような形でジェットデフ背面に堆積

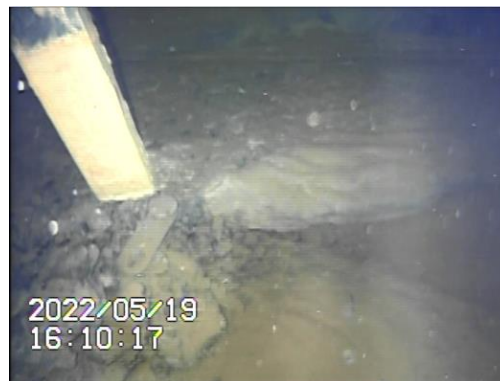
堆積物表面の形状について

- 堆積物の表面で確認された凹凸のある縞模様が形成される条件の存在から、流動、粘性、その他の情報が得られる可能性？
- 形状が維持されていることから固化速度が比較的速かった可能性？

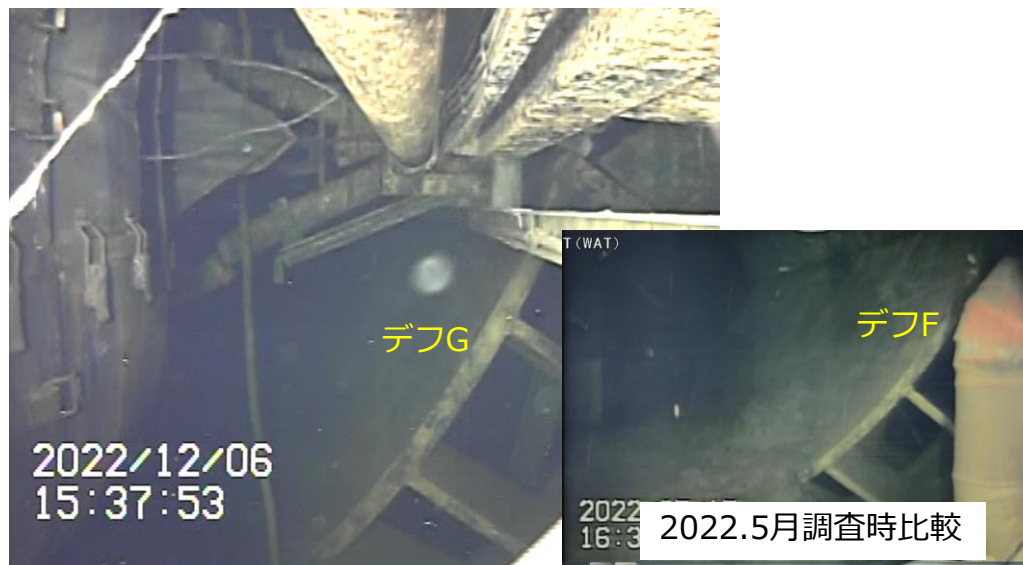
水の濁り状況(濁りなし)

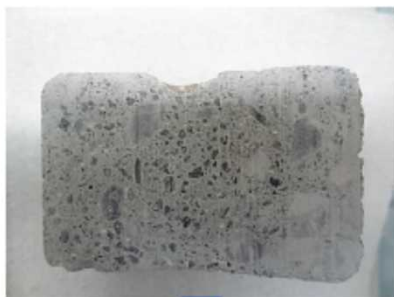
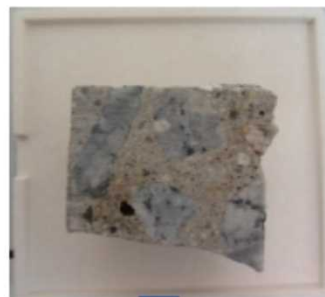
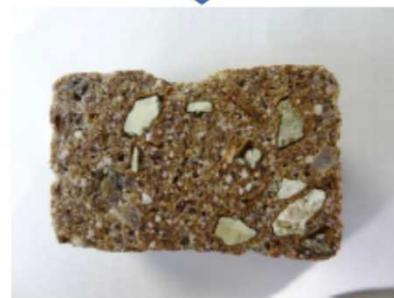
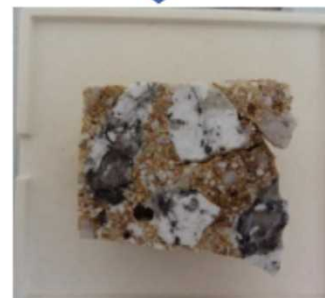
コンクリートの種類が溶融挙動に与える影響

3種類のコンクリートを1200℃で8時間保持

1のコンクリート
形状は変化なし

3のコンクリート
溶融して変形

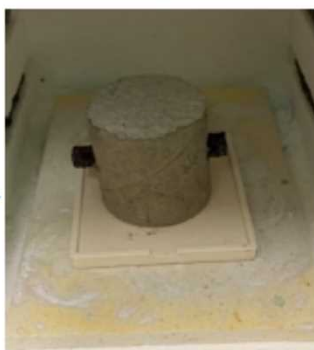
600 °C

外観上は変化なし

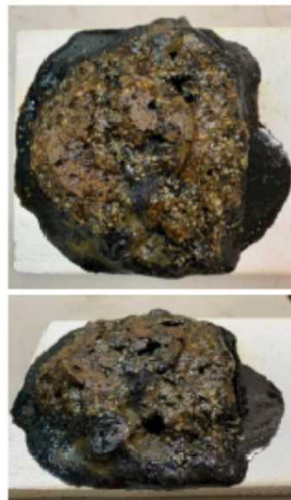
1280 °C

溶融
