(別添 6)

4号機原子炉建屋における火災

原子力規制庁原子力規制部

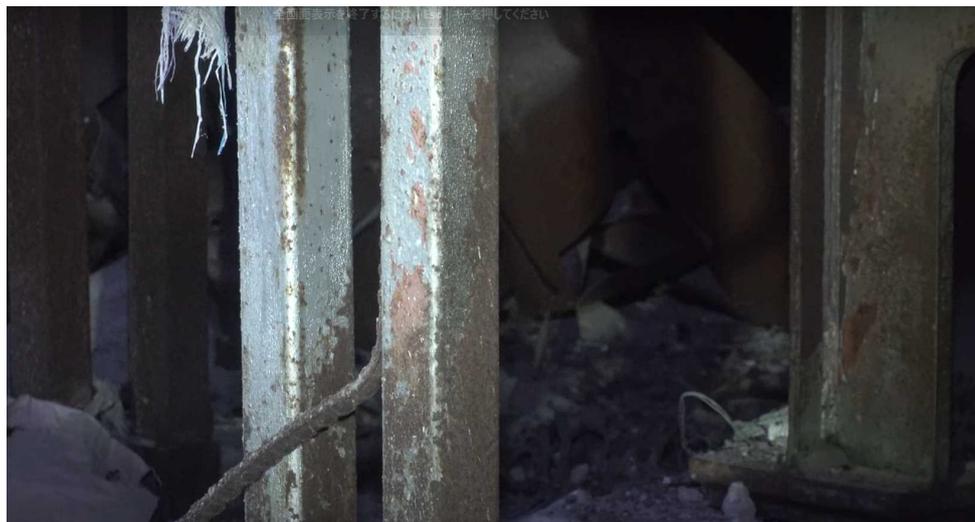
図8 MG セット (A) の支持構造物の状況

この柱の一部には、熱の影響によると思われる変色及び塗装の一部剥離が生じていることを確認した。

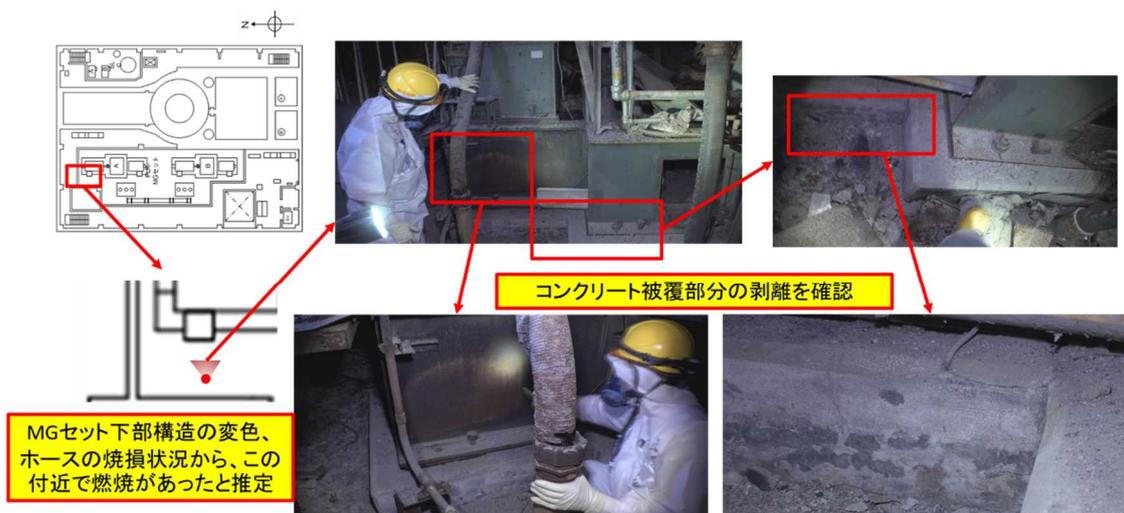
図11 MGセット(A)の西側(下部構造及びコンクリート基礎)の状況

MGセット(A)の下部構造の西側には、楕円状に変色していることを確認した(図11の左上及び左下の画像)。

このようなホースの焼損、損傷状況から、この付近で一番激しい燃焼があったと考えられる。

MGセット(A)の北西側のコンクリートの基礎部分は、コンクリートの被覆部分が熱の影響により剥離していることを確認した(図11の右上及び右下の画像)。また、この近辺の床面には炭化物及び燃え残りがあることを確認したが、4.(2)③に示したようなMGセット(A)の北東側に燃え残っていた養生材等のように原形をとどめている物

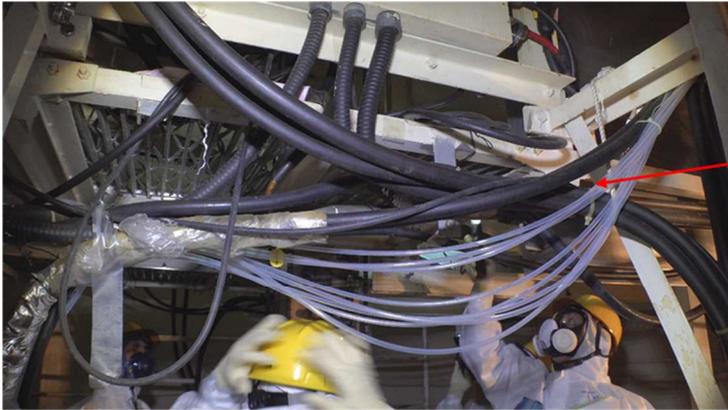
福島第一 5号機

SRNM/LPRMケーブル
(ペデスタル内)

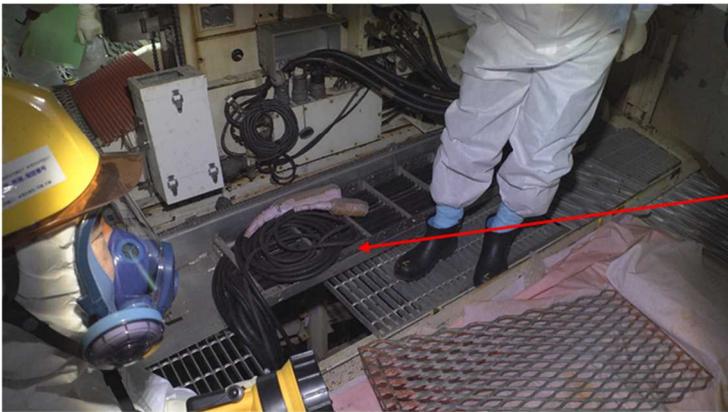
福島第一 5号機

CRD交換機ケーブル
(ペデスタル内)

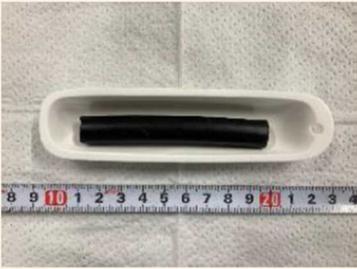
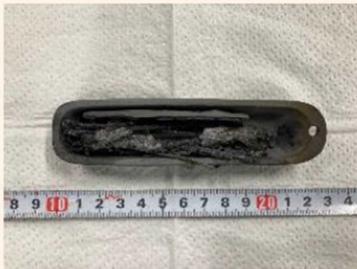
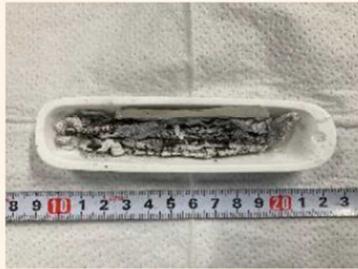
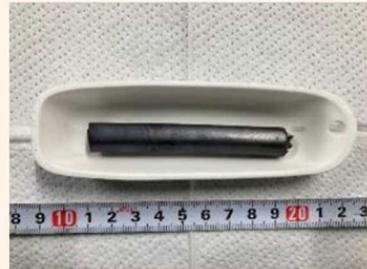
○PNケーブル

試料	環境	PNケーブル						
		水素ガス			水蒸気			水蒸気
温度	°C	RT~400	400~500	500~1000	RT~400	400~500	500~1000	200
ガス発生量	L	2.6	0.7	7.4	2.5	0.3	15.2	2.3
	(合計)	10.7			18.0			2.3
ケーブル長さ	mm	80			80.0			80.0
試験前試料重量	g	17.12			17.47			17.30
試験後試料重量	g	9.71			7.94			16.77
減量	g	7.41			9.53			0.53
減量	%	43.3			54.6			3.1

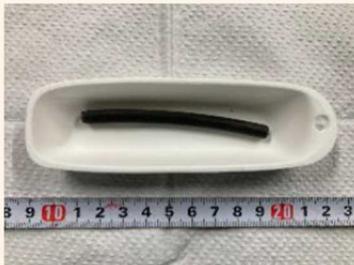
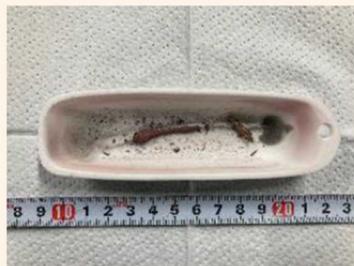
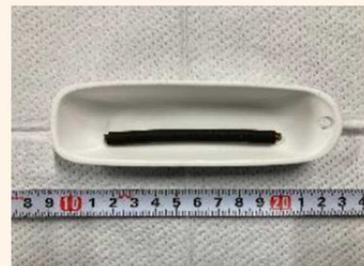
○同軸ケーブル

試料		同軸ケーブル						
		水素ガス			水蒸気			水蒸気
環境	°C	RT~400	400~540	540~1000	RT~400	400~540	540~1000	200
ガス発生量	L	1.1	0.2	2.3	2.3	0.2	0.9	2.8
	(合計)	3.6			3.4			2.8
ケーブル長さ	mm	80.0			80.0			80.0
試験前試料重量	g	4.33			4.30			4.35
試験後試料重量	g	2.28			2.18			4.31
減量	g	2.05			2.12			0.04
減量	%	47.3			49.3			0.9

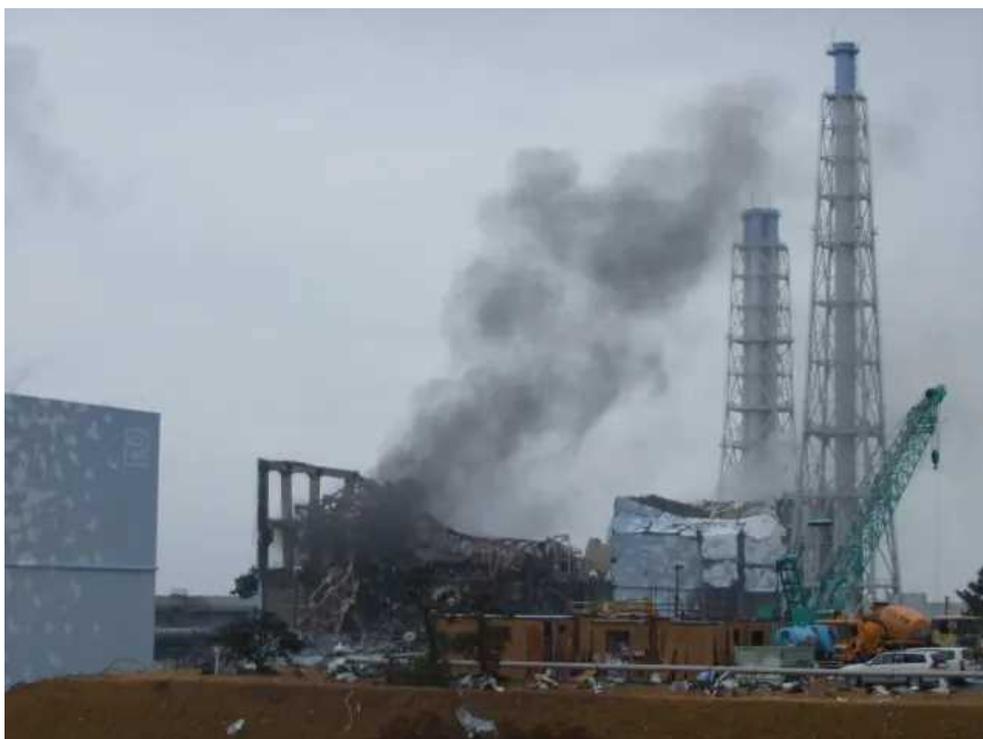
図1 3号機原子炉建屋における煙の発生(1)

3号機原子炉建屋では、2011年3月14日の水素爆発以降、3月21日の15時55分頃にやや灰色がかった煙の発生や、同月23日の16時20分頃に黒煙の発生など火災が確認されている。(図1～3参照)

一方、これらの火災が確認された原子炉建屋南東側などには可燃物の存在は想定されていない。

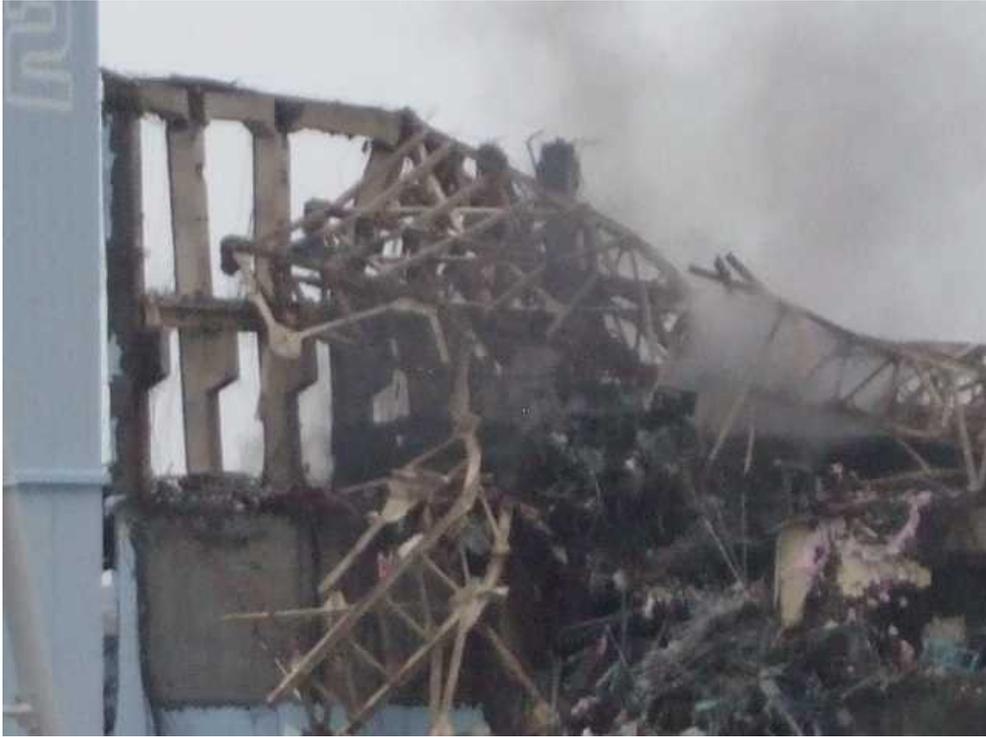
図2 3号機原子炉建屋における煙の発生(2)

一方、3月21日の15時55分頃のやや灰色がかった煙の発生や、同月23日の16時20分頃に黒煙の発生については、白煙を形成していた水蒸気とは異なり、火災による煙と考えられた。

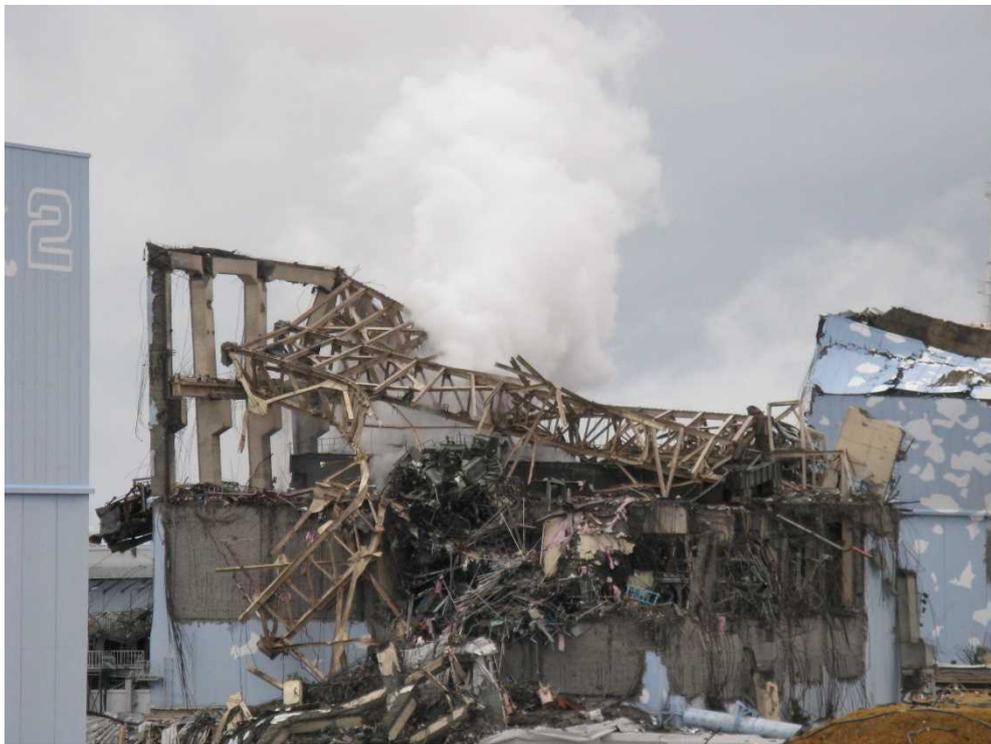
図4 3号機原子炉建屋オペフロの白煙

これらの白煙は、赤外線カメラによる温度測定や航空機写真等から原子炉ウエルの隙間等から吹き出ていることが確認されており、原子炉格納容器等から漏えいしてきた水蒸気と考えられてきた。

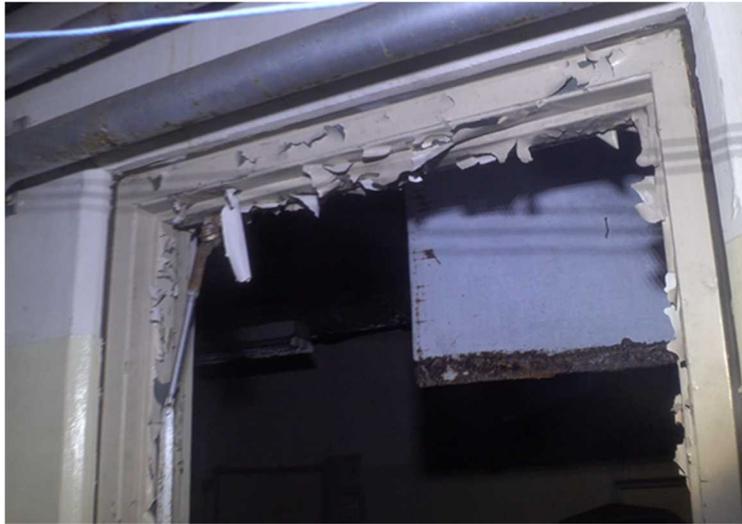
図4 1号機原子炉建屋3階東側の部屋（CRD リペア室）の入口付近の状況
（ドア枠上部）

部屋の入口について、図 4 に示すように、入口のドア枠は塗装が剥がれているものの形状は維持されていた。また、図 5 に示すように、ドアそのものは部屋の内部に落ちていた。

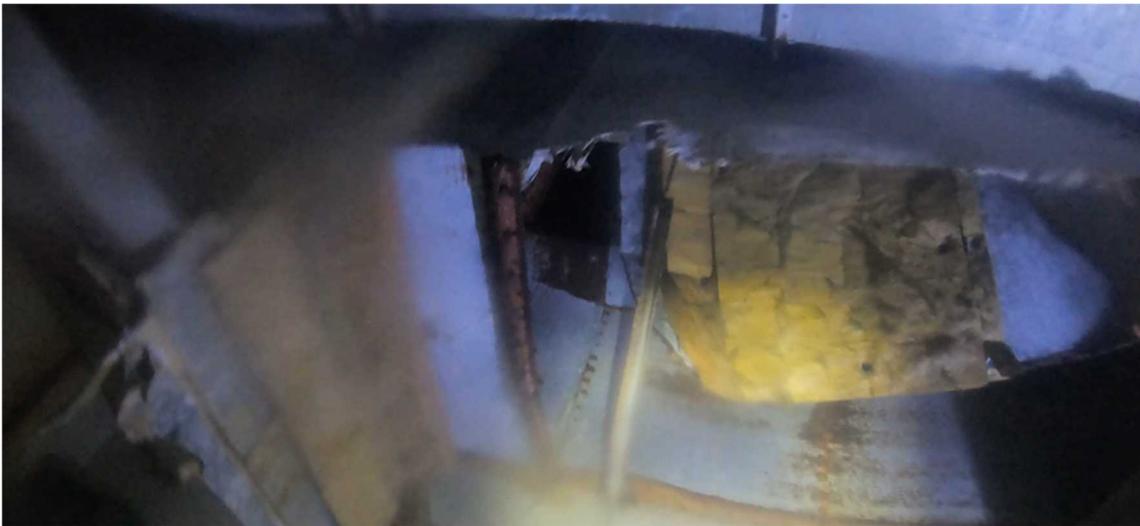
図7 1号機原子炉建屋3階東側の部屋（CRD リペア室）の状況
（めくれ上がったダクト）

部屋内部の設備について、図 6 及び図 7 に示すように、ダクトは内側から外側に膨らんでいる様子やめくれ上がっている様子が確認されたが、壁から離れている様子や床面に落下している様子は確認されなかった。また、図 8 に示すように、部屋内部の資機材は大規模な損傷や転倒は確認されなかった。

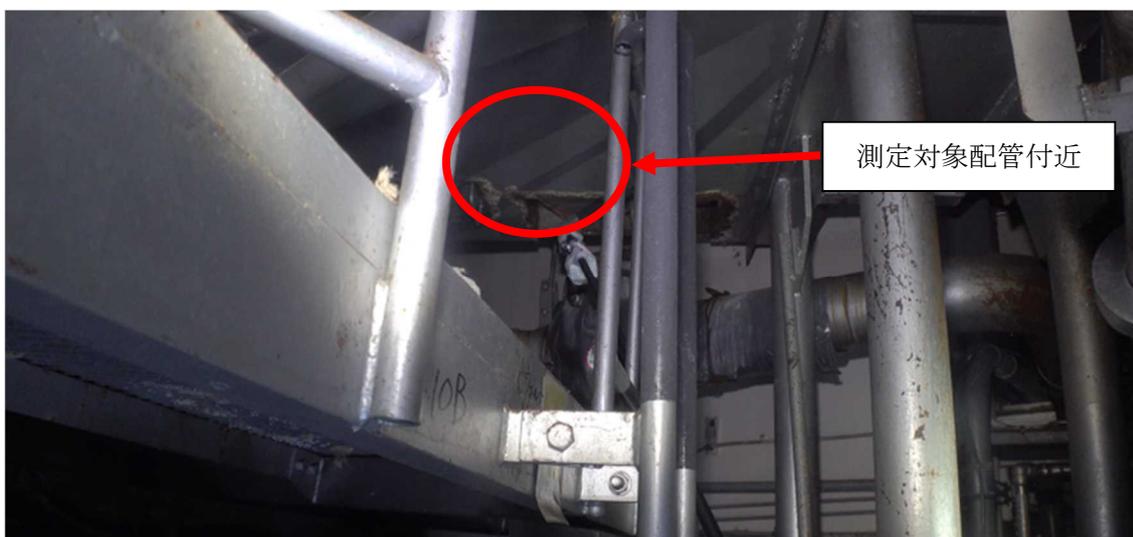
図 14 測定対象配管周辺の状況

測定対象配管は、図14中の配管ラックの上部に位置すると思われるが、配管そのものは目視で確認できなかったため、配管ラック付近の線量率を測定したところ、最大で約44mSv/hであった(図16)。測定対象配管から少し離れた箇

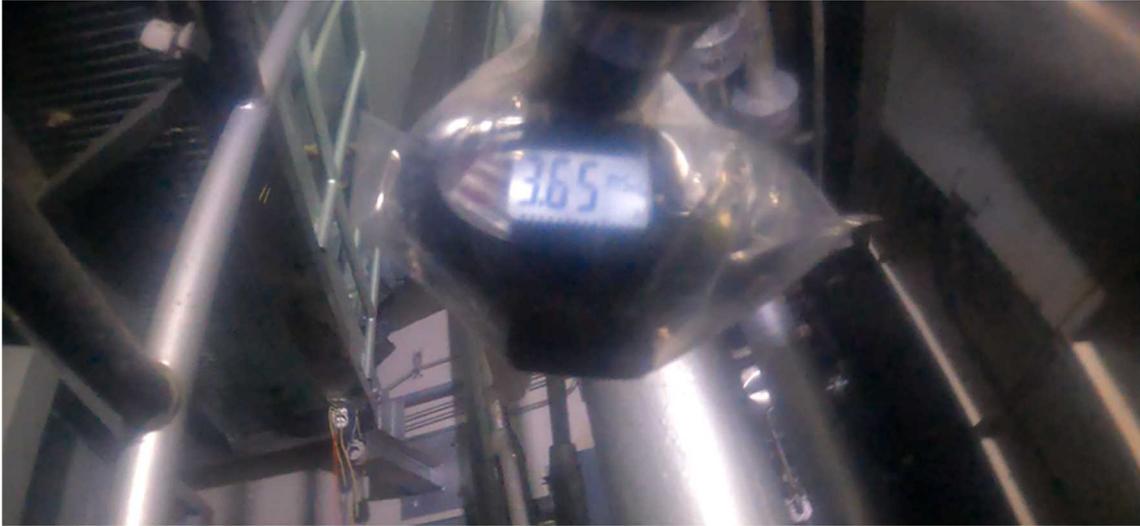
図 15 測定対象配管周辺の線量率

所における線量率は約 4mSv/h であり（図 15）、測定対象配管は何らかの要因により汚染していることが確認された。

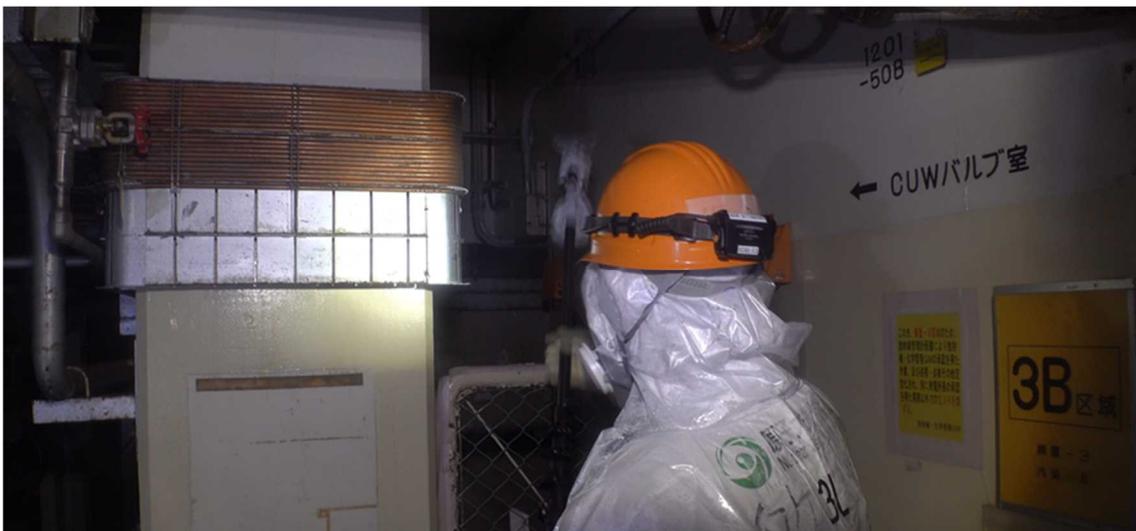
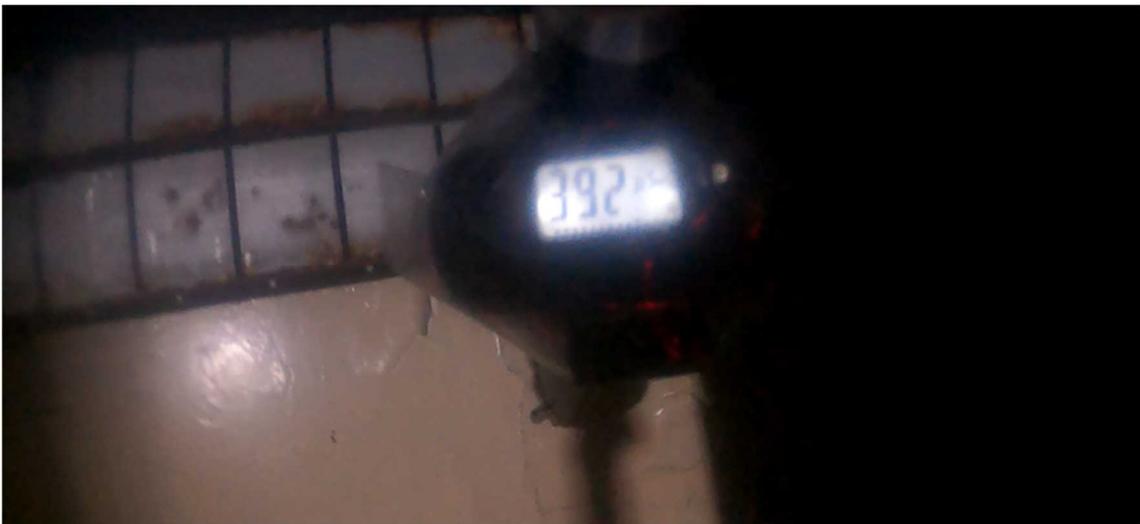
3階フロア北側に位置する原子炉冷却材浄化系(CUW)バルブ室付近(位置は図17参照)の線量率を測定したところ、部屋周辺は3mSv/h程度、部屋の入口付近は0.4mSv/h程度であった(図18~20)。

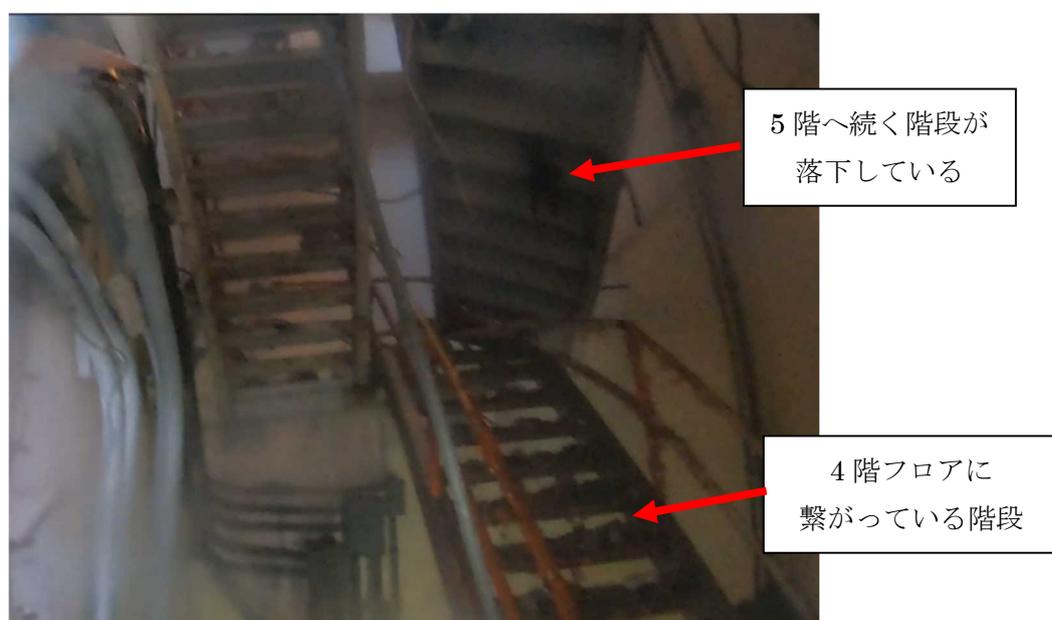
図22 4階から5階に向かう階段の状況（北西側）

なお、4階から5階に向かう階段は、北西側及び南東側の階段ともに階段が落下しており、5階へのアクセスは不可能な状態であった（図22）。

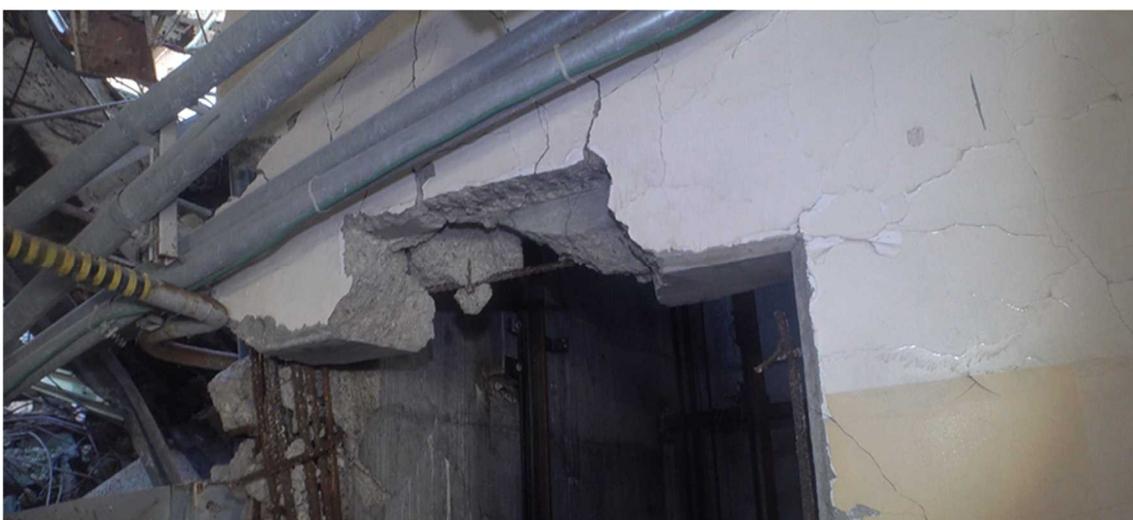
図 24 エレベータ室入口付近（1号機原子炉建屋4階）

エレベータ室入口付近の線量率は約 10mSv/h であった。また、エレベータ室入口ではコンクリートが消失し鉄筋がむき出しになっている様子が確認されたが、エレベータ室内は大規模な損傷は確認されなかった。(図 24～26)

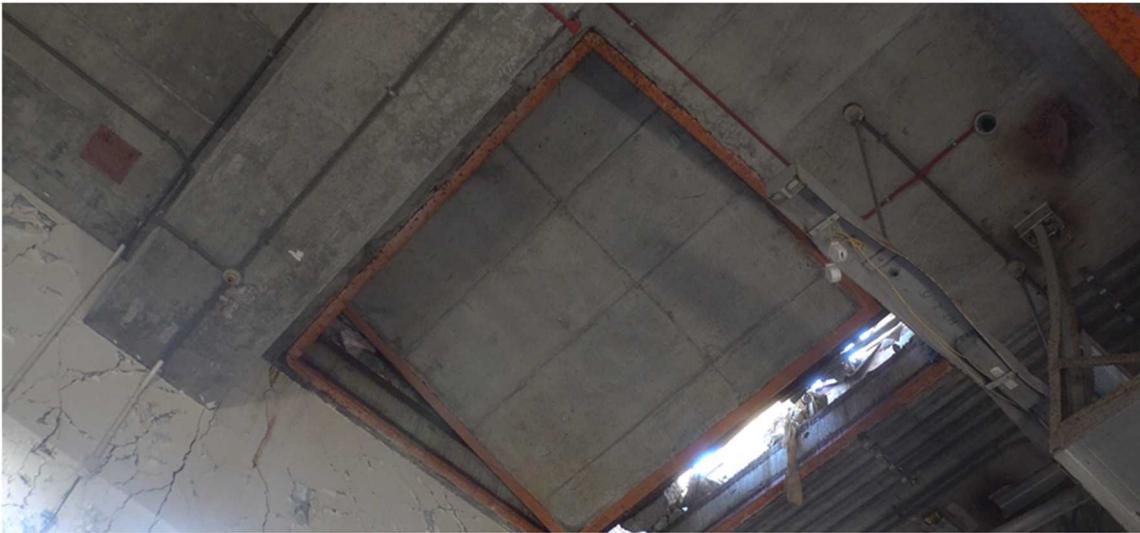
IC の北側の壁に近い天井には目立った損傷は確認されなかったが、天井のハッチが外れている様子が確認された。(図 32、33)

図 33 ICの北側の壁に近い天井（天井のハッチが外れている）

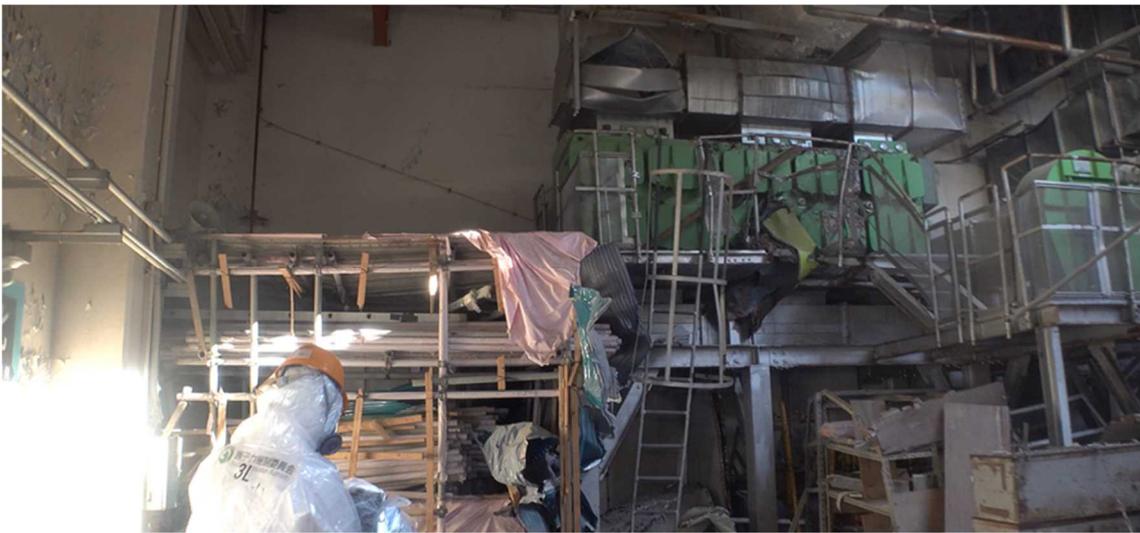
図 38 資機材・構造物の状況

また、ICの北側のフロアにある資機材や構造物は、何らかの外力による損傷や潰れなどは確認されなかった。(図38)

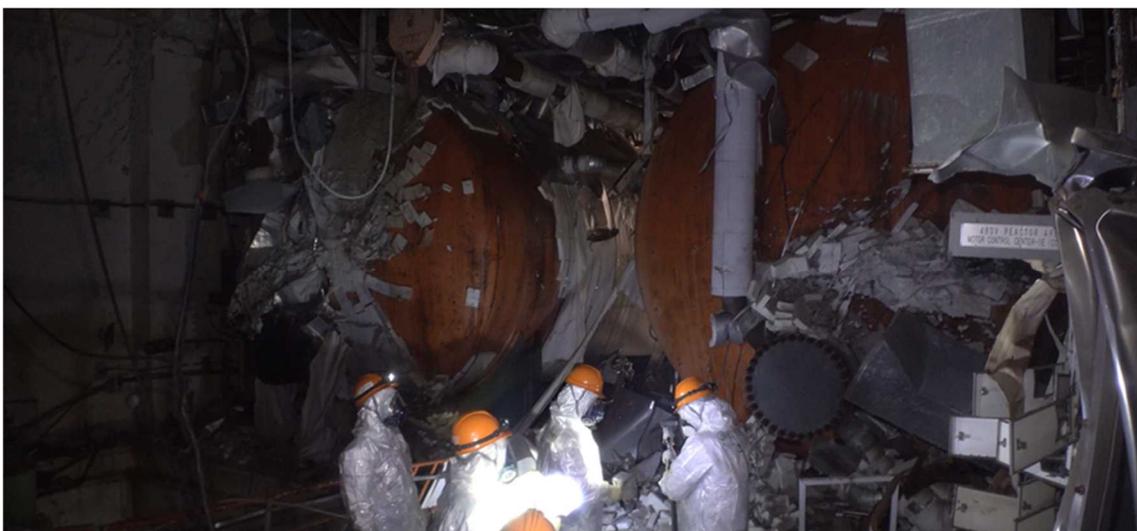
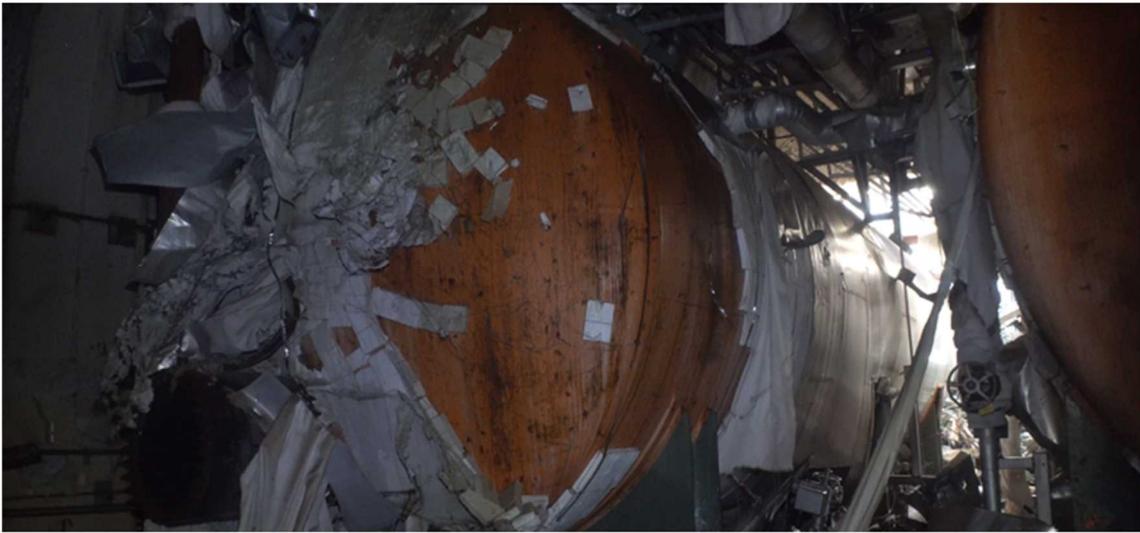
IC の南側は、保温材が剥がれており、剥がれた保温材はほぼ真下に散乱している様子が確認された。(図 40～43)

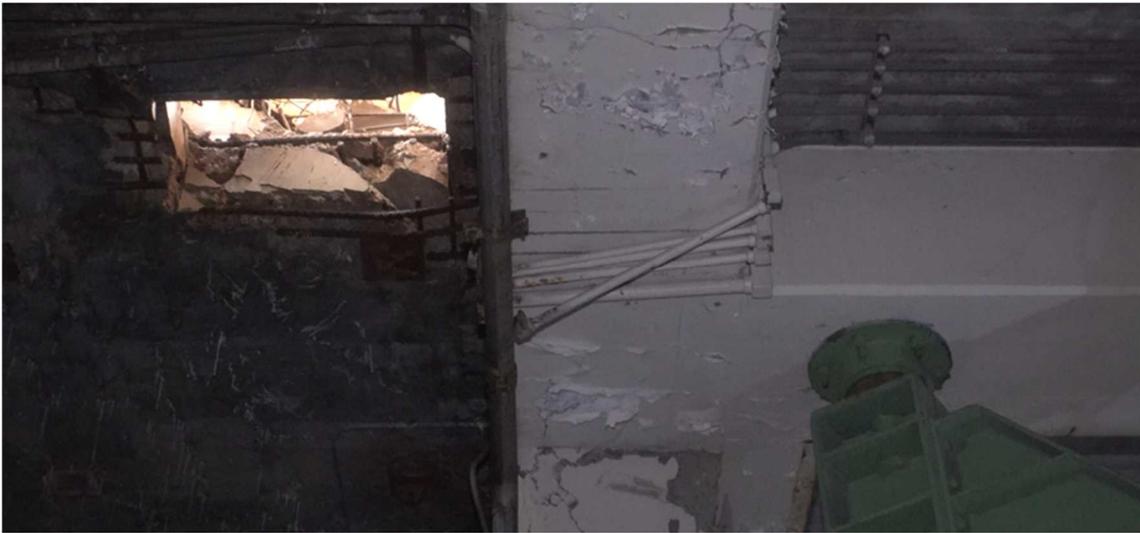
図 45 IC の南側付近の天井（1号機原子炉建屋4階）

天井の一部に穴が空いている様子が確認された。(図45)

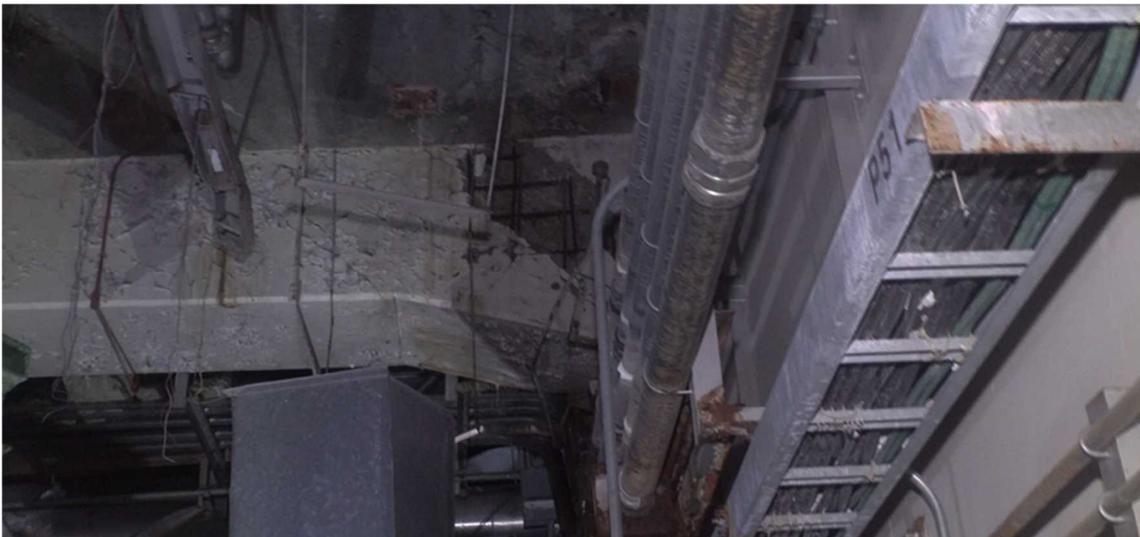
図 46 IC の南側付近の梁（1号機原子炉建屋4階）（IC（B系）の上部）

天井付近の梁は、塗装の剥がれや鉄筋がむき出しになっている様子が確認されたが、大規模な損傷は確認されなかった。(図46、47)

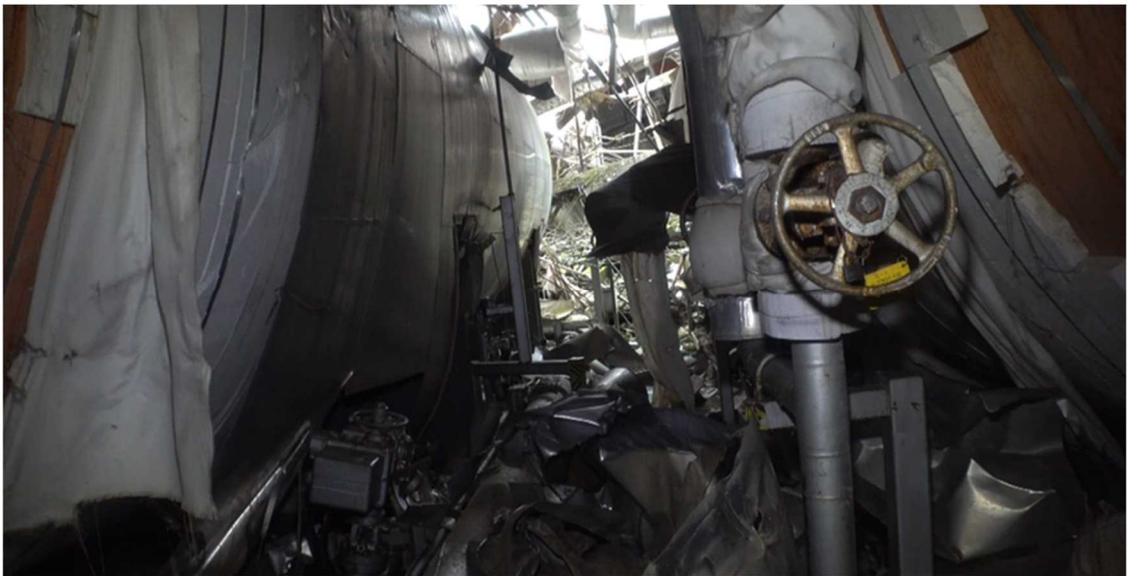
線量率は、最大10mSv/h程度であった。

床面にはダクトや資材類が散乱していた。計器類には目立った損傷等は見られなかった。北側には天井から落下したと思われる鉄筋やコンクリートがれきが多く存在していた。（図49～51）

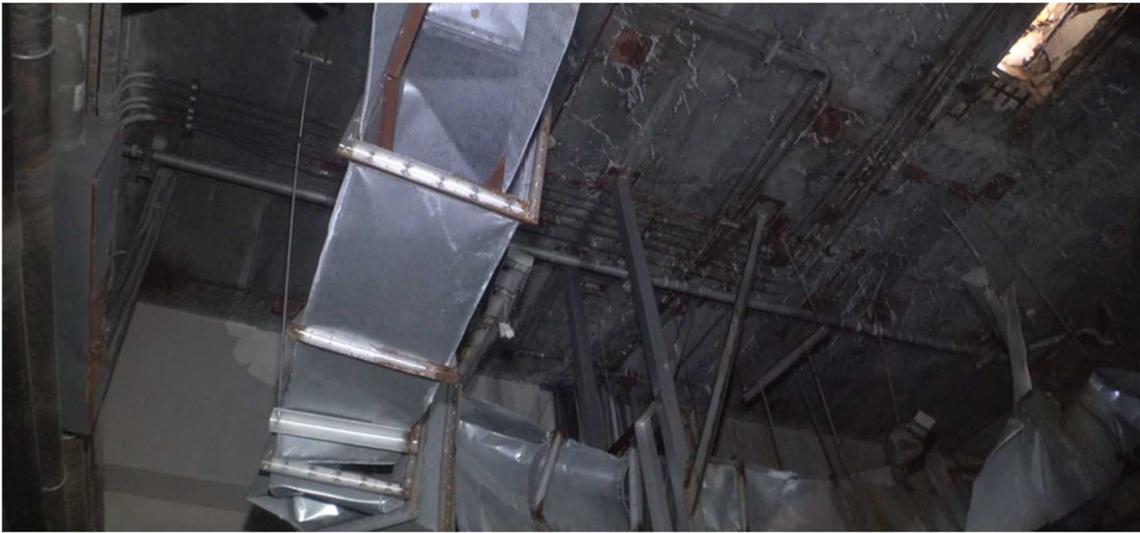
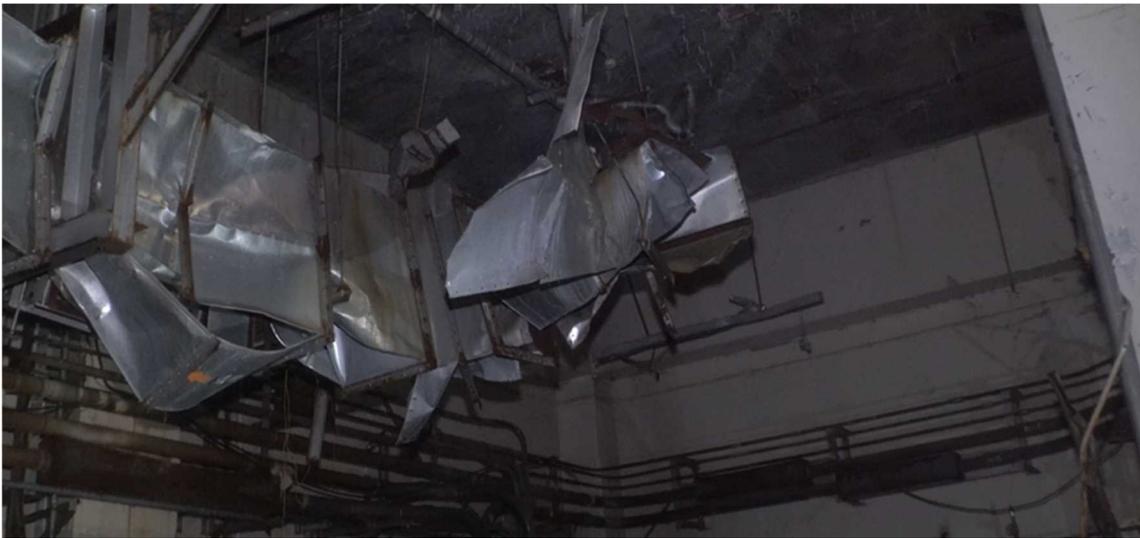
天井付近のダクトは、何らかの外力による変形が確認された。(図 53、54)

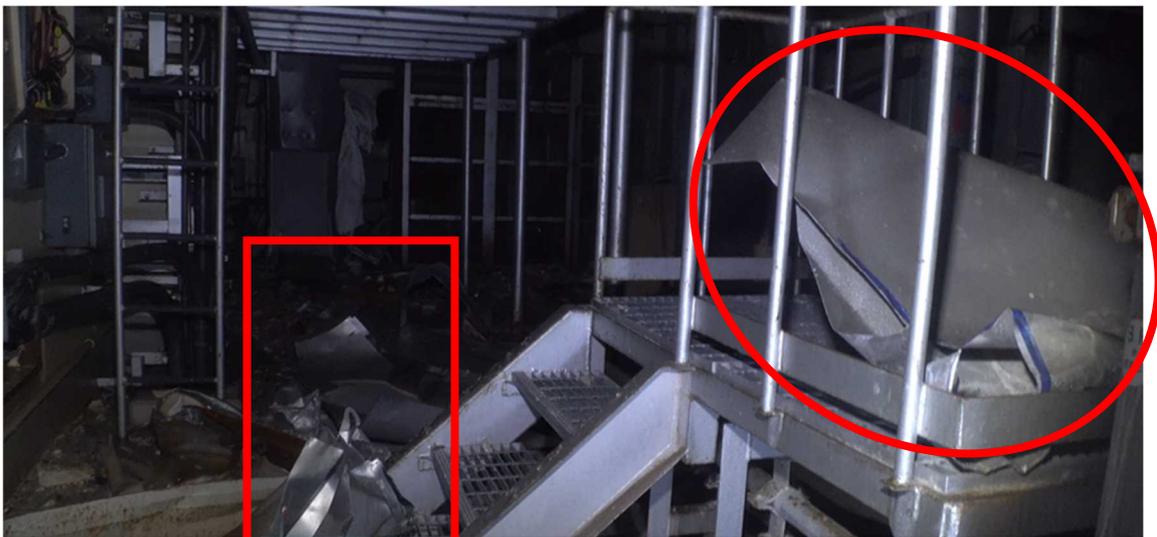
また、一部のダクトはフロアに落下していた。(図 55)

図 55 床面付近に落下したダクト（1号機原子炉建屋4階）

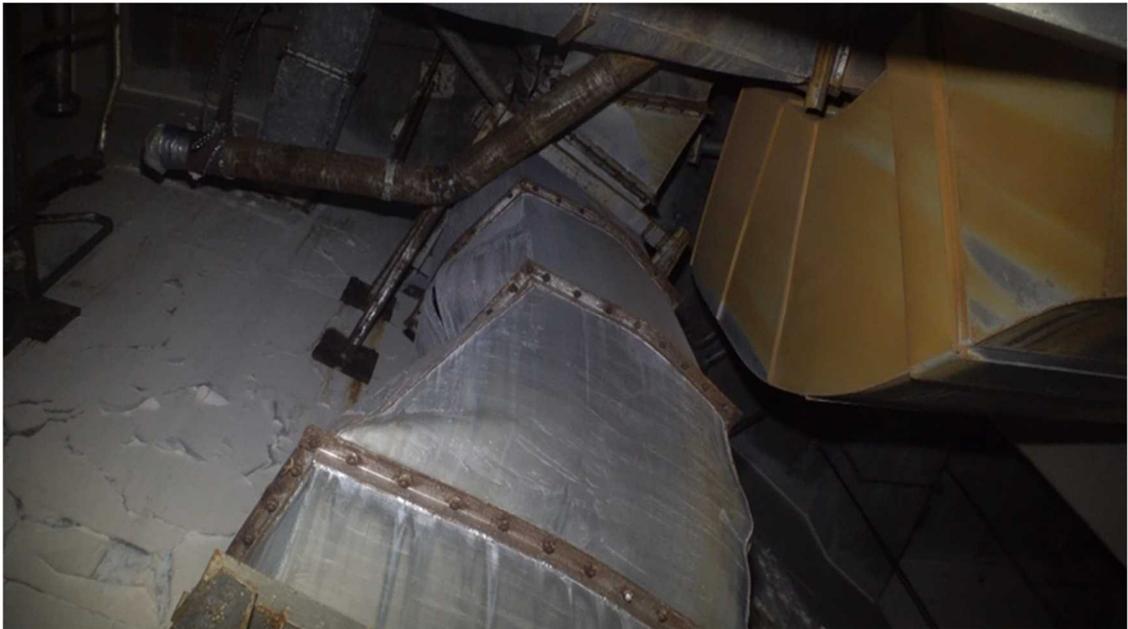
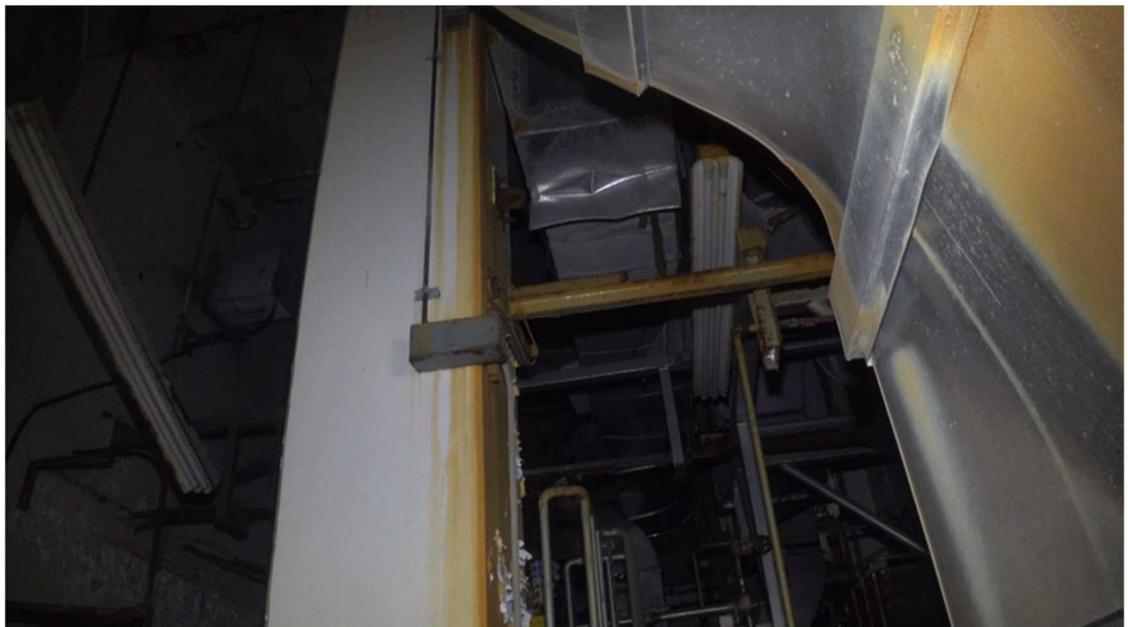
北東側のフロアでは、ダクトが変形している様子が確認されたが、ほう酸水貯蔵タンク（SLC タンク）等、その他の構造物には目立った損傷等は確認されなかった。（図 57～59）

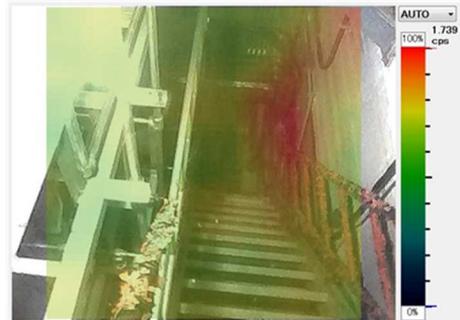
④の測定結果

④の測定結果では、画像右側の線量が高い。画像の右側には主蒸気隔離弁 (MSIV) 室があり、当該区画では原子炉格納容器から汚染水が漏洩していることが確認されている。④の測定結果は、壁表面に高い汚染があるのではなく、MSIV 室からの散乱線の寄与が高いと推定される。また、画像から MSIV 室のブローアウトパネルは事故時には作動しなかったことが確認できる。

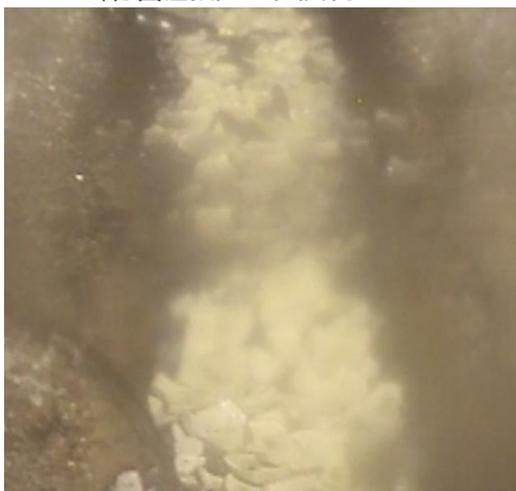
①RCW-Hx(A)(B)側の配管底部の堆積物

【補足】
堆積物は、今後のサンプリング作業の障害になるため、サンプリングホースの敷設範囲分は取り除く(作業に支障にならない位置に寄せる)

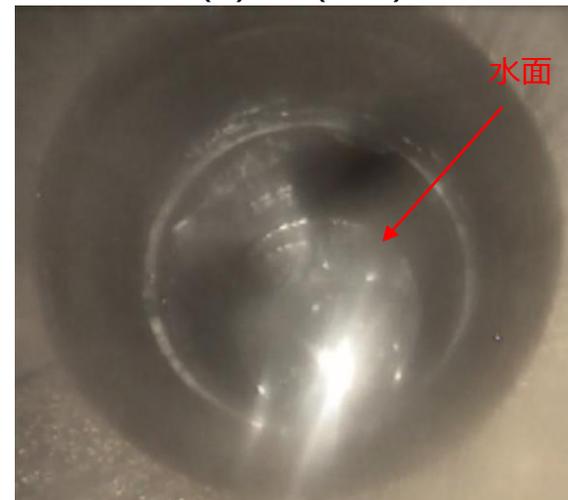
③RCW-Hx(C)入口(垂直)配管の水面

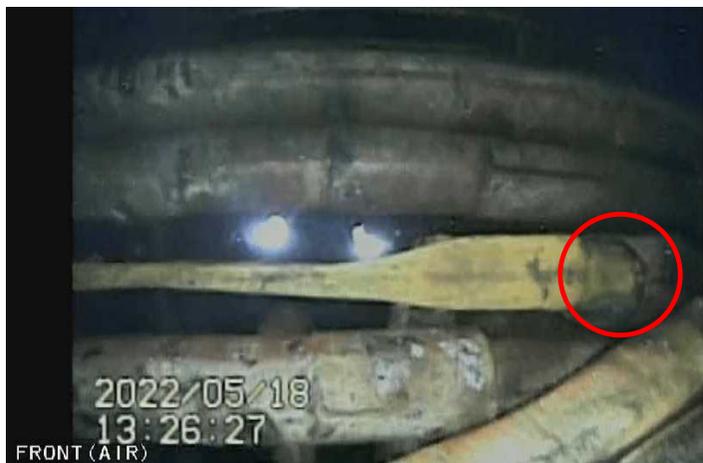
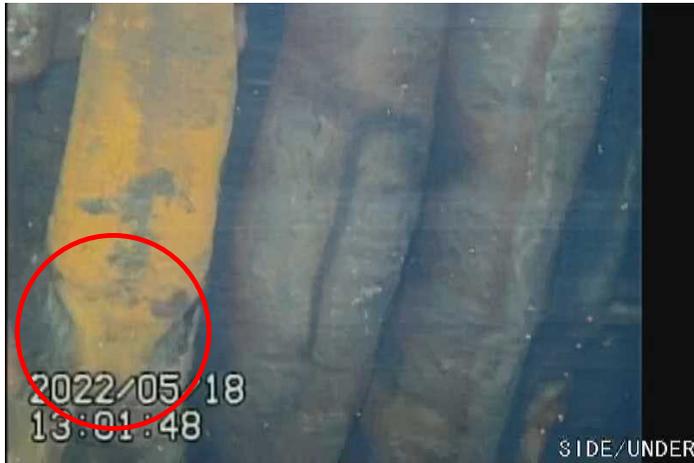
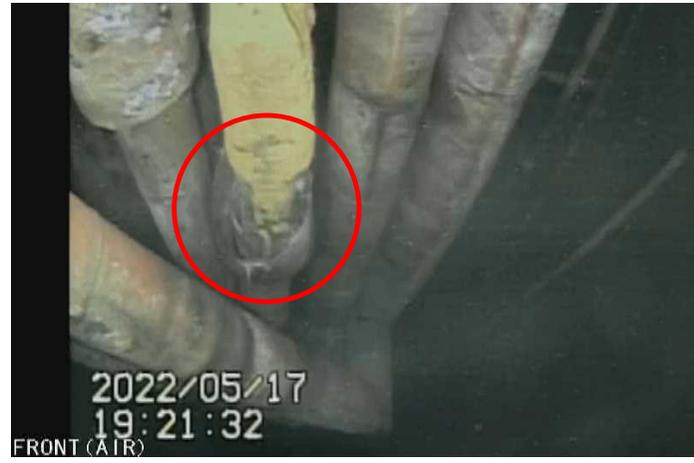
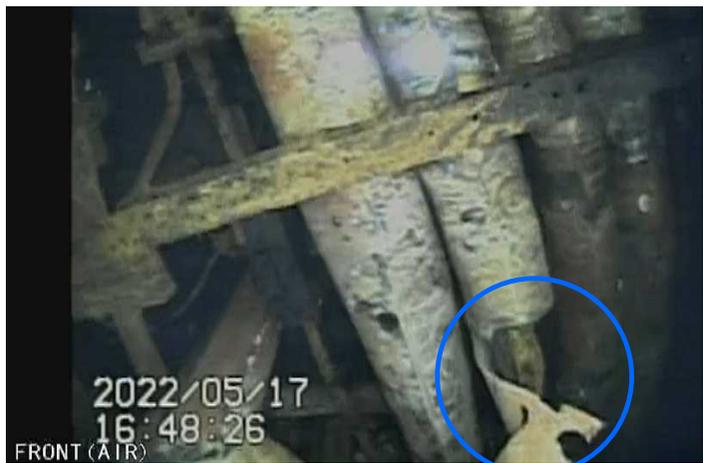
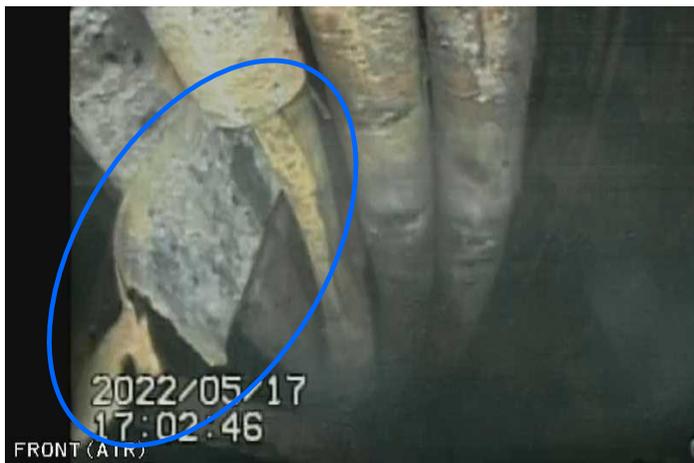
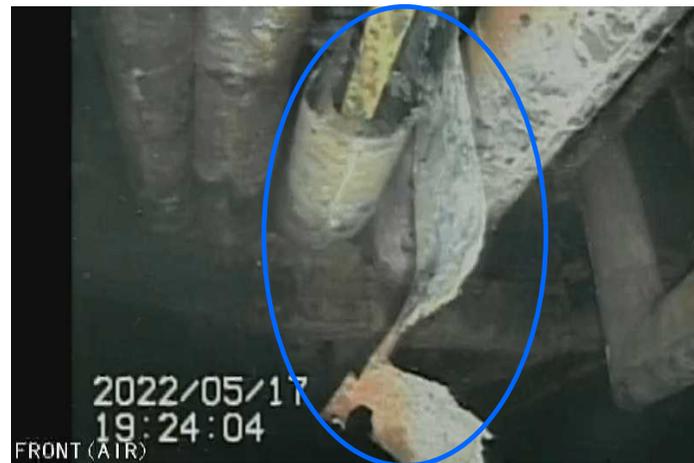
RCW配管の損傷状況（下から撮影されたもの）

- 機器ドレンサンプピットへ向かっているRCW配管の顕著な保温材被覆の損傷、配管の変位
- PCV内のRCW系統の負荷へ向かっている（RCW/Hxから）母管の保温材損傷、配管変形の確認

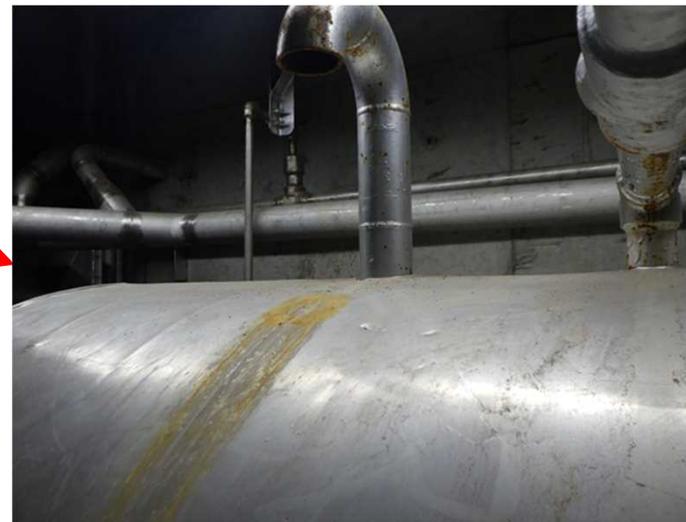
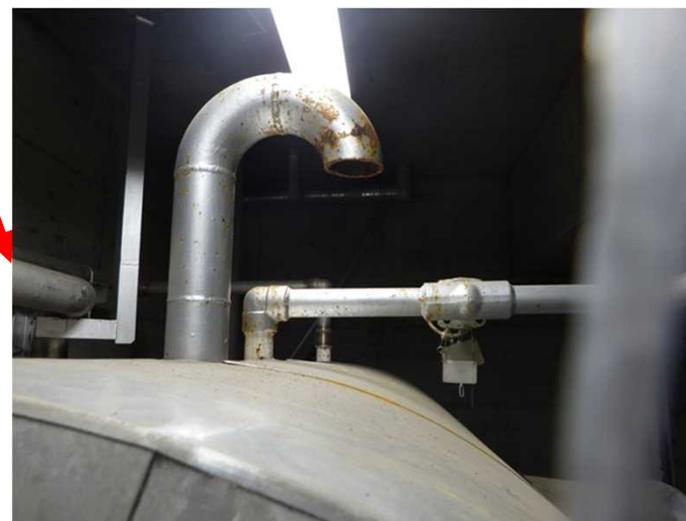
5号機原子炉建屋4階

写真は、いずれも2023年1月26日原子力規制庁撮影
※いずれの写真ともに、4階からさらに5m程度上がった場所で撮影したもの

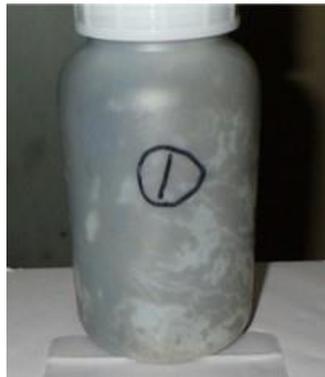
試料採取箇所①

表面線量率

950 μ Sv/h

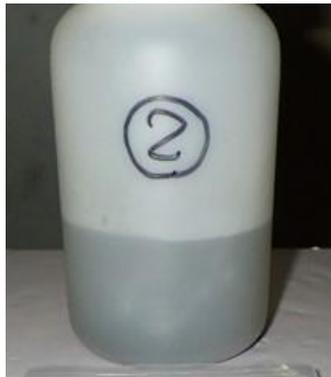
試料採取箇所②

55 μ Sv/h

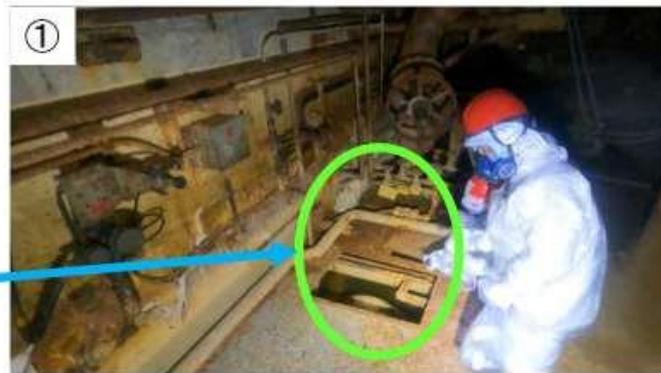
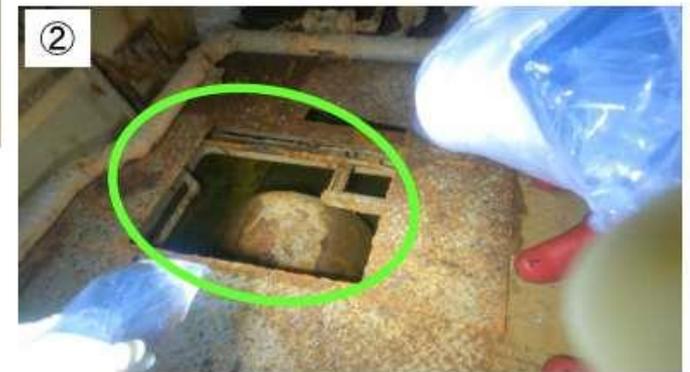
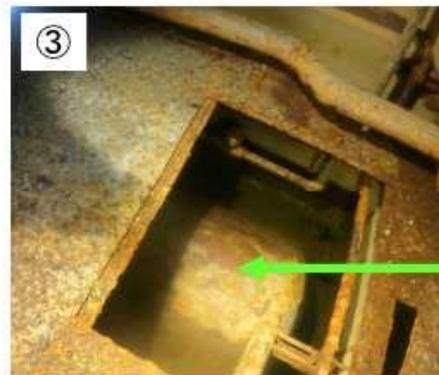
スミア採取箇所①

スミア採取箇所①(配管上部)

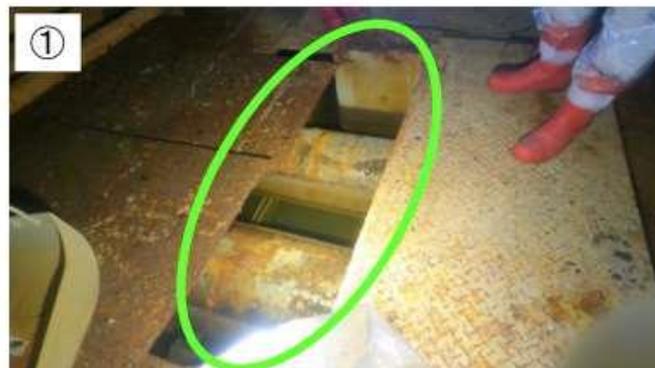
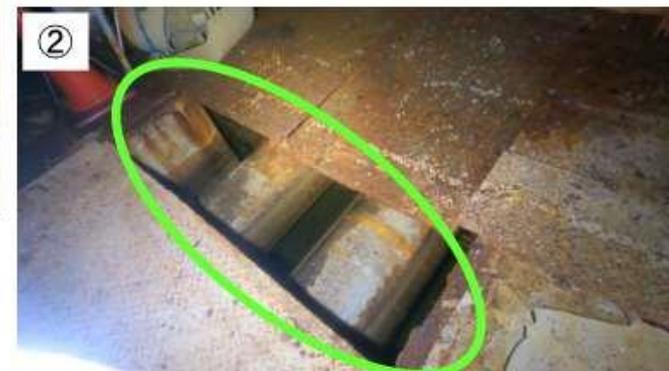
スミア採取箇所②、試料採取箇所

試料採取箇所①
(底部の汚泥)

試料採取箇所②
(底部の汚泥)
