2BDドロッダ下流ケーブルの調査記録 (ケーブル目視点検)

2BDドロワ下流側ケーブルの切り分け調査（１／４）

ケーブル導体抵抗値増加のメカニズム (1/2)

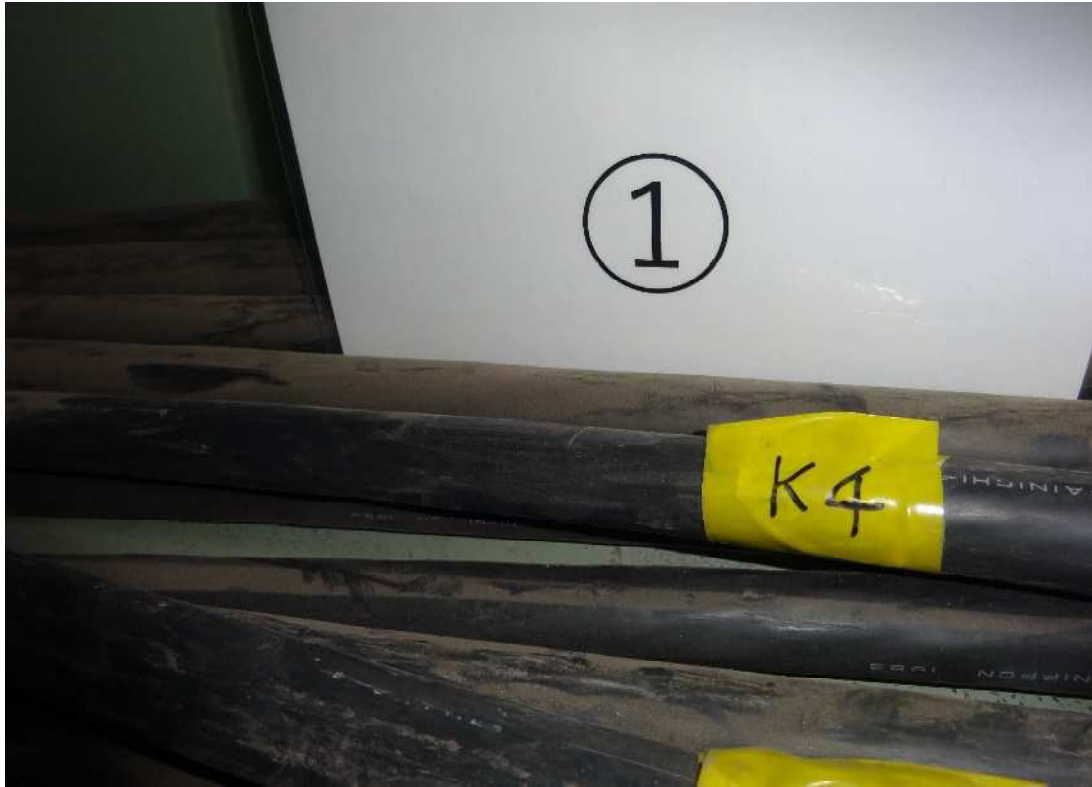
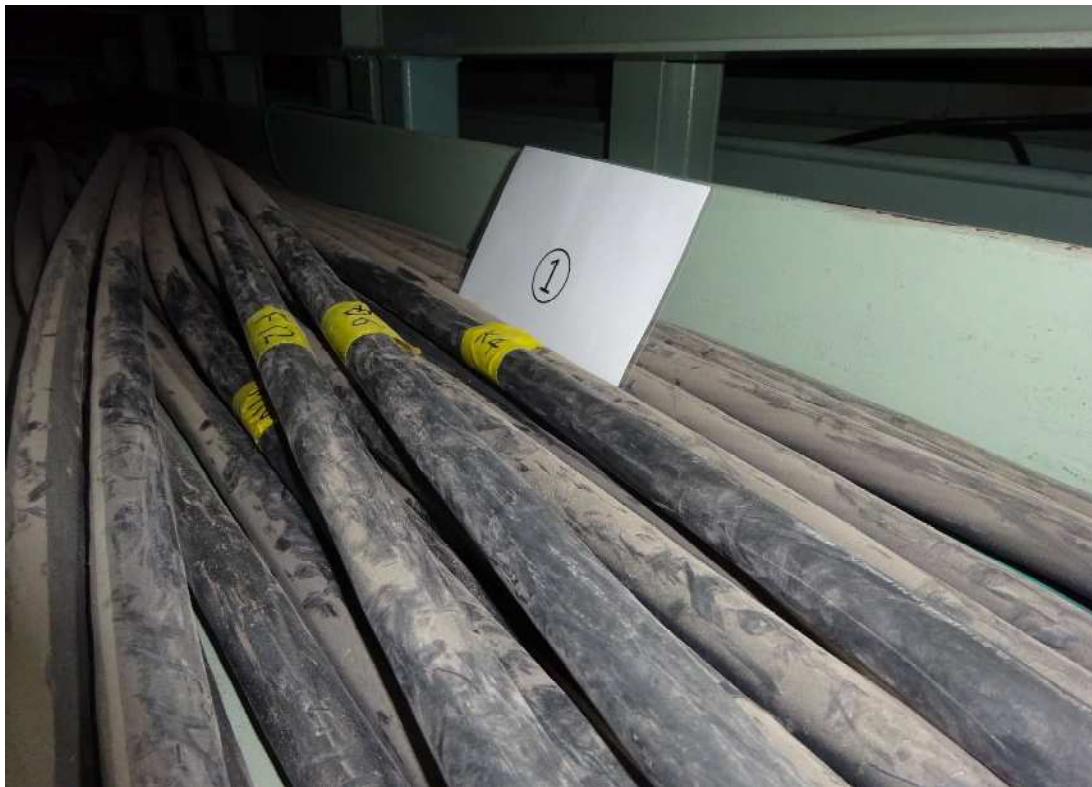
① K-4	外観点検 良	実施日 2023.2.23	実施者 [REDACTED]
-------	-----------	------------------	-------------------

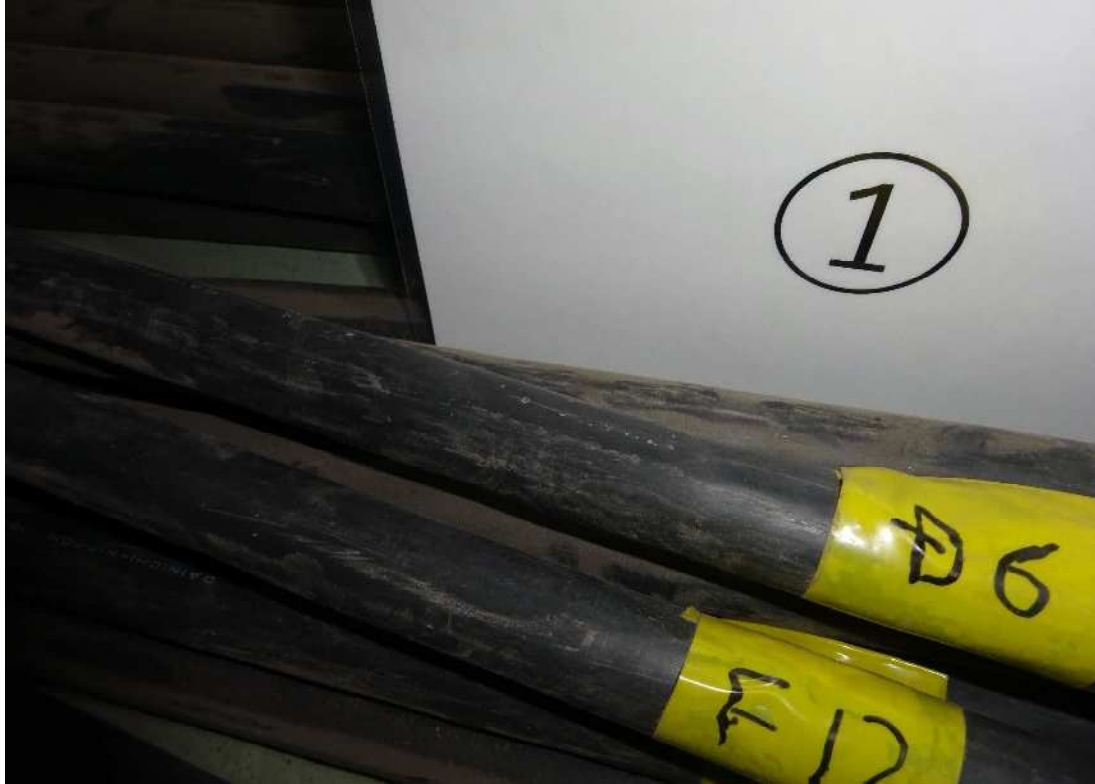
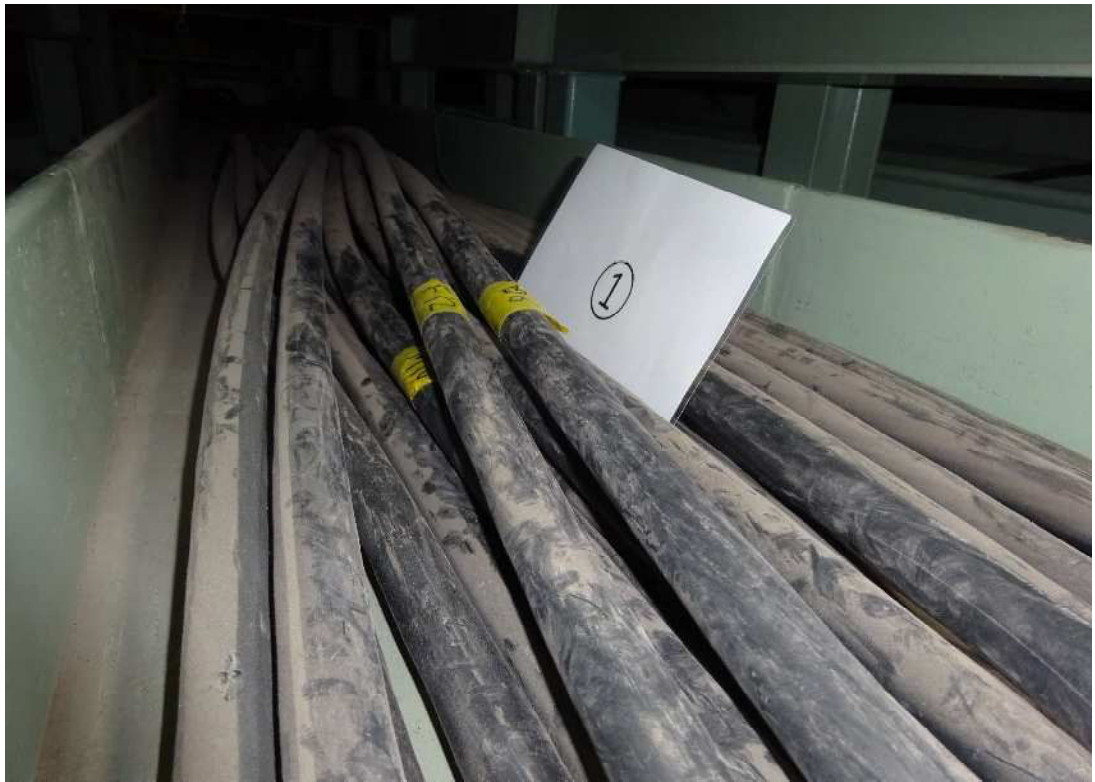
① D-6	外観点検 良	実施日 2023.2.23	実施者 [REDACTED]
-------	-----------	------------------	-------------------

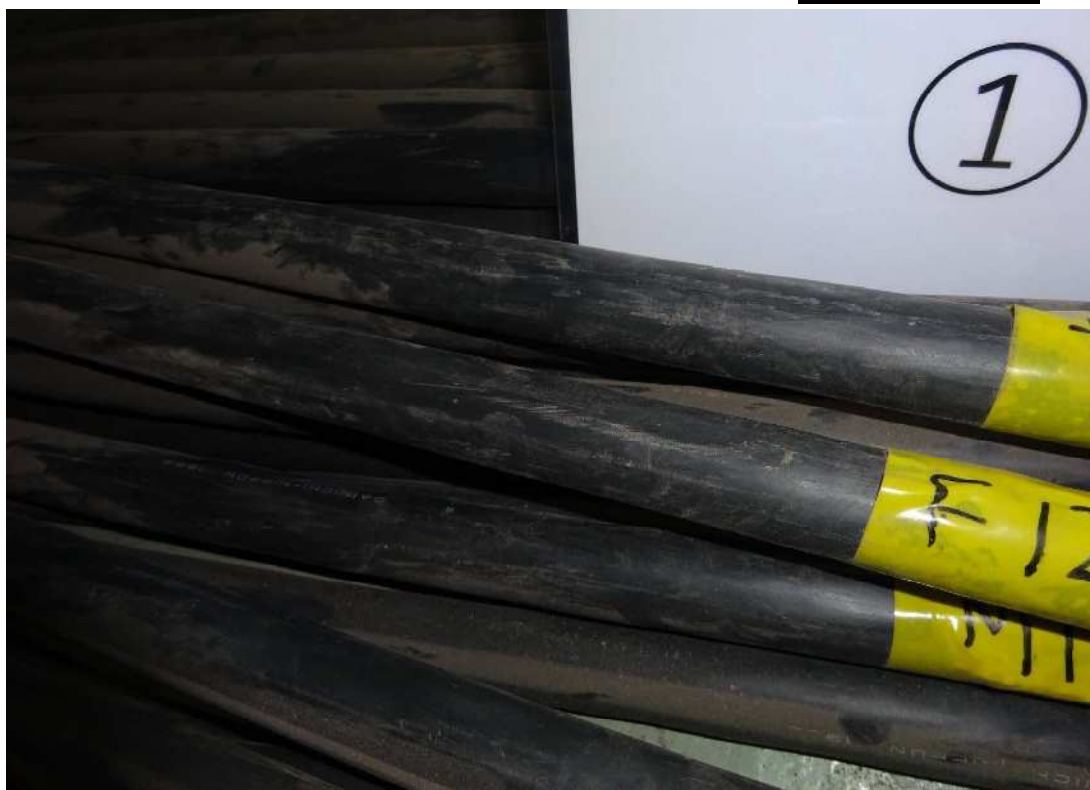
① F-12

外観点検
良

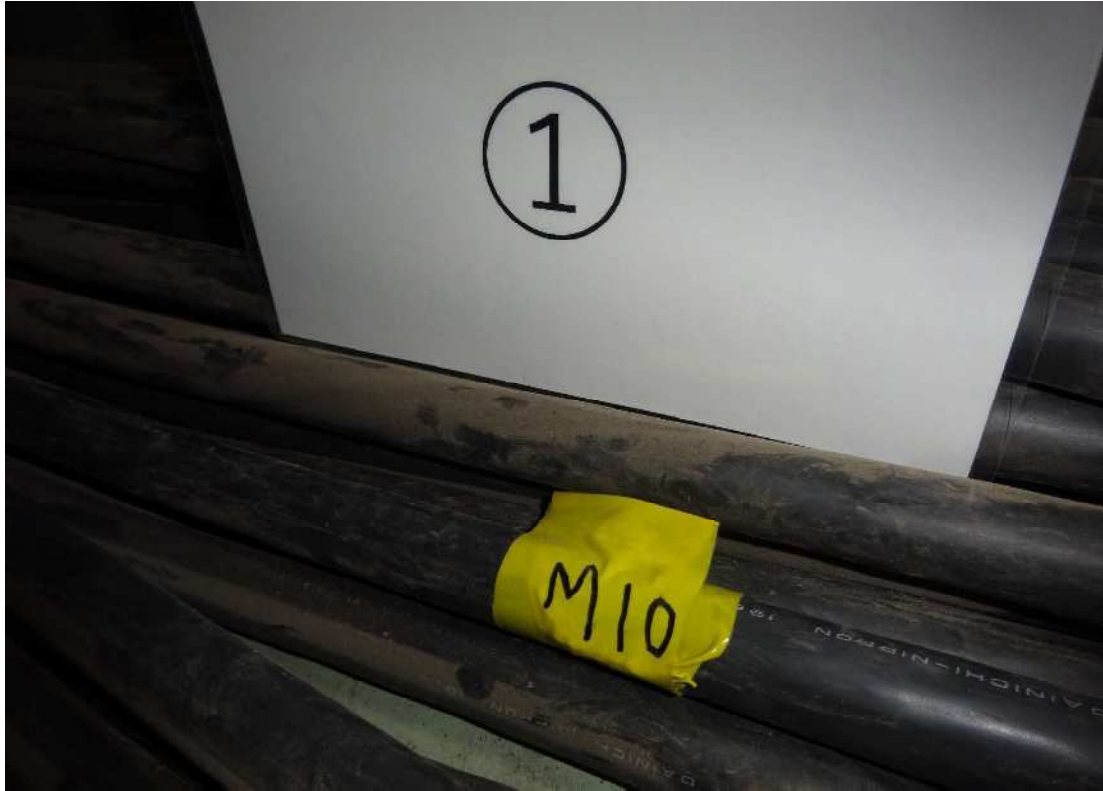
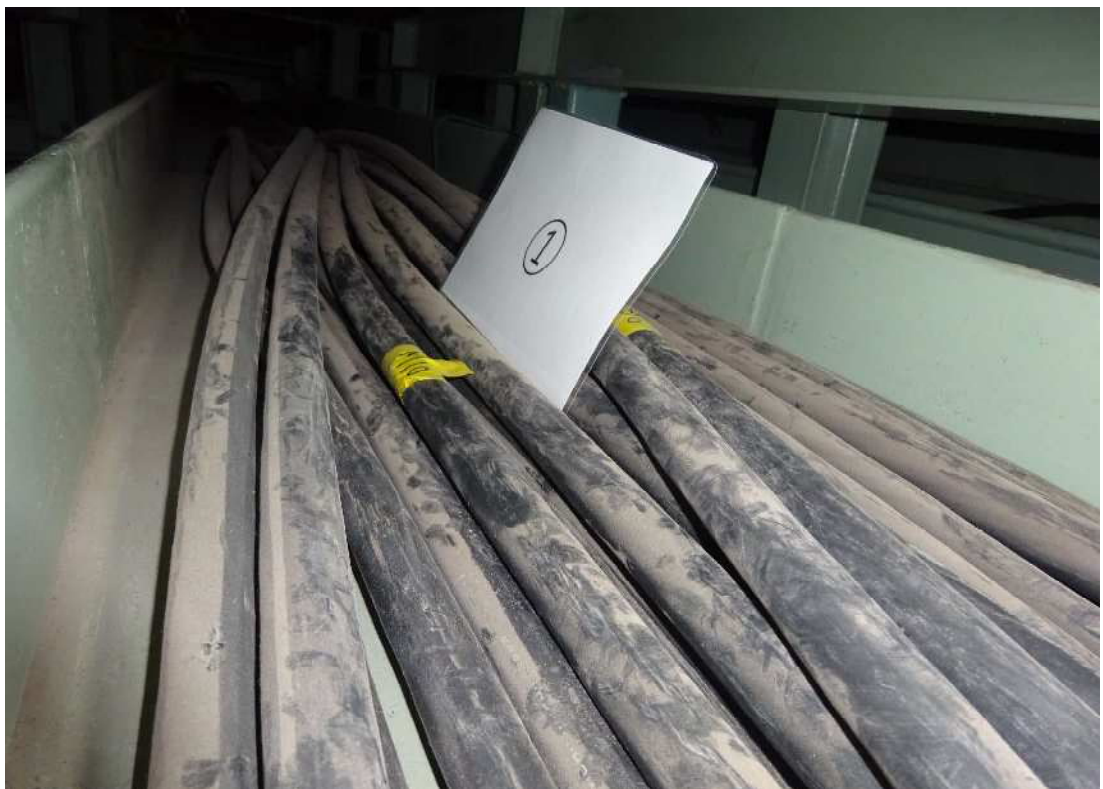
① M-10	外観点検 良	実施日 2023.2.23	実施者 [REDACTED]
--------	-----------	------------------	-------------------

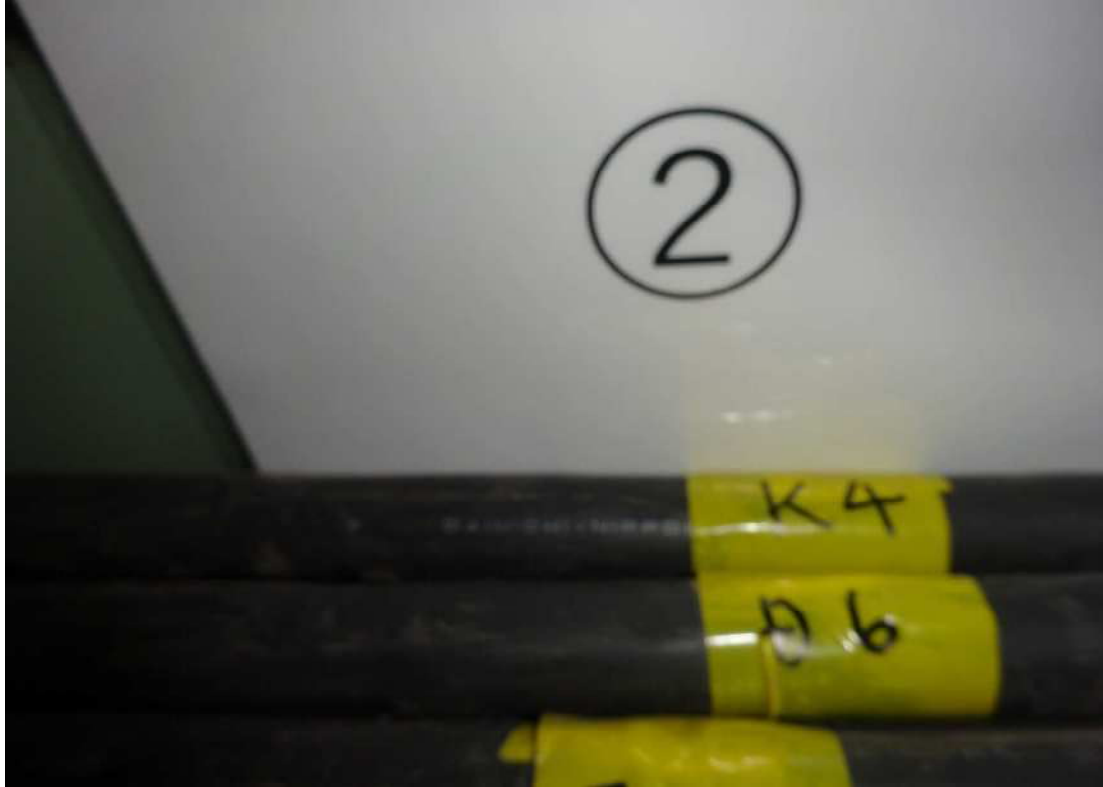
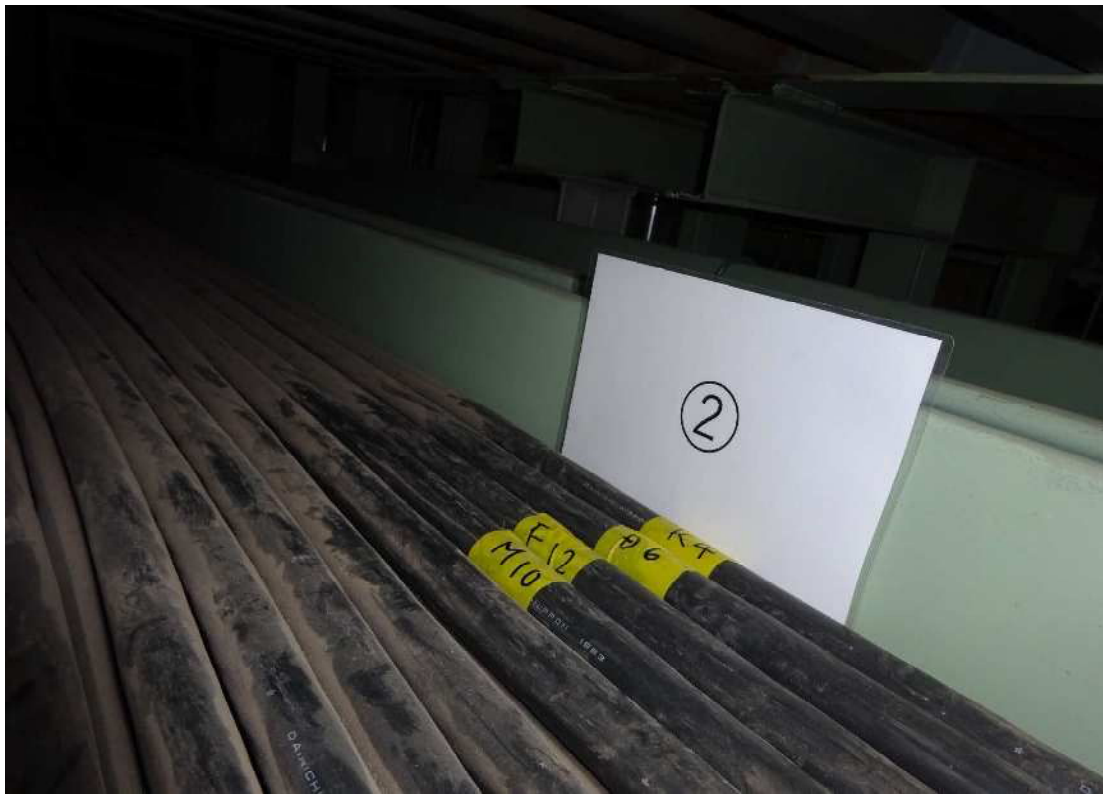
② K-4	外観点検 良	実施日 2023.2.23	実施者 [REDACTED]
-------	-----------	------------------	-------------------

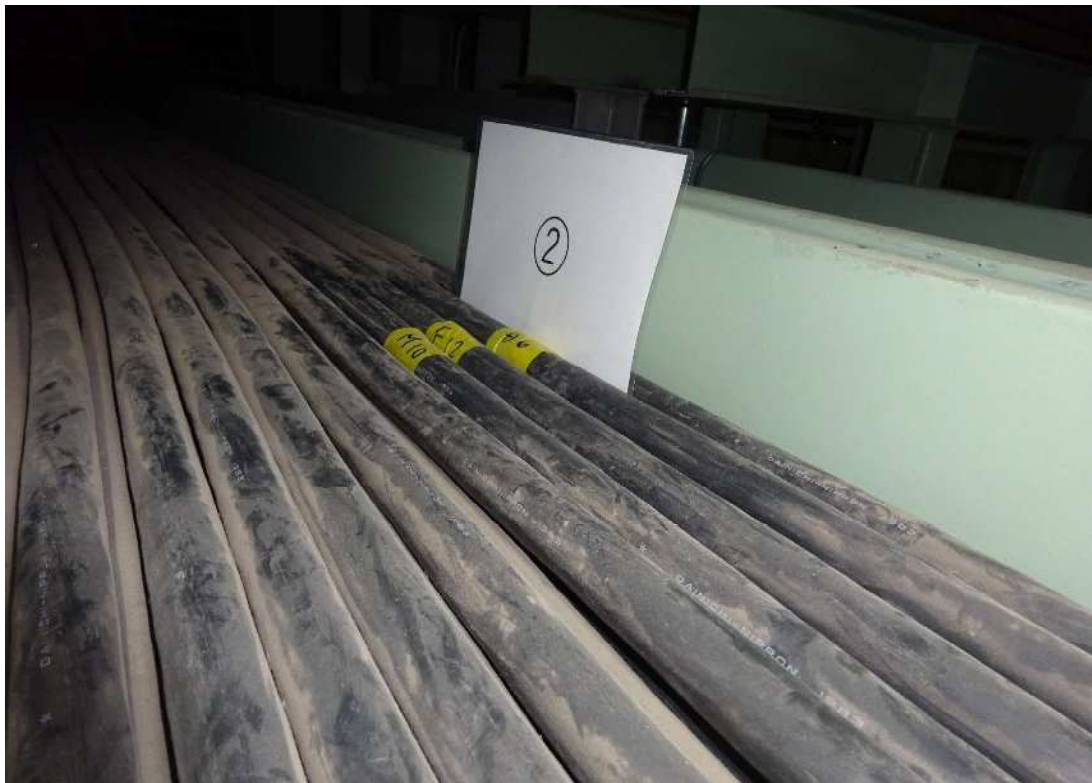
② D-6	外観点検 良	実施日 2023.2.23	実施者 [REDACTED]
-------	-----------	------------------	-------------------

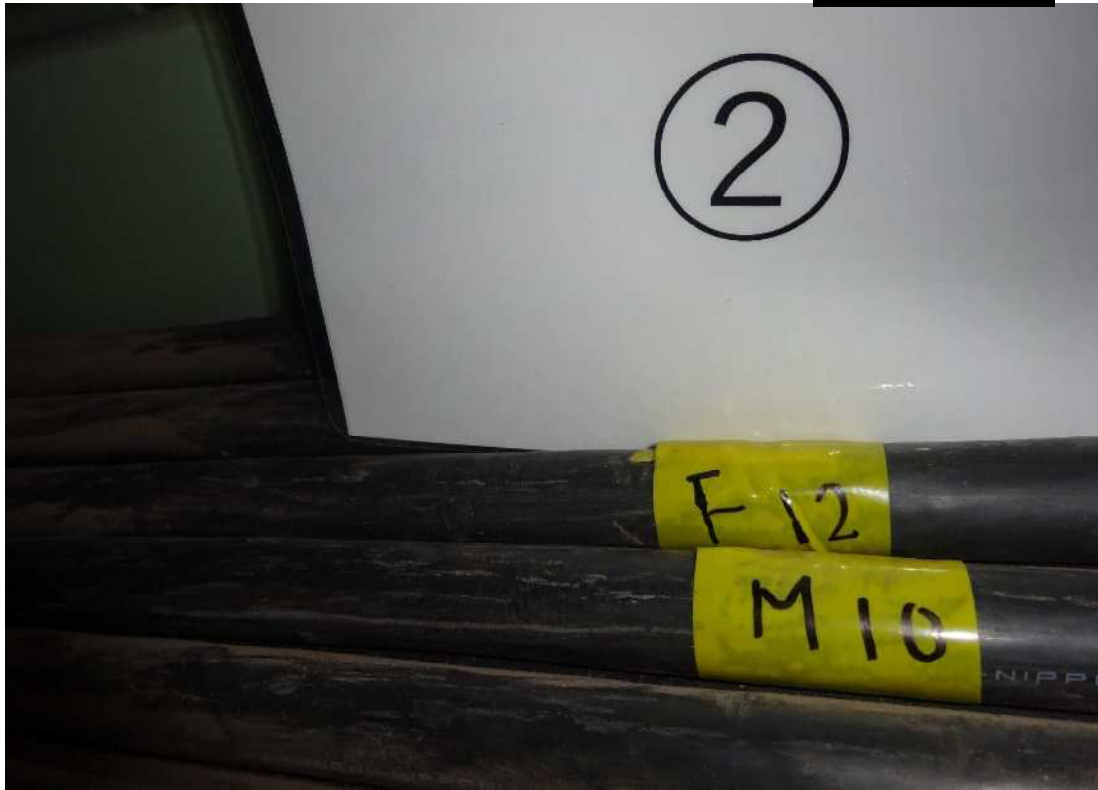
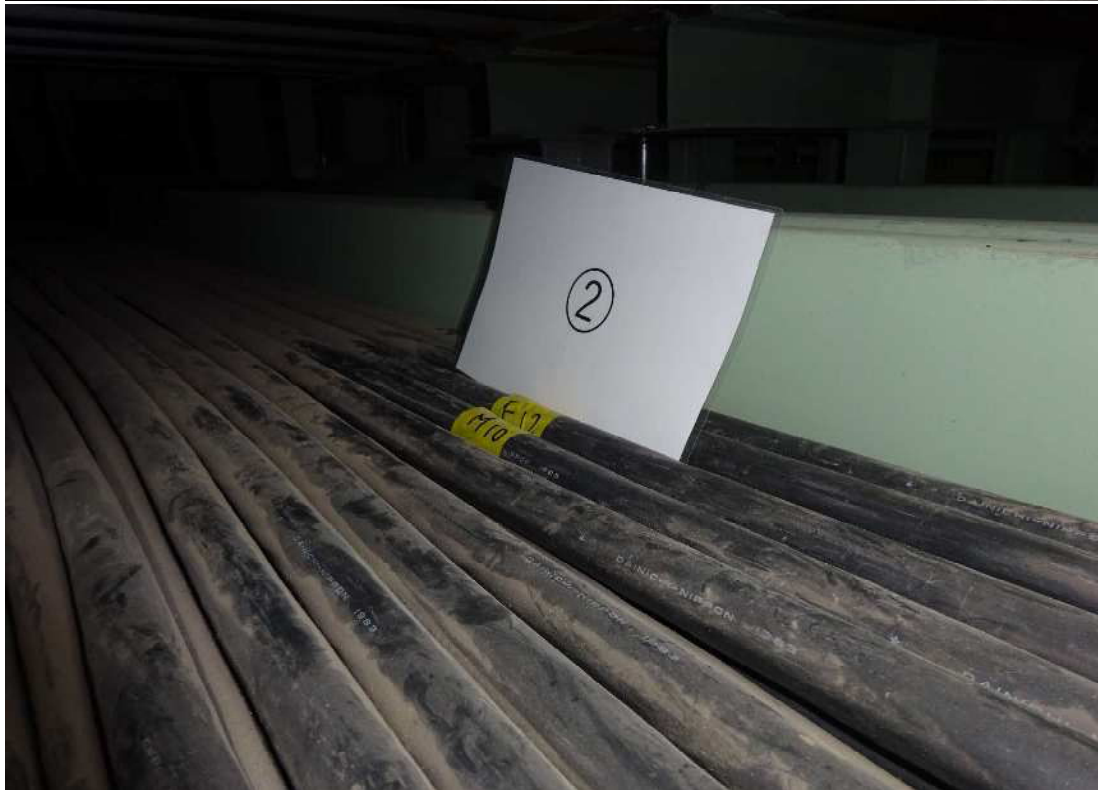
② F-12	外観点検 良	実施日 2023.2.23	実施者 [REDACTED]
--------	-----------	------------------	-------------------

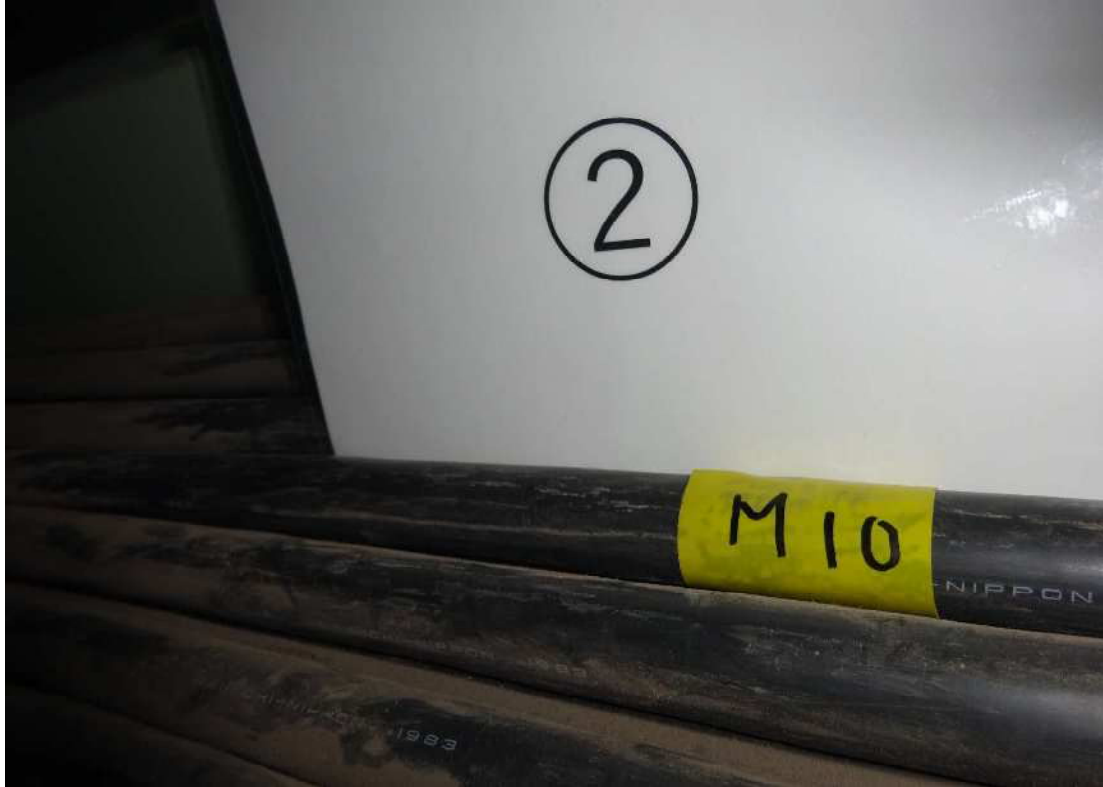
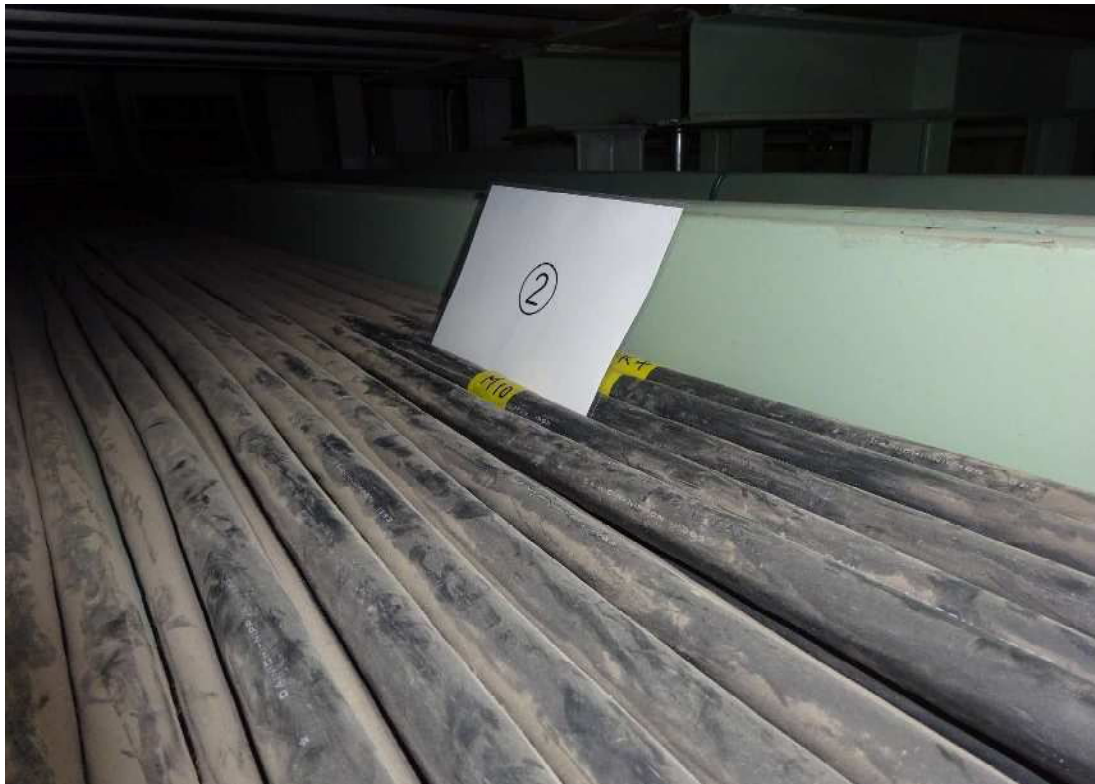
② M-10	外観点検 良	実施日 2023.2.23	実施者 [REDACTED]
--------	-----------	------------------	-------------------

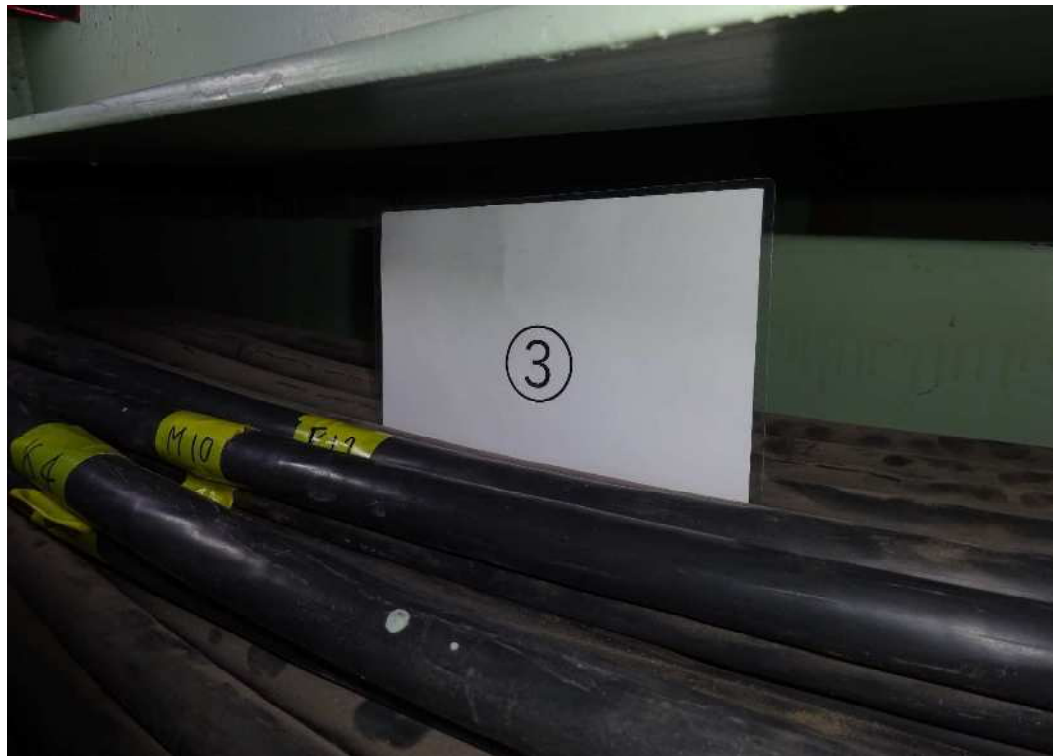
③ D-6	外観点検 良	実施日 2023.2.23	実施者 [Redacted]
-------	-----------	------------------	-------------------

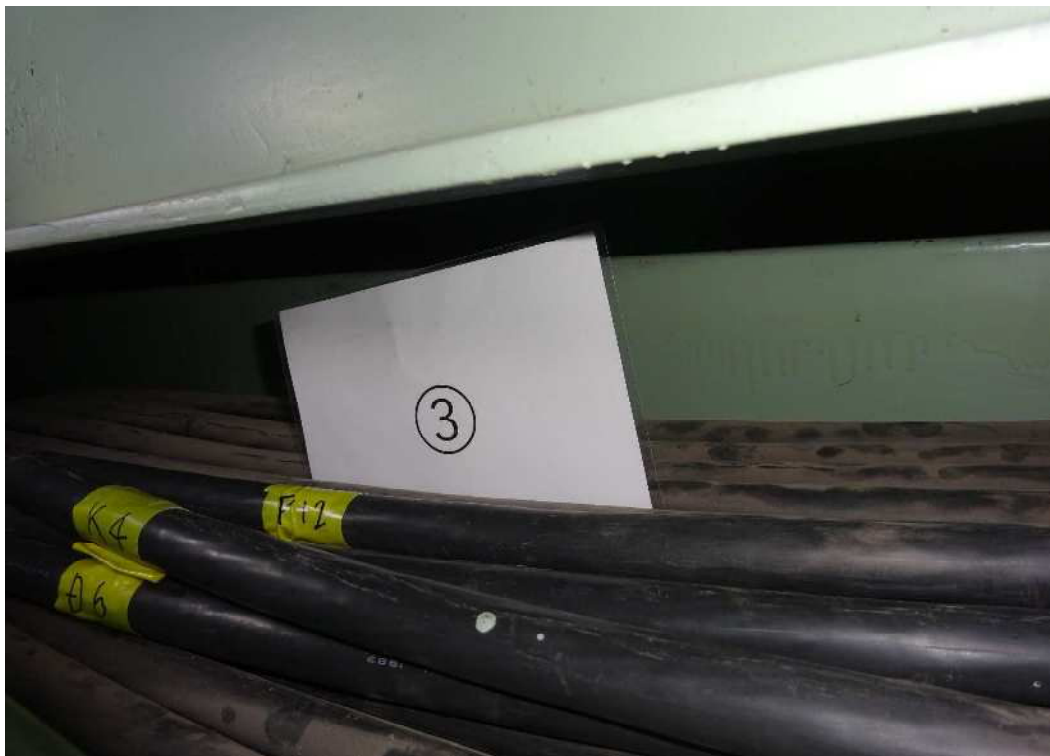
③ F-12	外観点検 良	実施日 2023.2.23	実施者 [REDACTED]
--------	-----------	------------------	-------------------

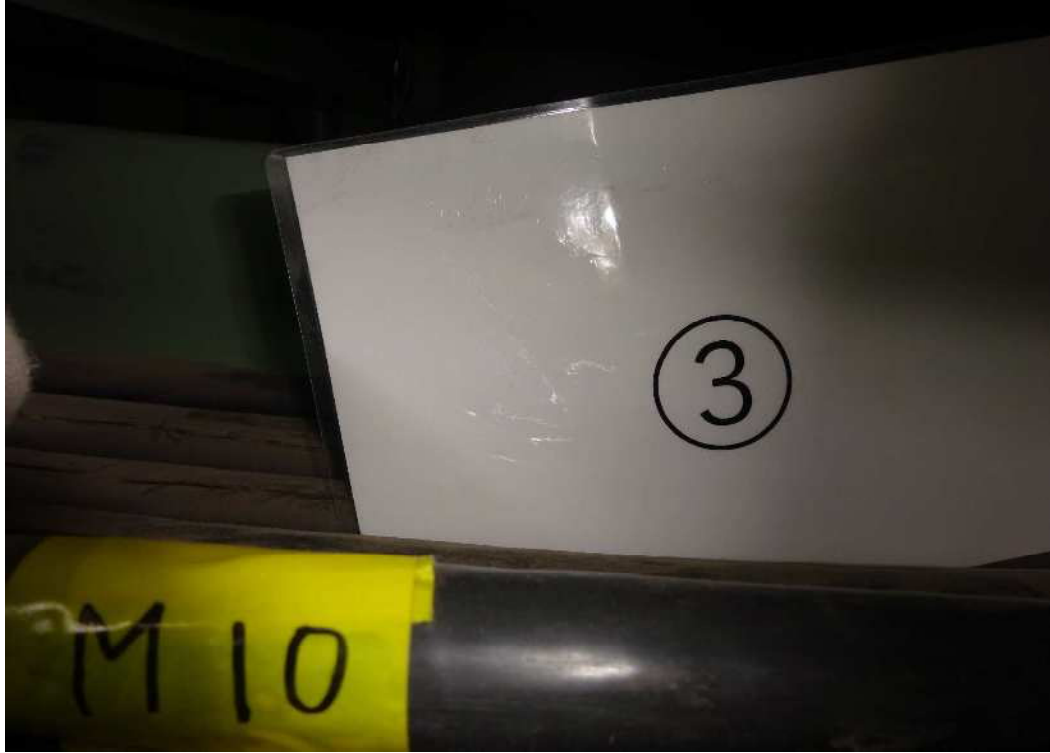
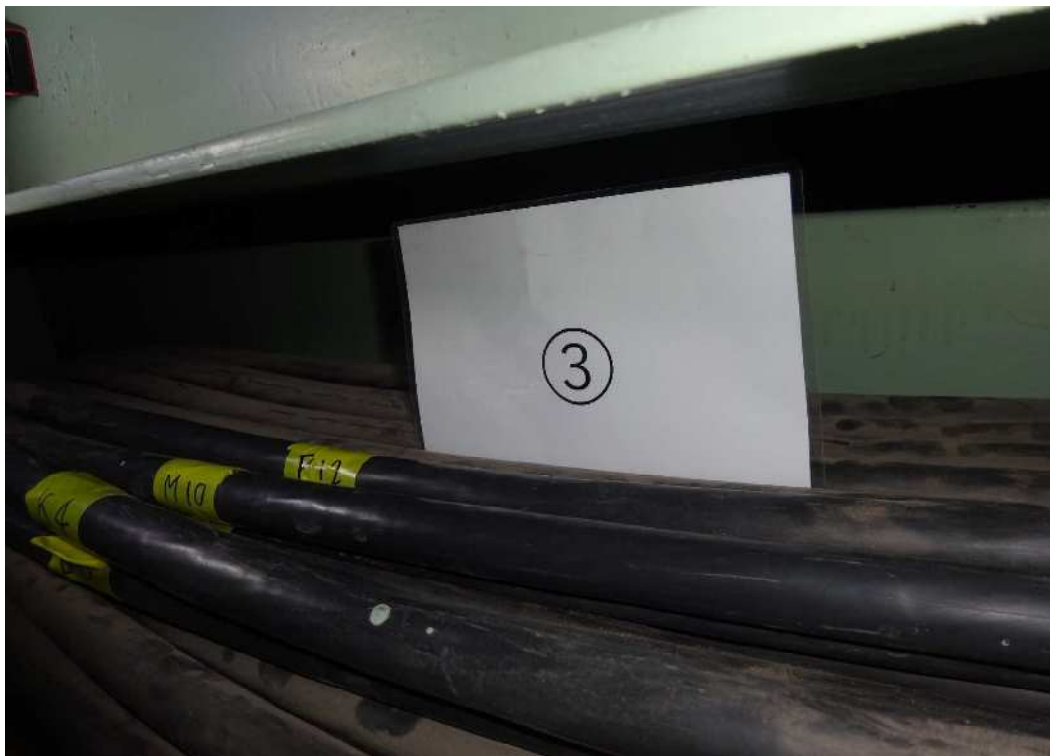
③ M-10	外観点検 良	実施日 2023.2.23	実施者 [REDACTED]
--------	-----------	------------------	-------------------

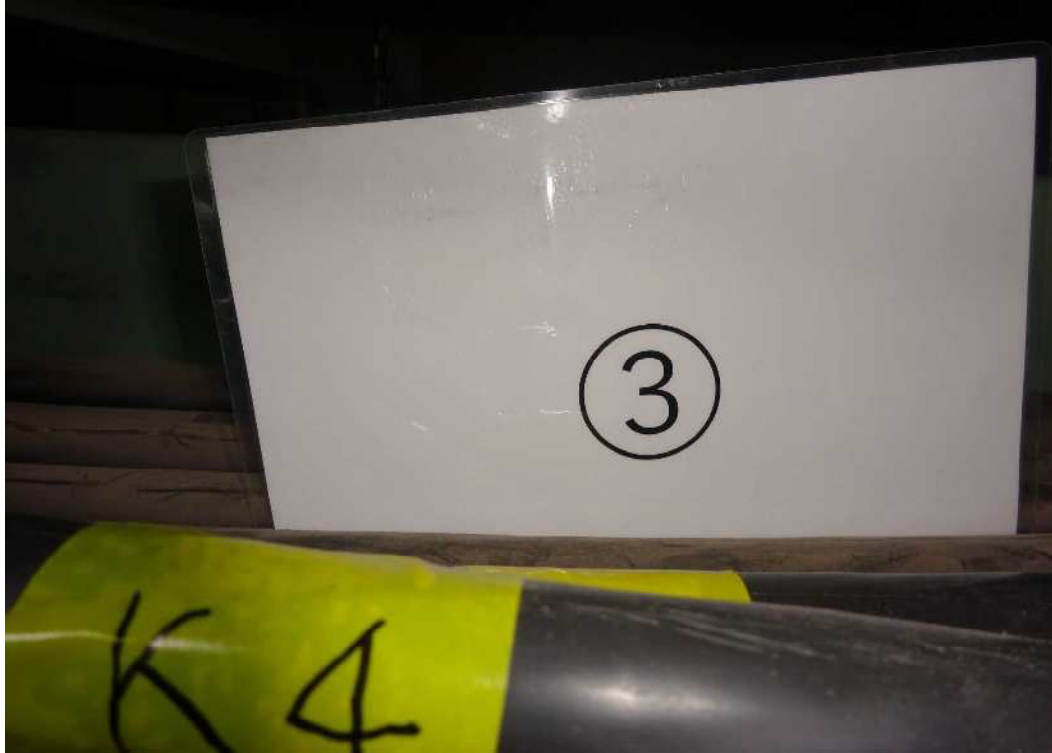
③ K-4	外観点検 良	実施日 2023.2.23	実施者 [REDACTED]
-------	-----------	------------------	-------------------

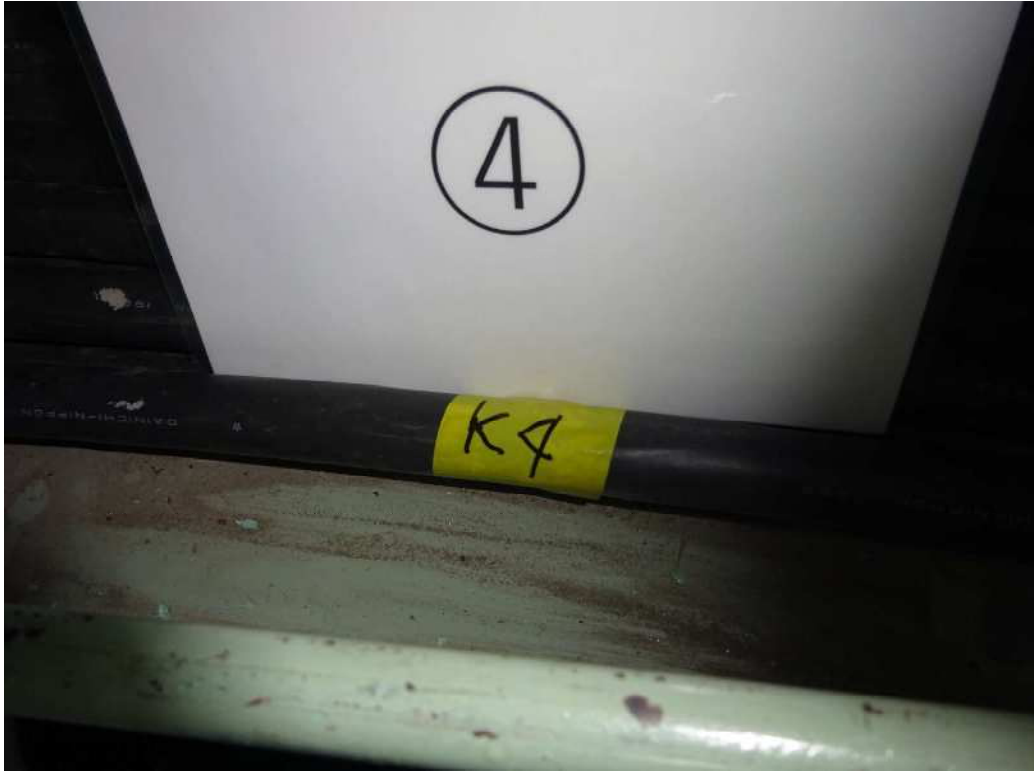
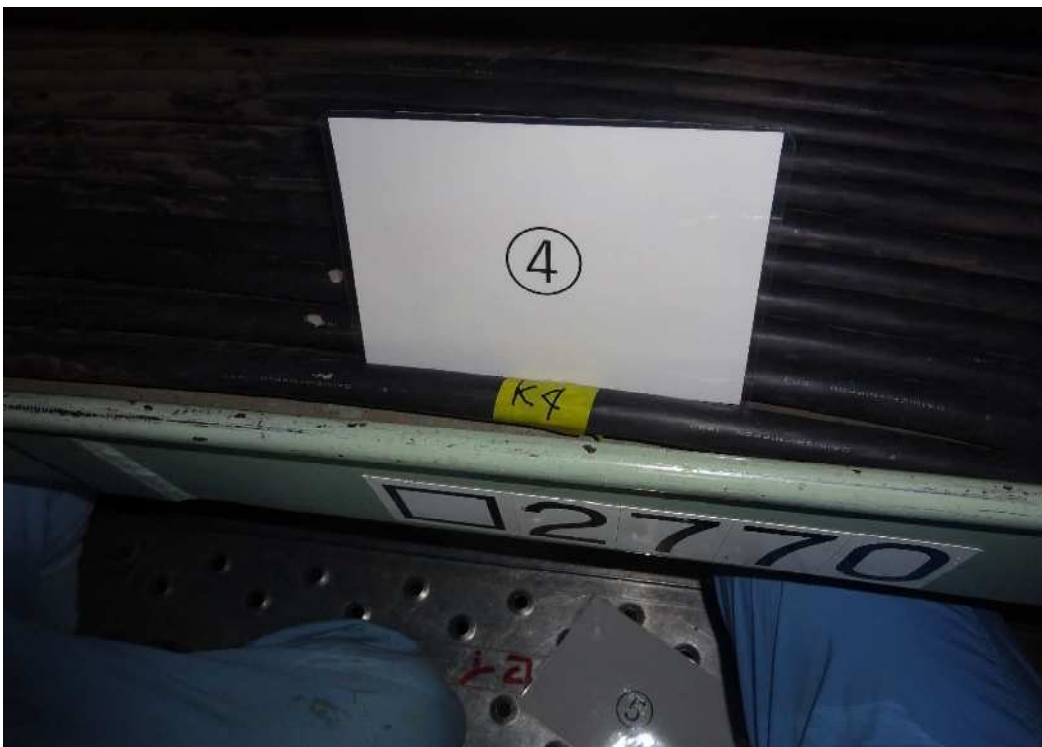
④ K-4	外観点検 良	実施日 2023.2.23	実施者 [REDACTED]
-------	-----------	------------------	-------------------

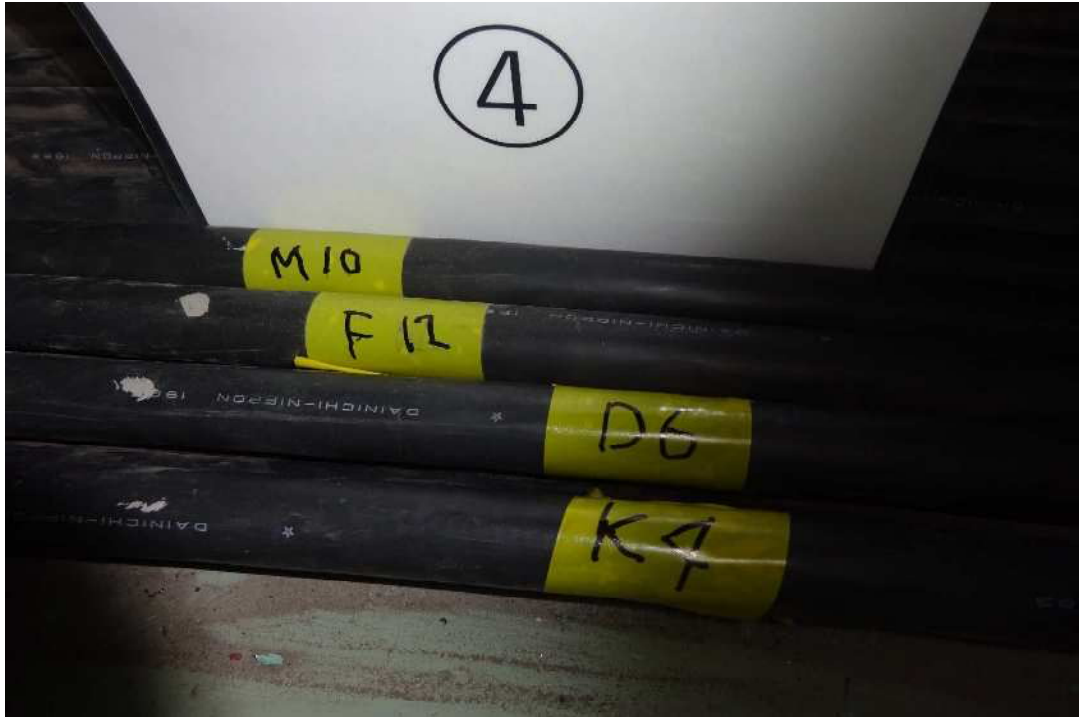
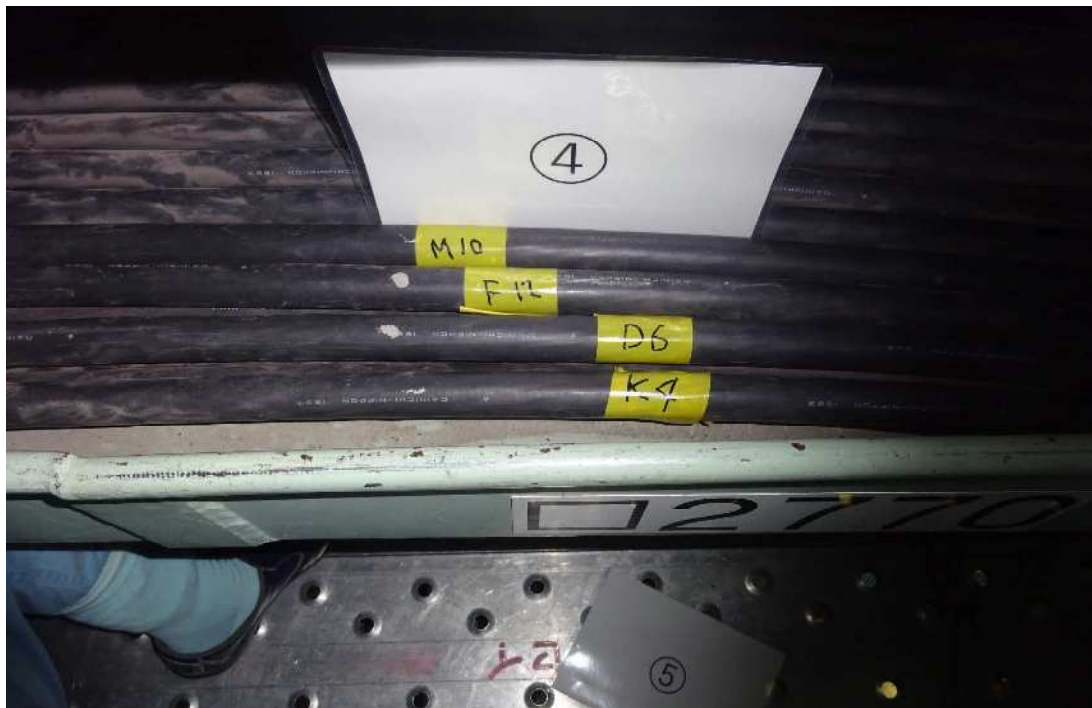
④ M-10	外観点検 良	実施日 2023.2.23	実施者 [REDACTED]
--------	-----------	------------------	-------------------

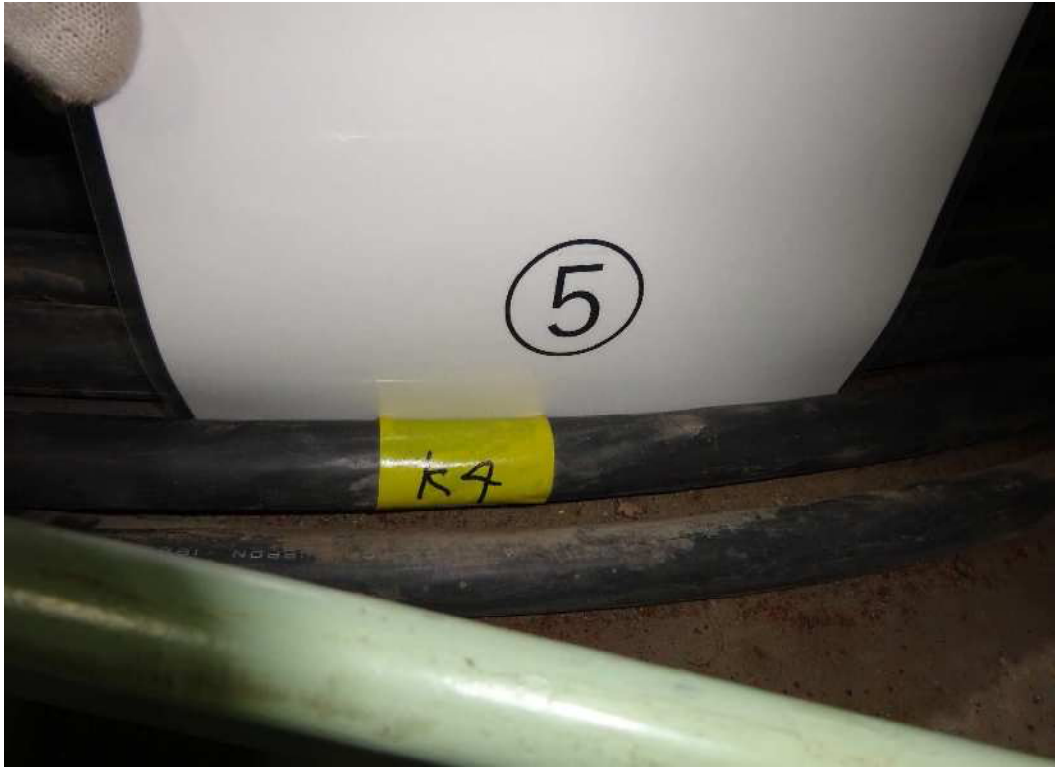
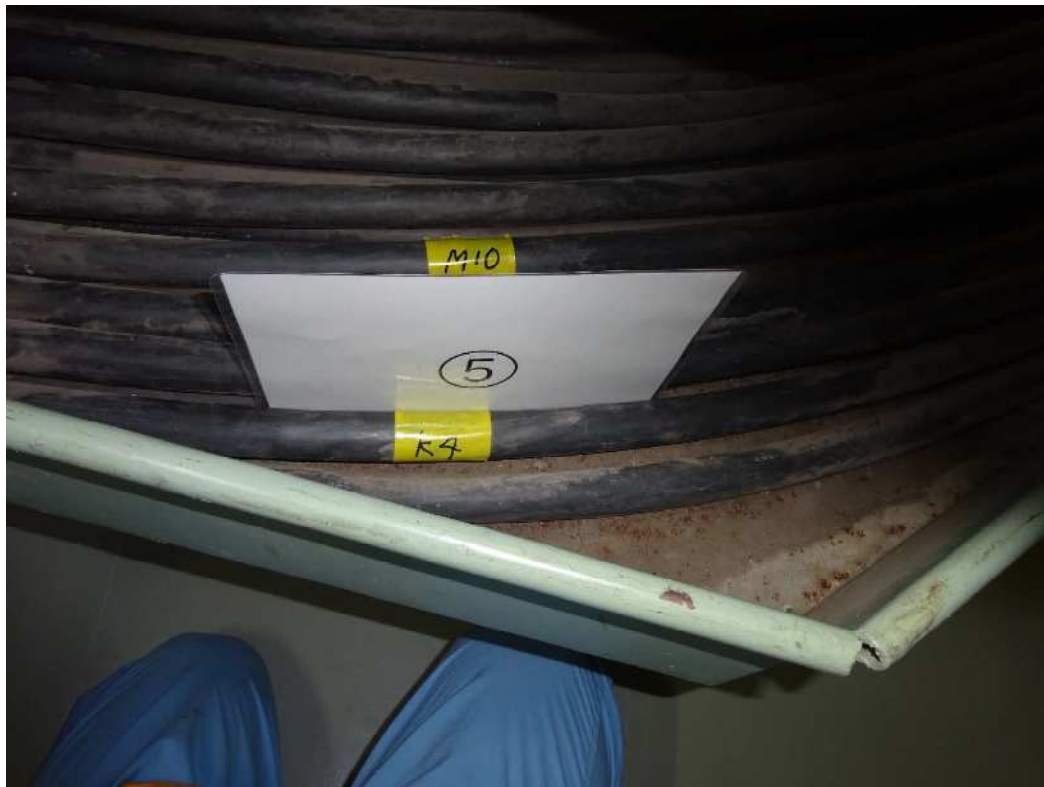
⑤ K-4	外観点検 良	実施日 2023.2.23	実施者 [REDACTED]
-------	-----------	------------------	-------------------

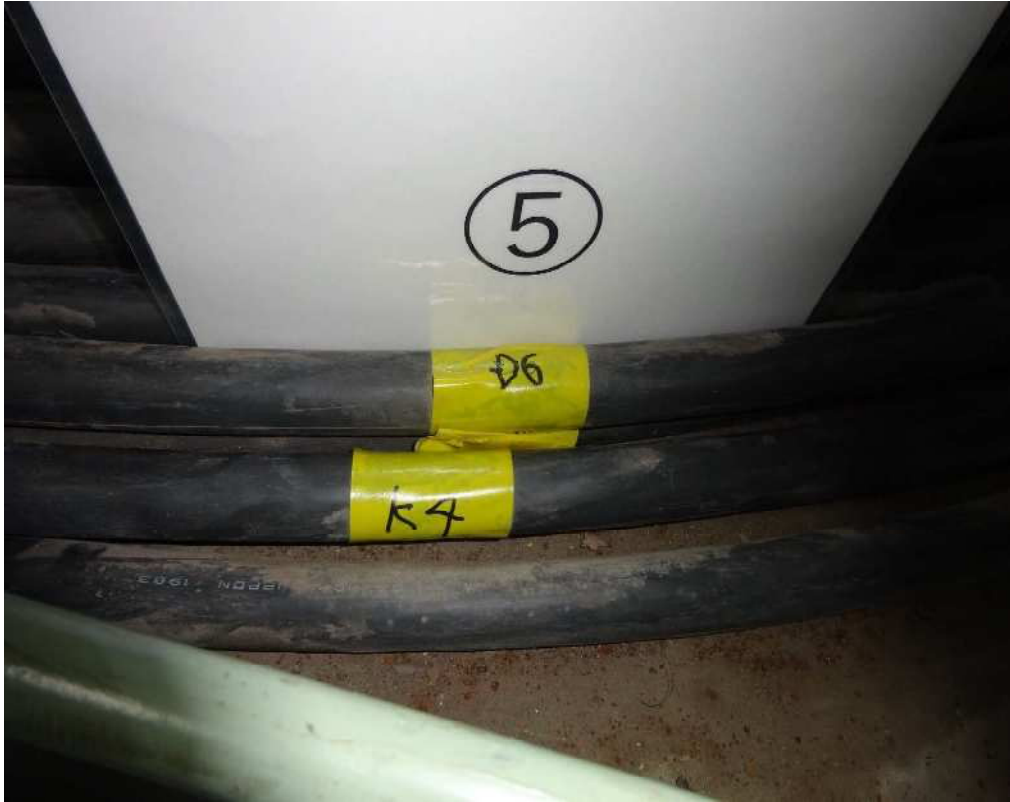
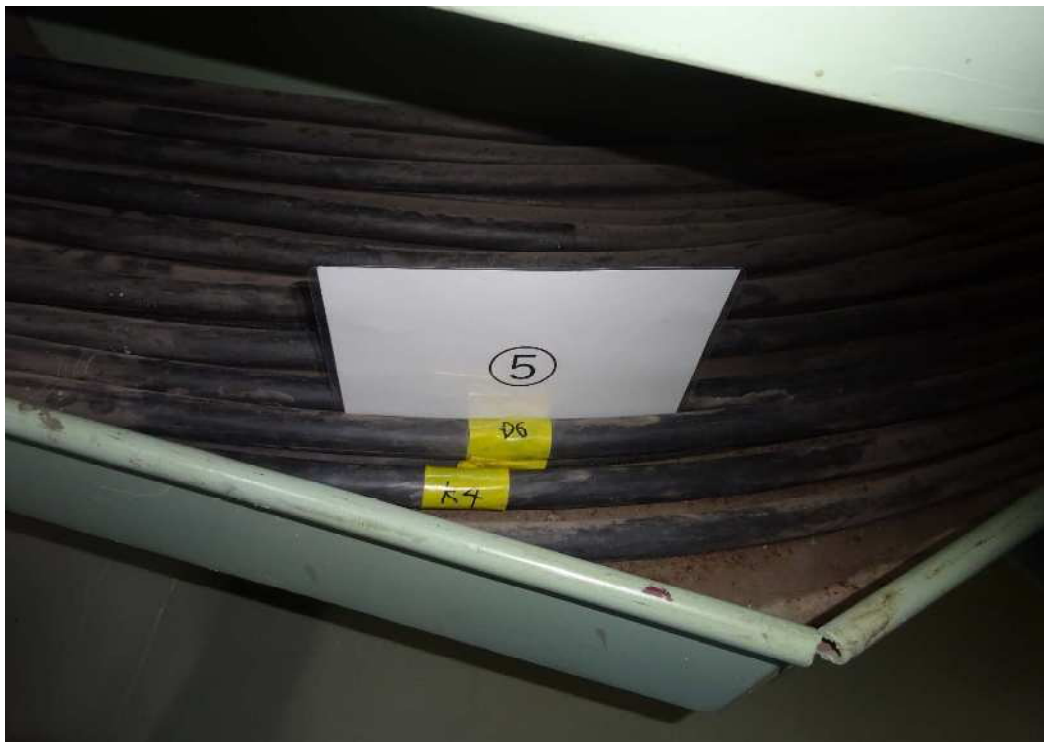
⑤ D-6	外観点検 良	実施日 2023.2.23	実施者 [REDACTED]
-------	-----------	------------------	-------------------
