2BDドロッダ下流ケーブルの調査記録 (ケーブル目視点検)

2BDドロワ下流側ケーブルの切り分け調査（１／４）

ケーブル導体抵抗値増加のメカニズム (1/2)

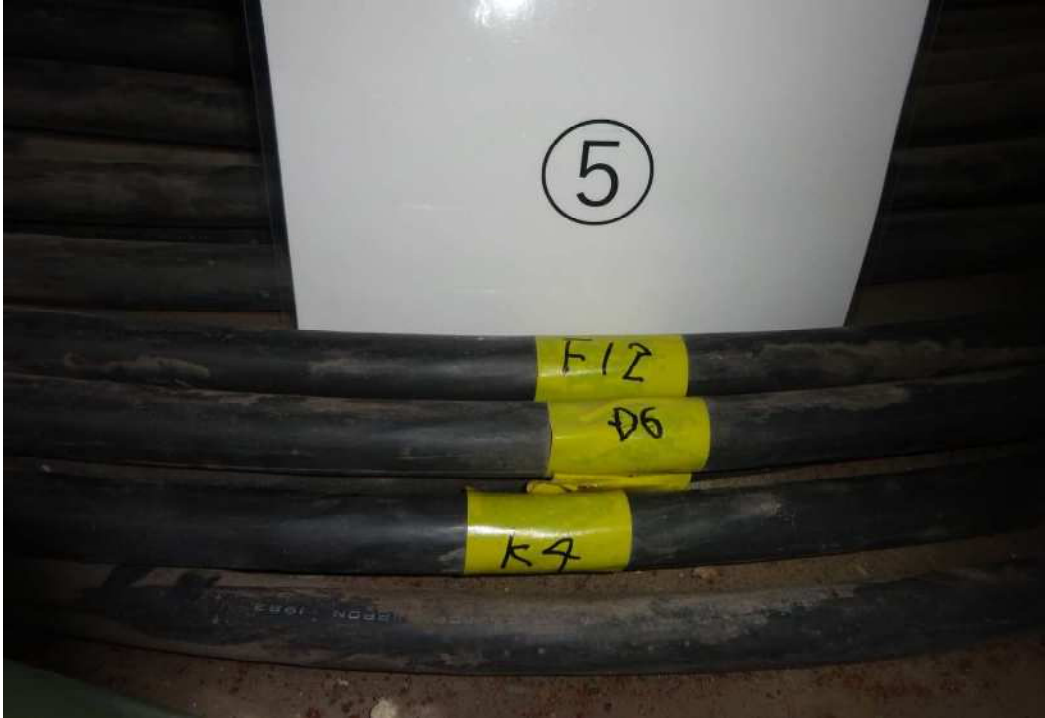
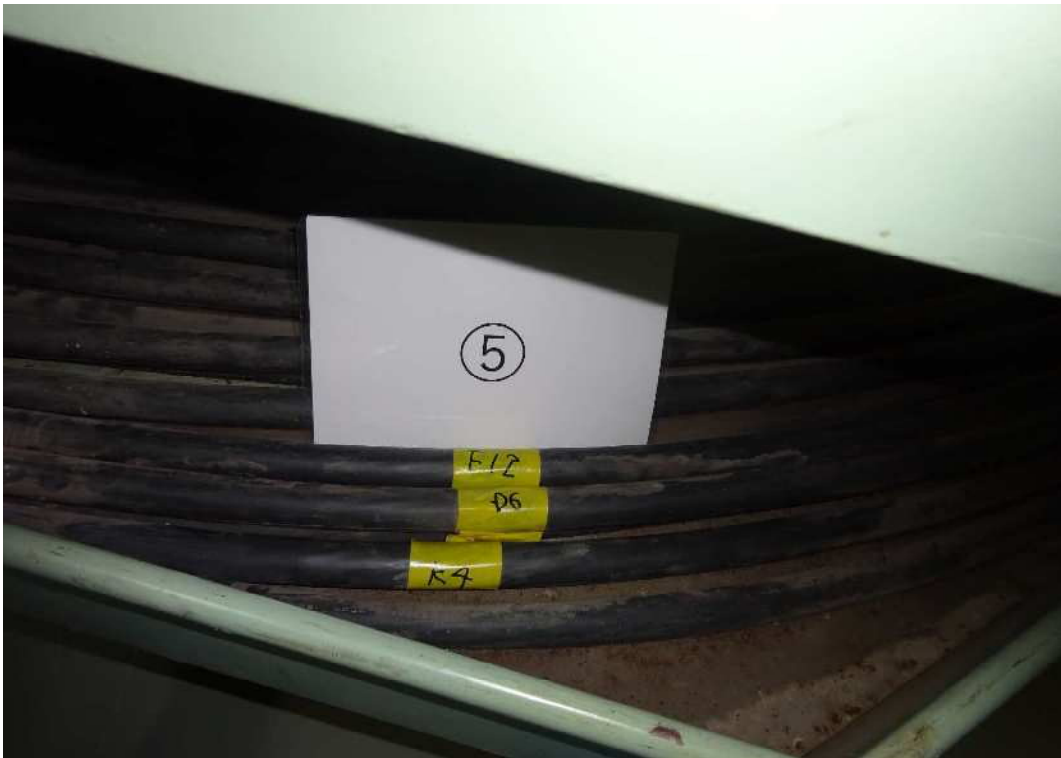
⑤ F-12	外観点検 良	実施日 2023.2.23	実施者 [REDACTED]
--------	-----------	------------------	-------------------

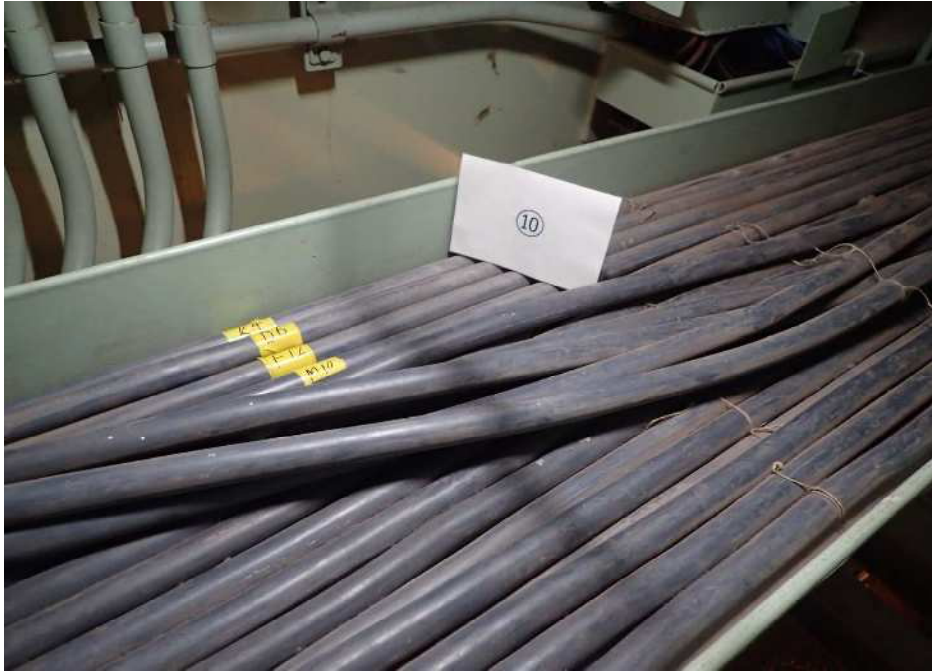
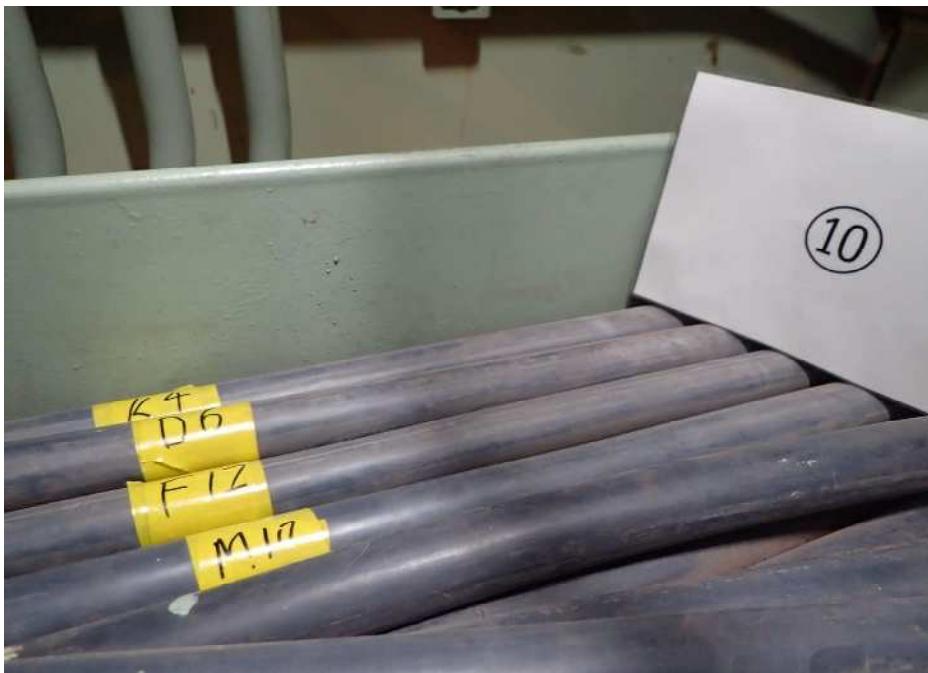
⑩K4

外観点検
良

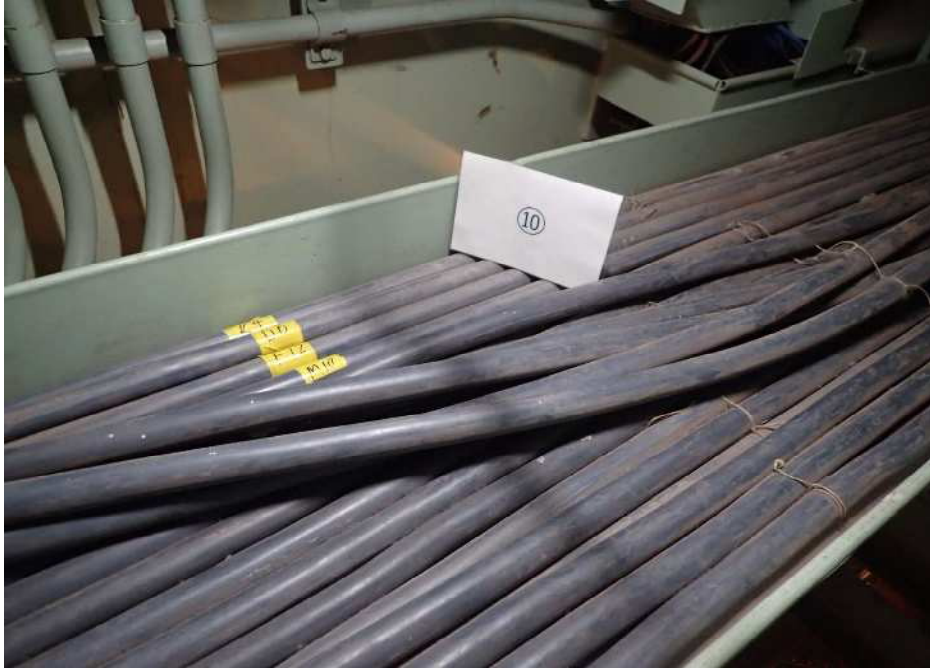
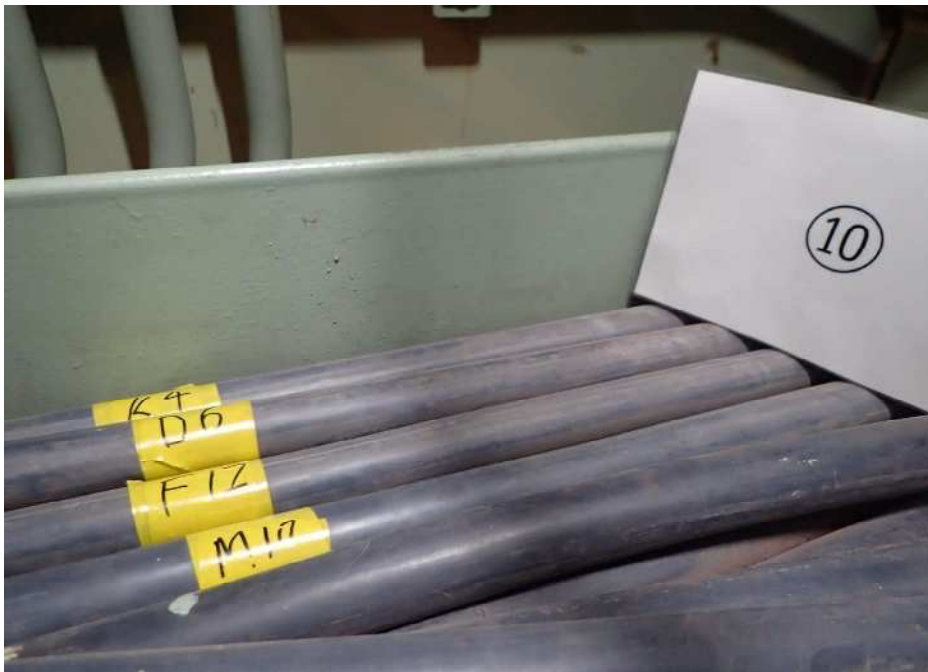
⑩D6

外観点検
良

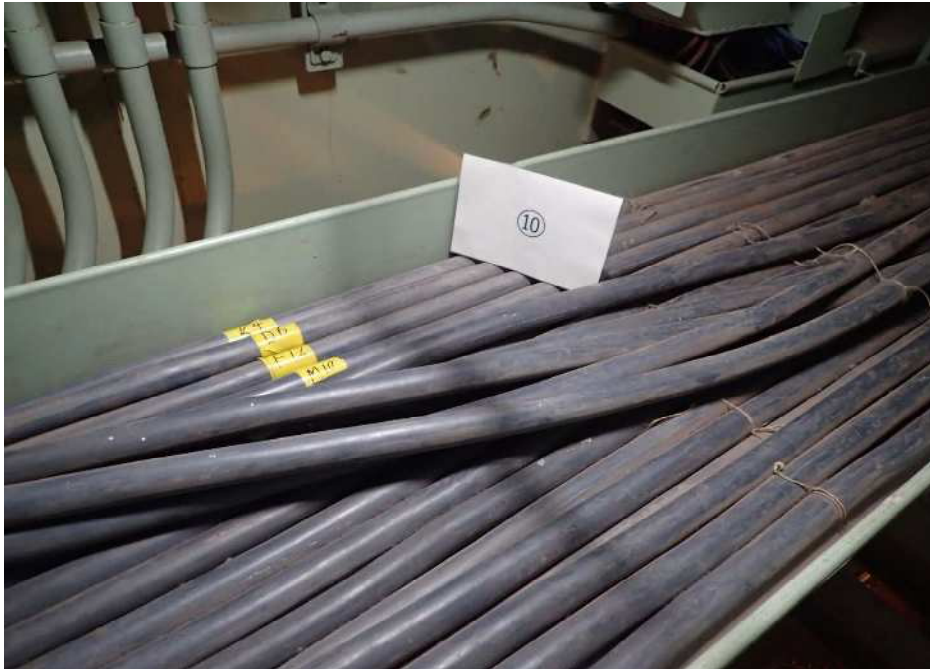
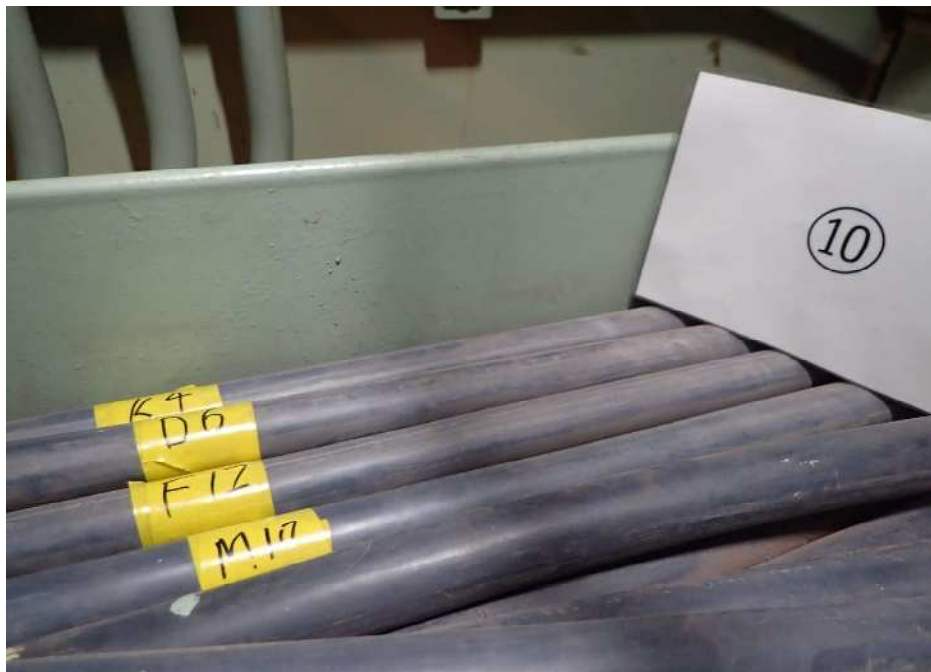
⑩F12

外観点検
良

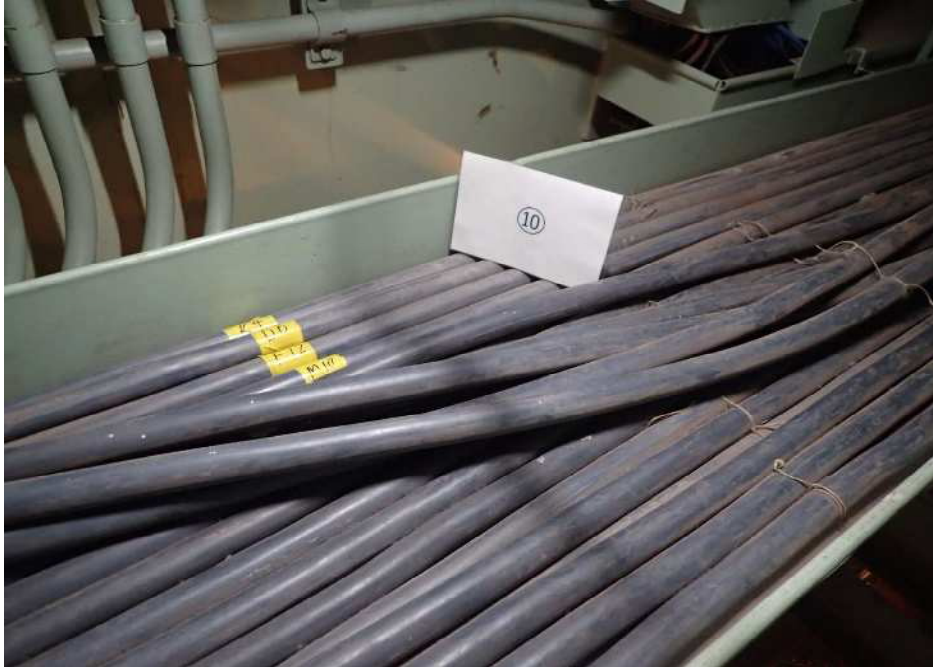
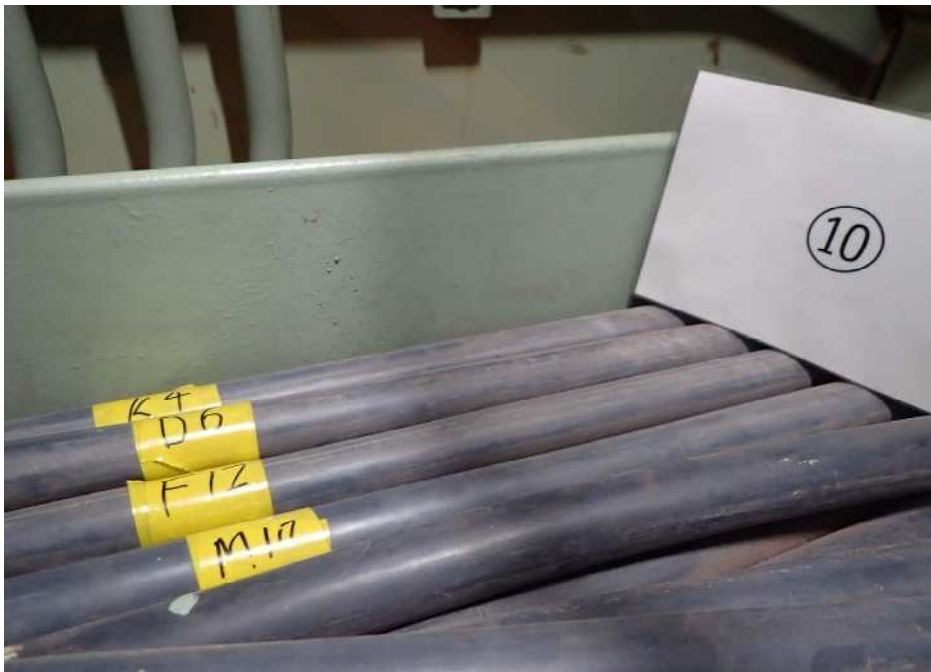
⑩M10

外観点検
良

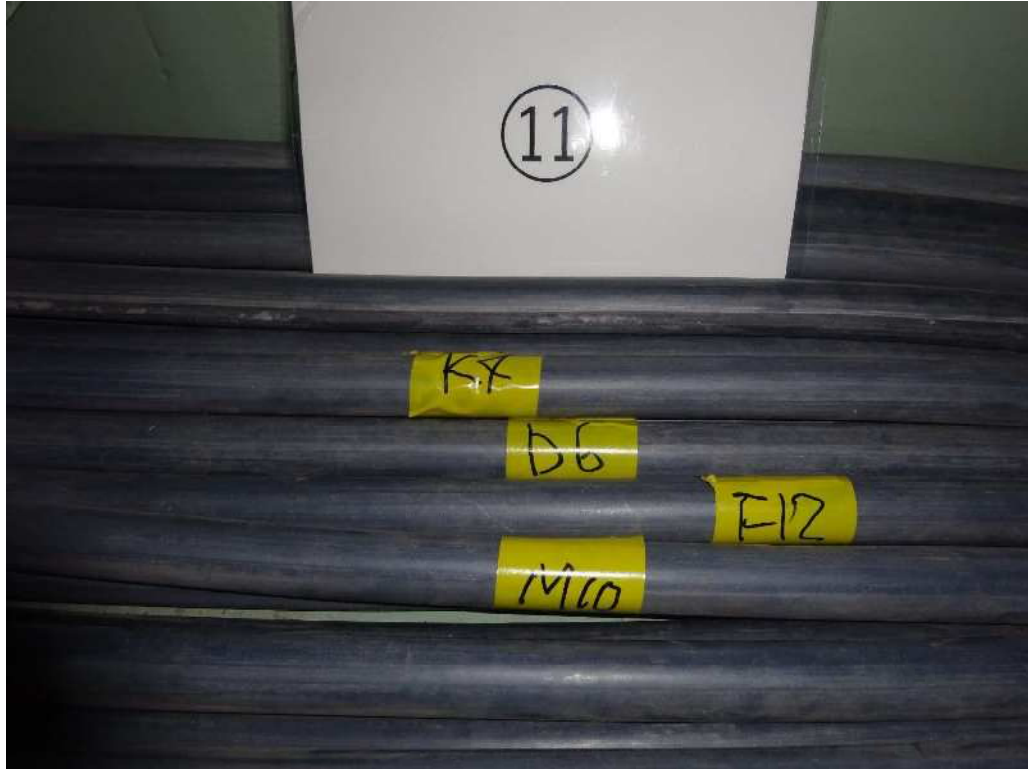
⑪M10

外観点検
良

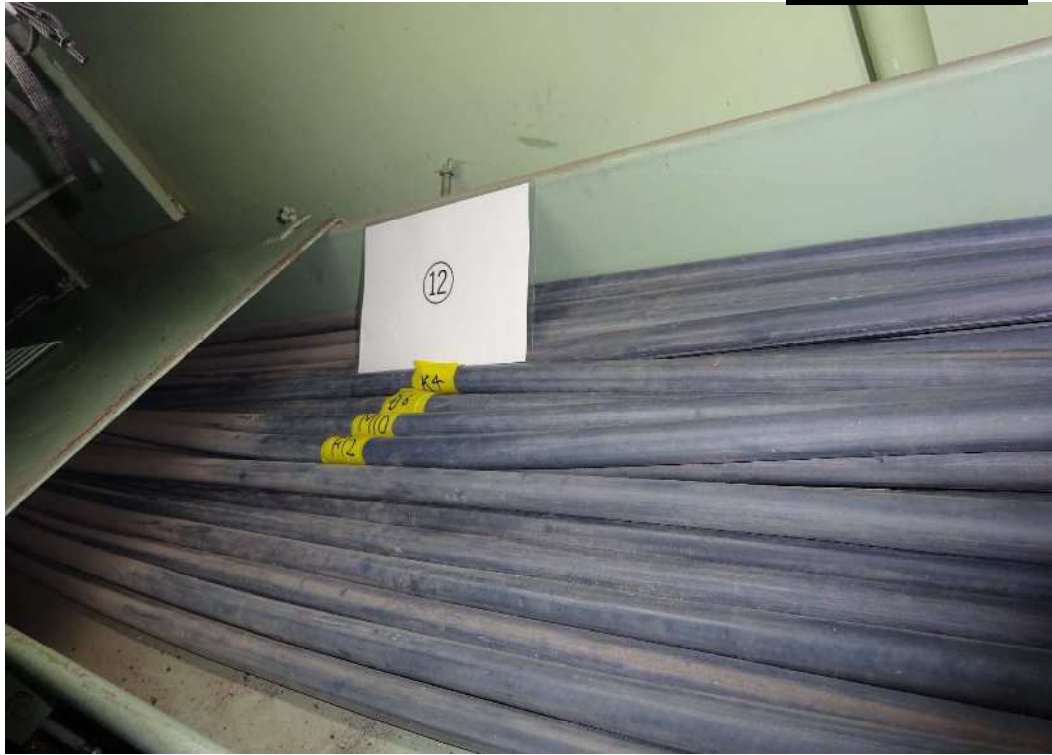
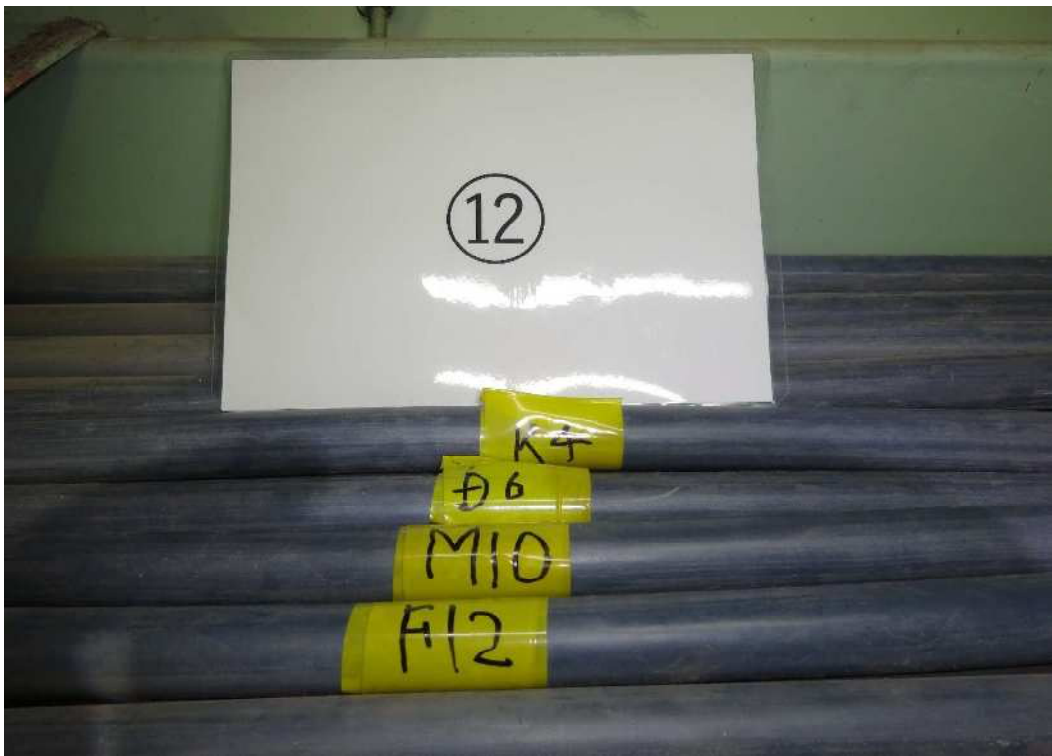
⑫K4	外観点検 良	実施日 2023.2.24	実施者 [REDACTED]
-----	-----------	------------------	-------------------

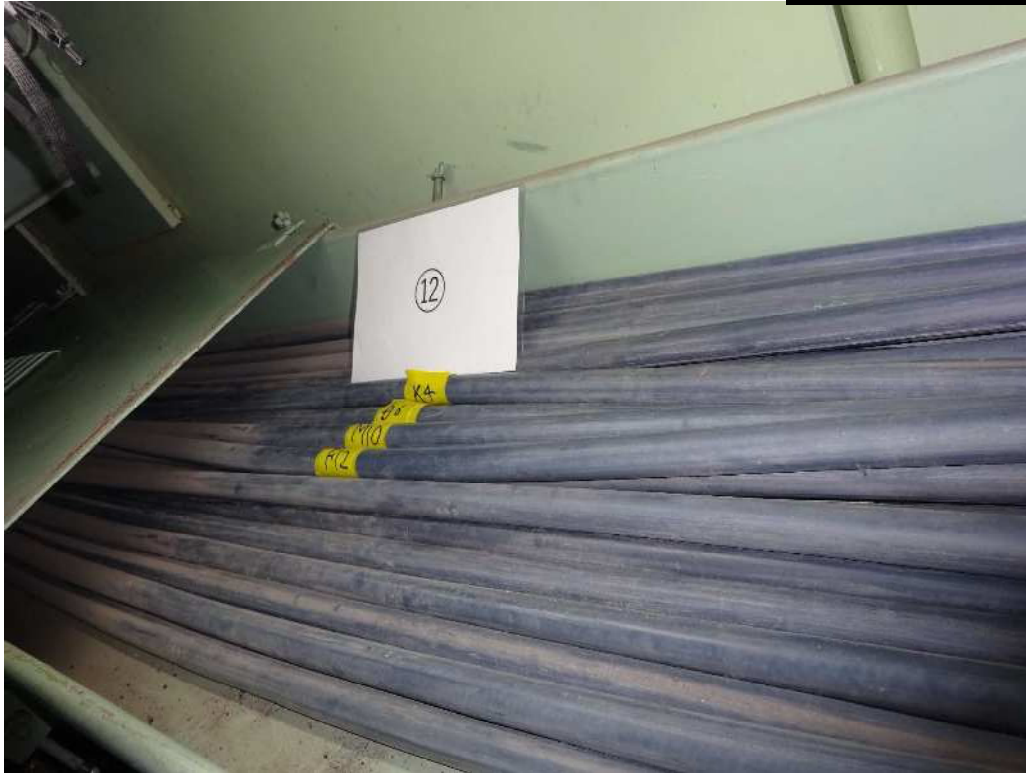
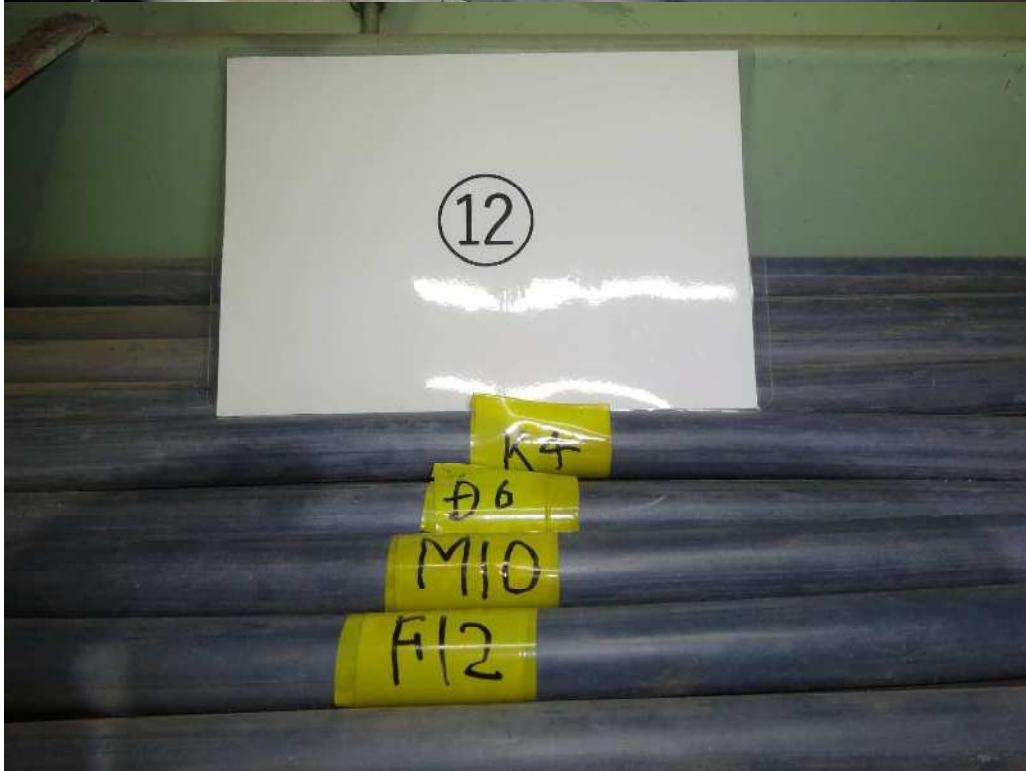
⑫D6	外観点検 良	実施日 2023.2.24	実施者 [REDACTED]
-----	-----------	------------------	-------------------
