4号機原子炉建屋における火災

原子力規制庁原子力規制部

1. 検討目的

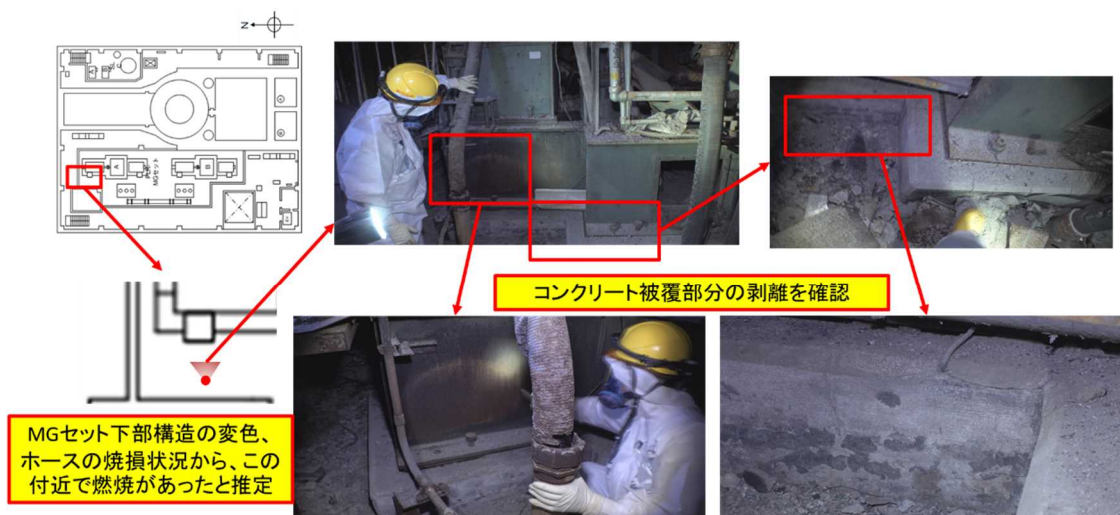
図11 MGセット(A)の西側(下部構造及びコンクリート基礎)の状況

MGセット(A)の下部構造の西側には、楕円状に変色していることを確認した(図11の左上及び左下の画像)。

このようなホースの焼損、損傷状況から、この付近で一番激しい燃焼があったと考えられる。

MGセット(A)の北西側のコンクリートの基礎部分は、コンクリートの被覆部分が熱の影響により剥離していることを確認した(図11の右上及び右下の画像)。また、この近辺の床面には炭化物及び燃え残りがあることを確認したが、4.(2)③に示したようなMGセット(A)の北東側に燃え残っていた養生材等のように原形をとどめている物

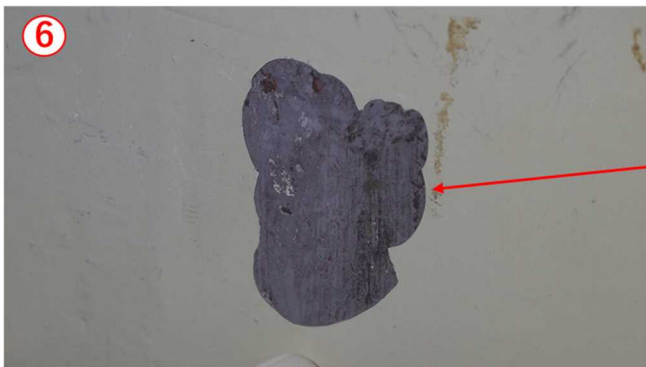
塗料（ペDESTAL内）の剥がれ

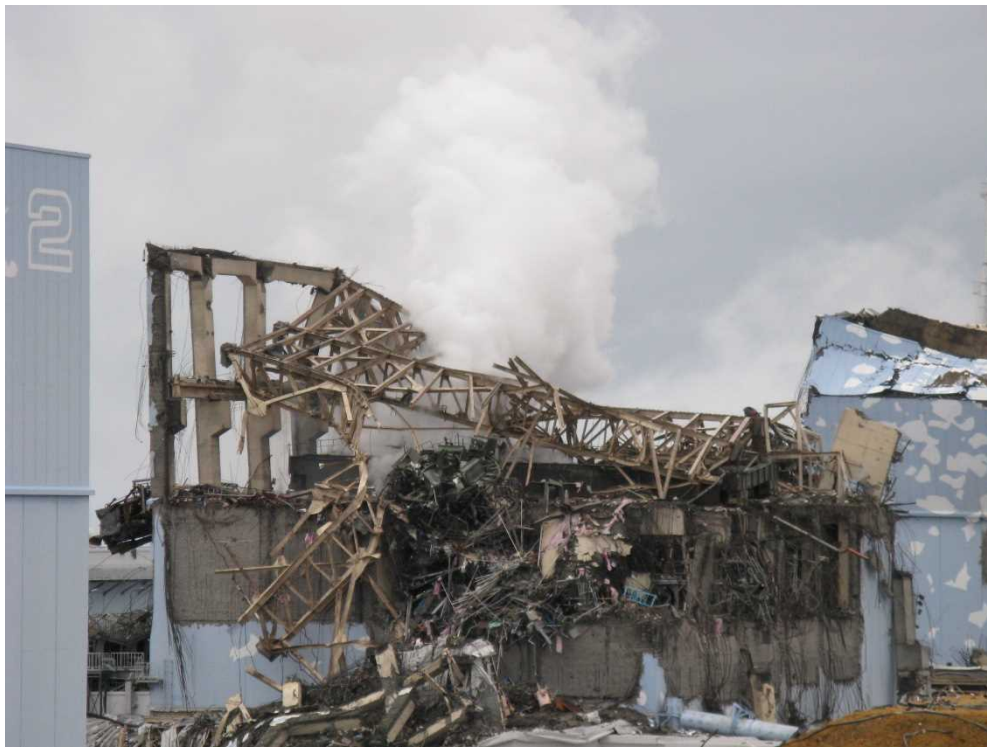
図4 3号機原子炉建屋オペフロの白煙

これらの白煙は、赤外線カメラによる温度測定や航空機写真等から原子炉ウエルの隙間等から吹き出ていることが確認されており、原子炉格納容器等から漏えいしてきた水蒸気と考えられてきた。

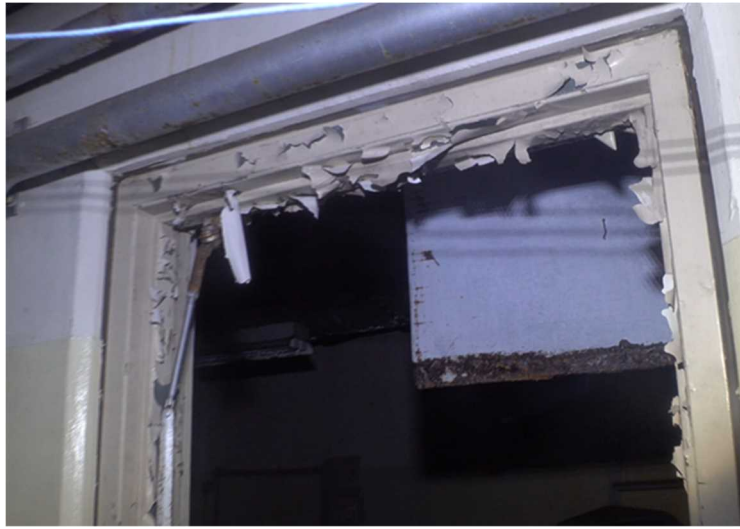
部屋の入口について、図 4 に示すように、入口のドア枠は塗装が剥がれているものの形状は維持されていた。また、図 5 に示すように、ドアそのものは部屋の内部に落ちていた。

図4 1号機原子炉建屋3階東側の部屋（CRD リペア室）の入口付近の状況
（ドア枠上部）

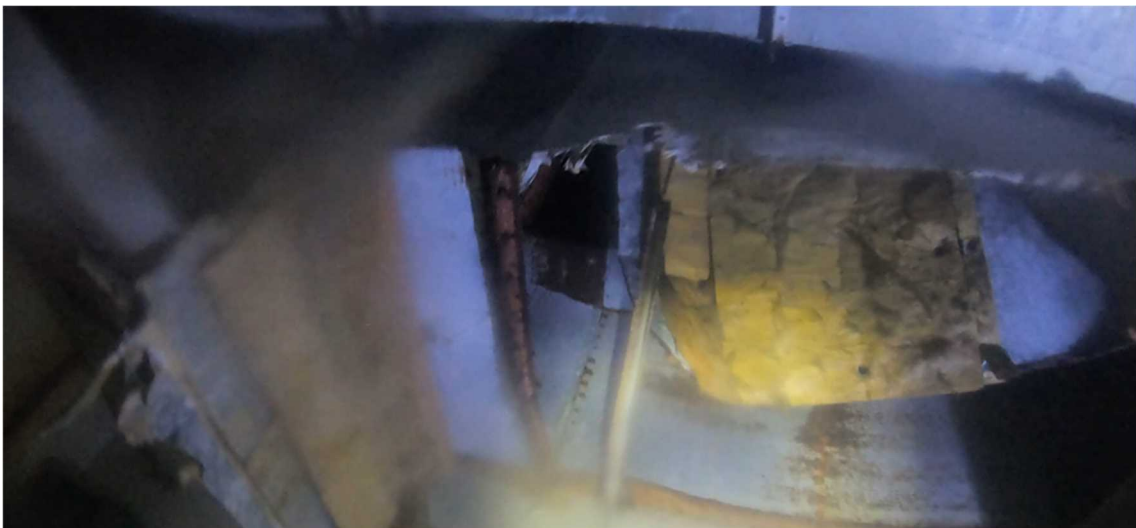
図7 1号機原子炉建屋3階東側の部屋（CRD リペア室）の状況
（めくれ上がったダクト）

部屋内部の設備について、図 6 及び図 7 に示すように、ダクトは内側から外側に膨らんでいる様子やめくれ上がっている様子が確認されたが、壁から離れている様子や床面に落下している様子は確認されなかった。また、図 8 に示すように、部屋内部の資機材は大規模な損傷や転倒は確認されなかった。

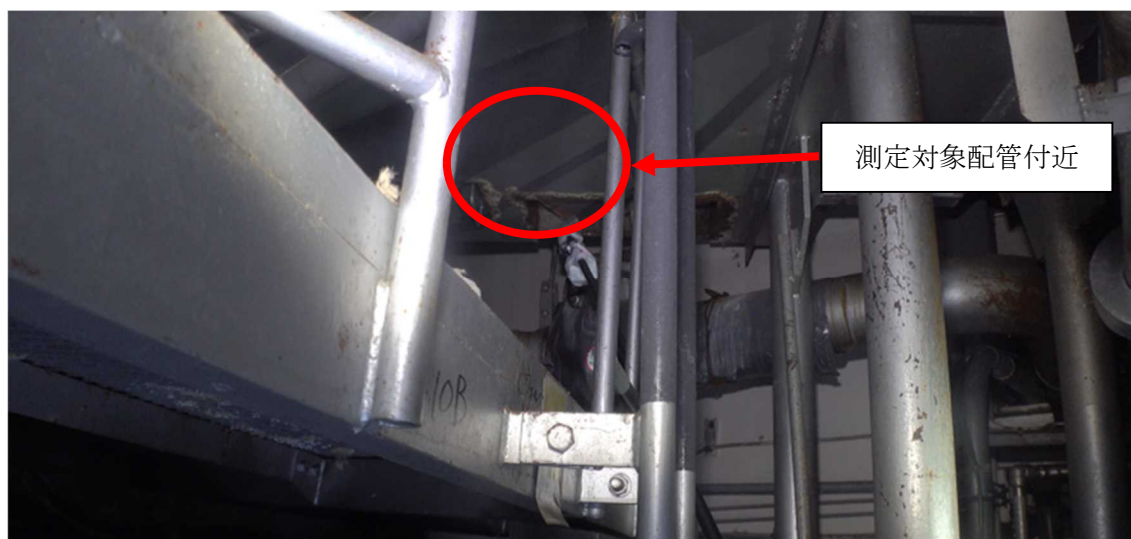
図 14 測定対象配管周辺の状況

測定対象配管は、図14中の配管ラックの上部に位置すると思われるが、配管そのものは目視で確認できなかったため、配管ラック付近の線量率を測定したところ、最大で約44mSv/hであった(図16)。測定対象配管から少し離れた箇

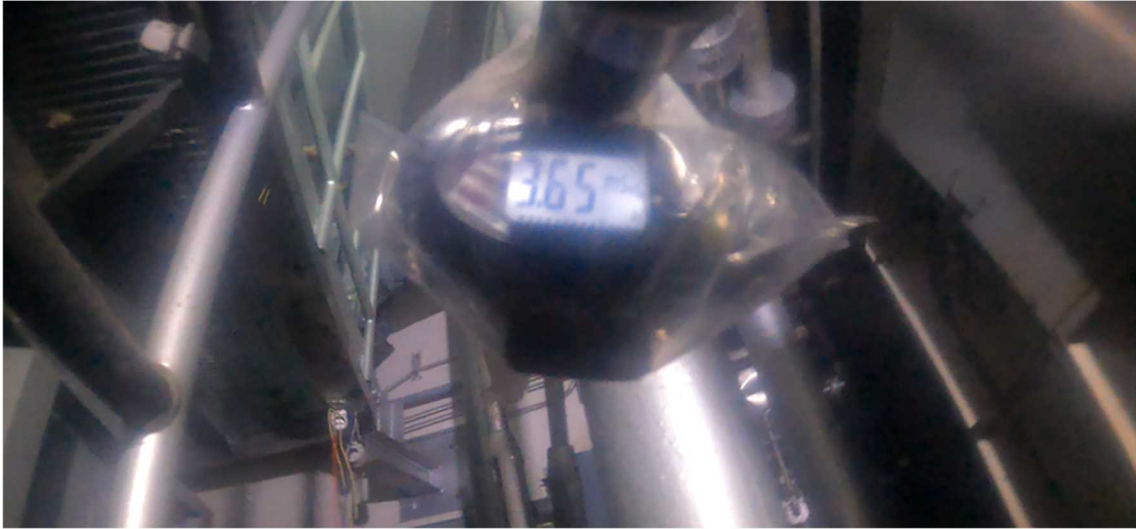
図 15 測定対象配管周辺の線量率

所における線量率は約 4mSv/h であり（図 15）、測定対象配管は何らかの要因により汚染していることが確認された。

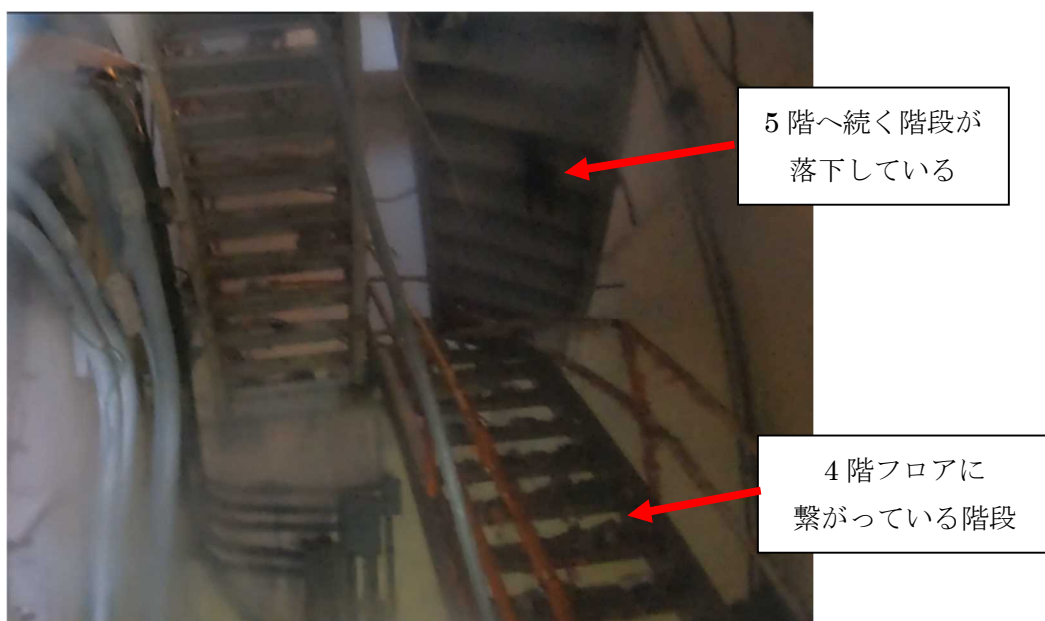
なお、4階から5階に向かう階段は、北西側及び南東側の階段ともに階段が落下しており、5階へのアクセスは不可能な状態であった（図22）。

図22 4階から5階に向かう階段の状況（北西側）

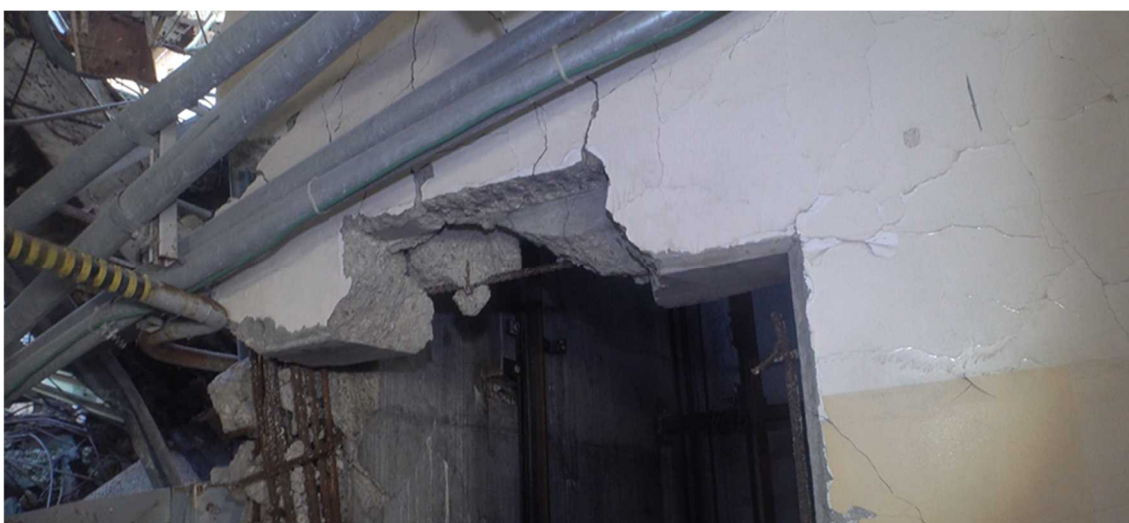
図 24 エレベータ室入口付近（1号機原子炉建屋4階）

エレベータ室入口付近の線量率は約 10mSv/h であった。また、エレベータ室入口ではコンクリートが消失し鉄筋がむき出しになっている様子が確認されたが、エレベータ室内は大規模な損傷は確認されなかった。(図 24～26)

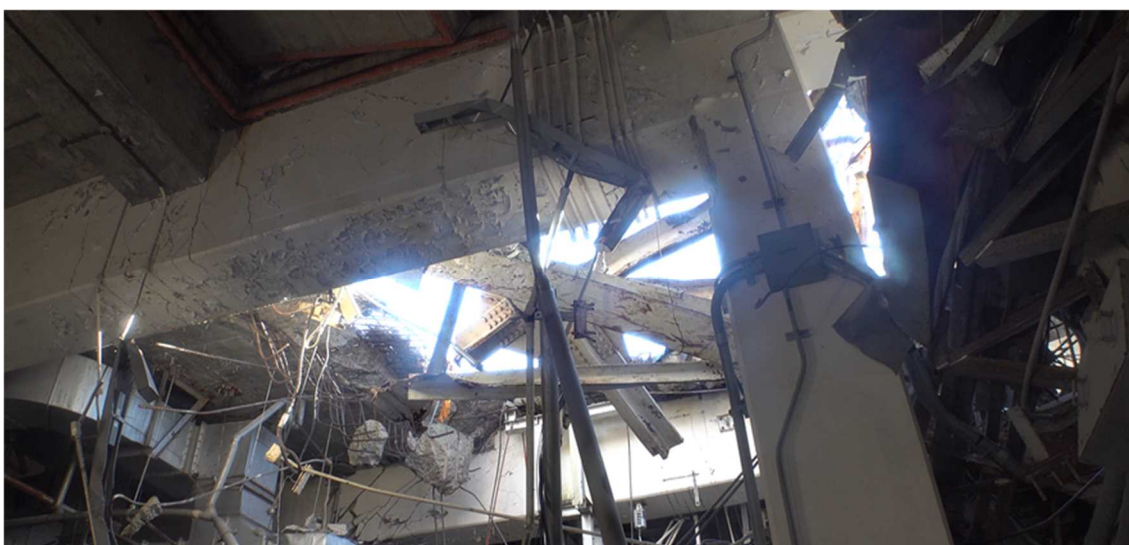
IC 付近の天井は完全に崩落しており、IC 付近には、垂れ下がった鉄筋やコンクリートがれきが多数存在していた。IC には目立った損傷や保温材の剥がれは確認されなかった。（図 28～30）

図 28 IC の北側付近の天井

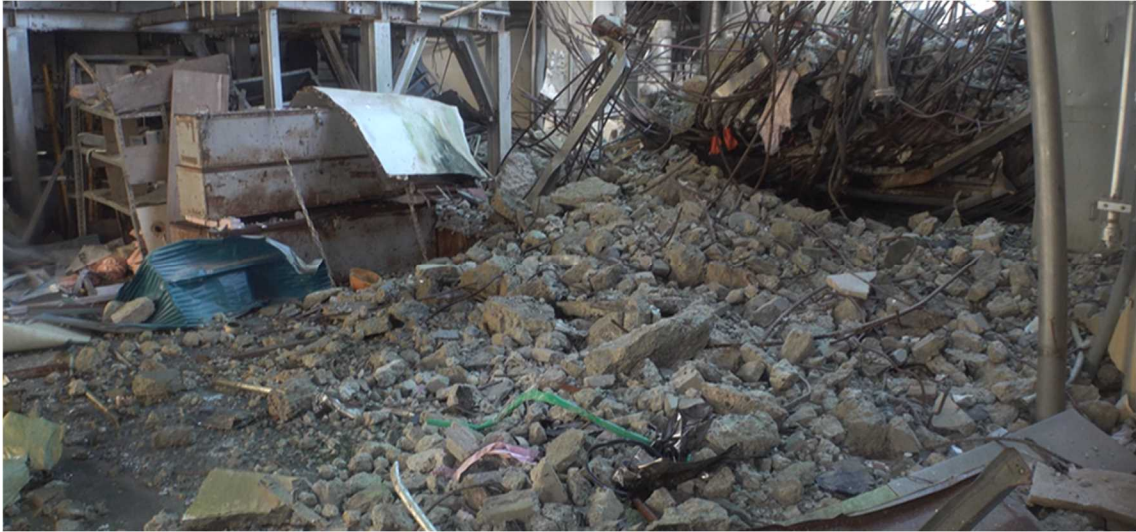
図 29 IC 北側付近のフロアの状況

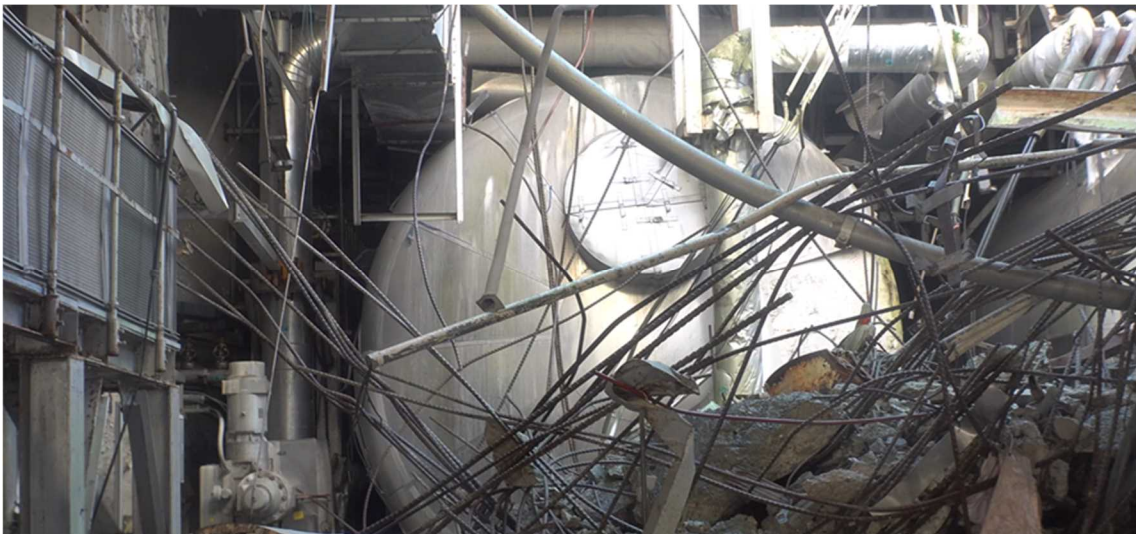
図 30 IC 北側付近のフロア及び IC の状況

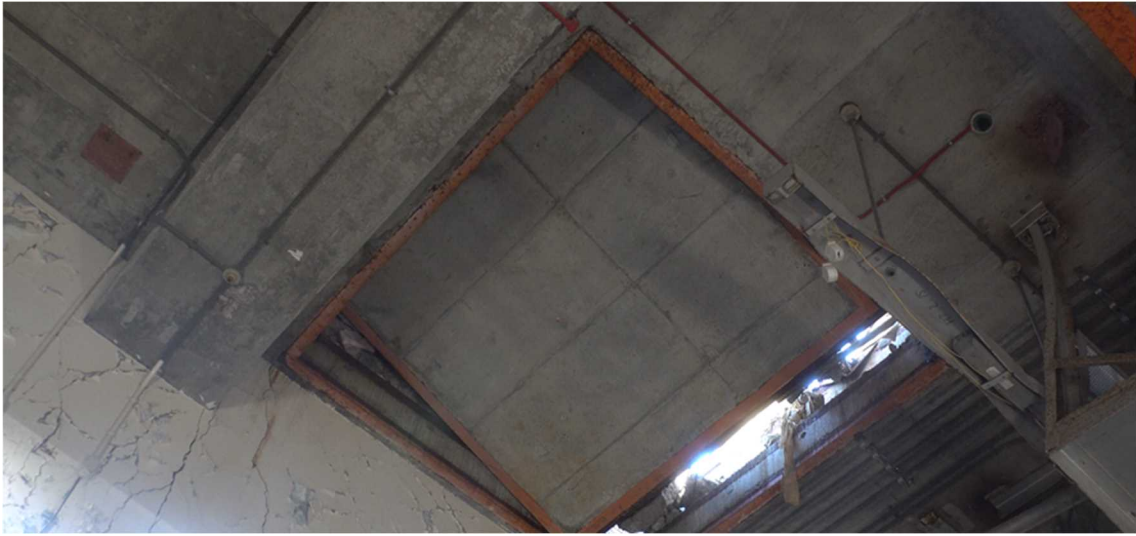
IC の北側の壁に近い天井には目立った損傷は確認されなかったが、天井のハッチが外れている様子が確認された。(図 32、33)

図 33 IC の北側の壁に近い天井（天井のハッチが外れている）

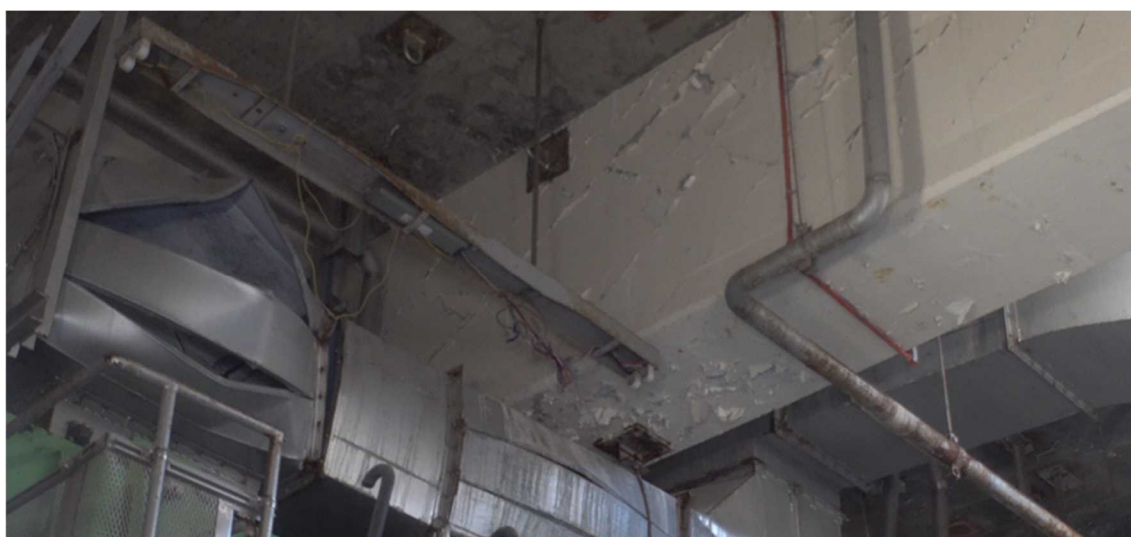
天井付近のダクトは内側から外側に膨張したような変形が確認されたが、ダクトが落下している様子は確認されなかった。（図 36、37）

図36 天井付近のダクト及び梁

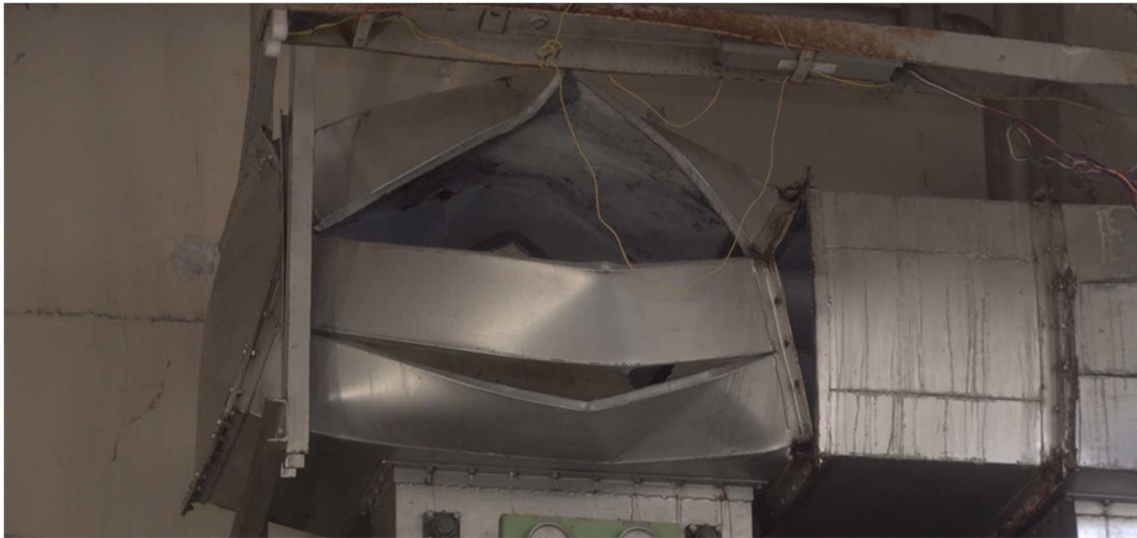
図 37 天井付近のダクト（1号機原子炉建屋4階）

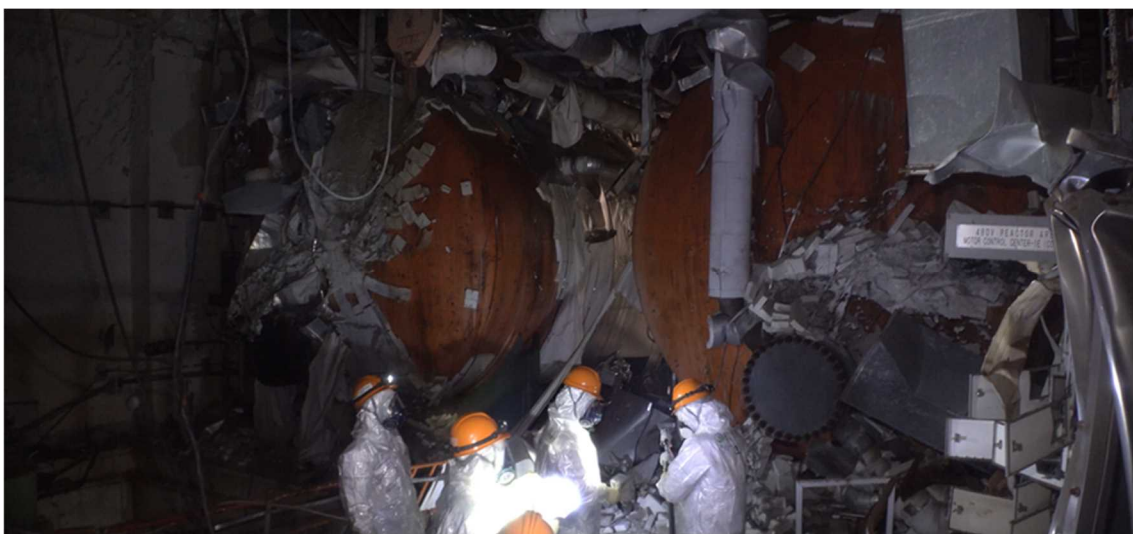
IC の南側は、保温材が剥がれており、剥がれた保温材はほぼ真下に散乱している様子が確認された。(図 40～43)

図 40 IC の南側 (左が A 系、右が B 系) (1 号機原子炉建屋 4 階)

図 41 IC の南側（左が A 系、右が B 系）（1 号機原子炉建屋 4 階）

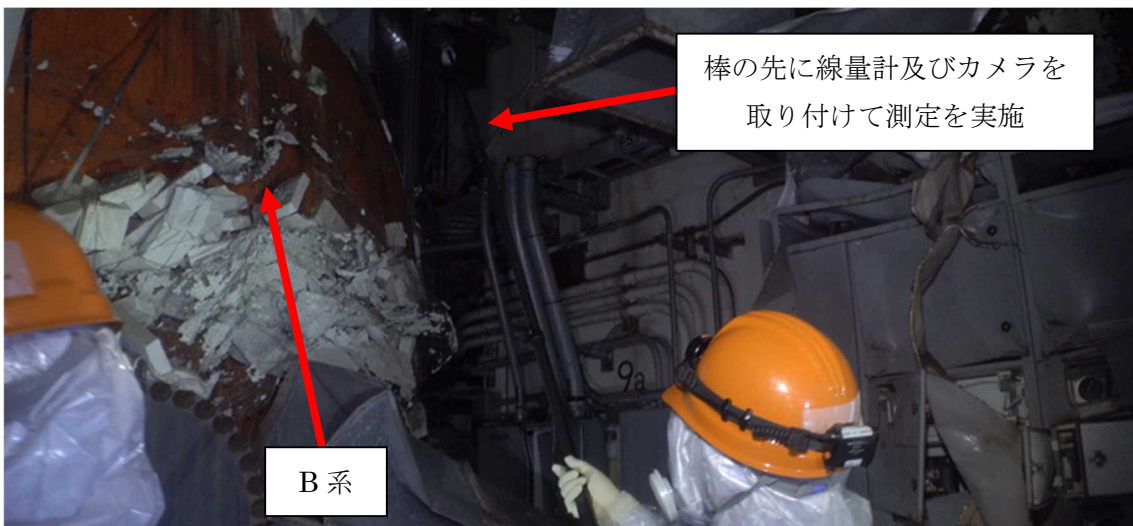
また、IC の上部付近の線量率は約 6mSv/h であり、周辺の線量率とほぼ同等であった。

図 42 IC（B 系）の南側及び線量率測定の様子（1 号機原子炉建屋 4 階）

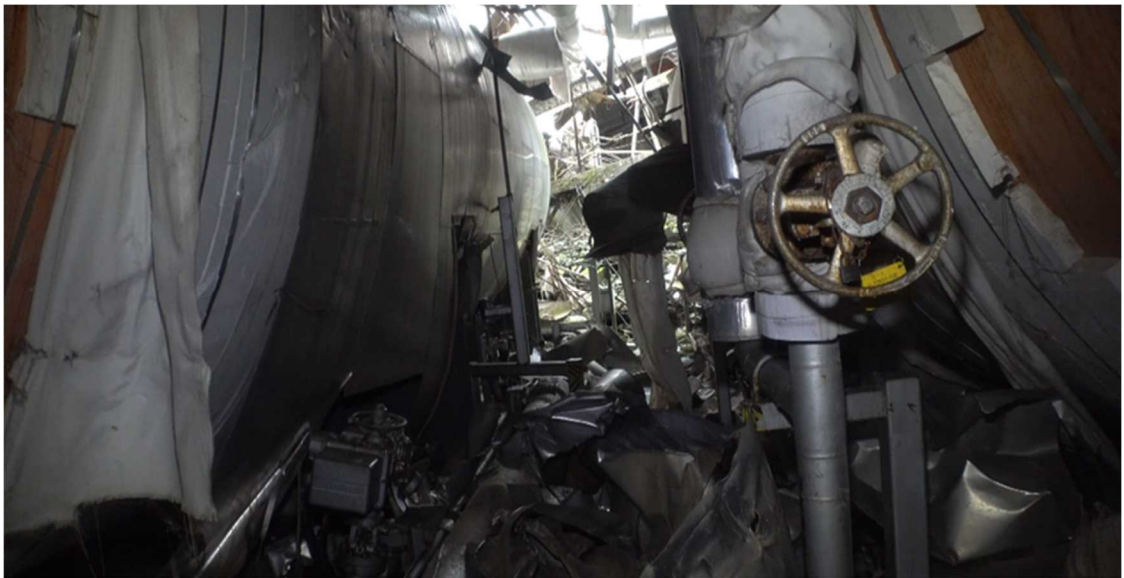
床面にはダクトや資材類が散乱していた。計器類には目立った損傷等は見られなかった。北側には天井から落下したと思われる鉄筋やコンクリートがれきが多く存在していた。（図49～51）

図 50 IC の A 系と B 系の間及び北側（1 号機原子炉建屋 4 階）

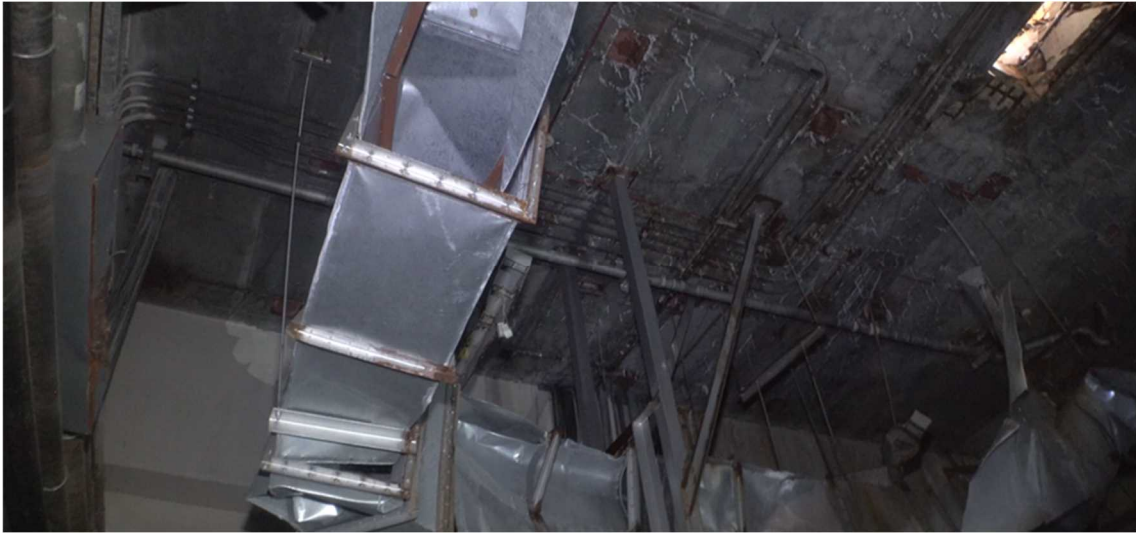
天井付近のダクトは、何らかの外力による変形が確認された。(図 53、54)
また、一部のダクトはフロアに落下していた。(図 55)

図 53 天井付近のダクト（1号機原子炉建屋4階）

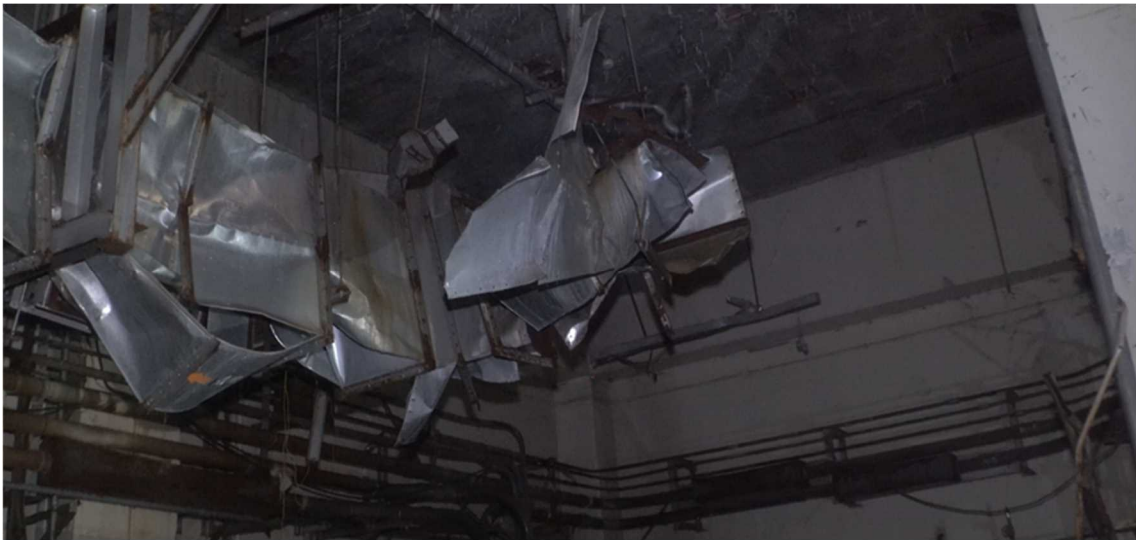
図 54 天井付近のダクト（1号機原子炉建屋4階）

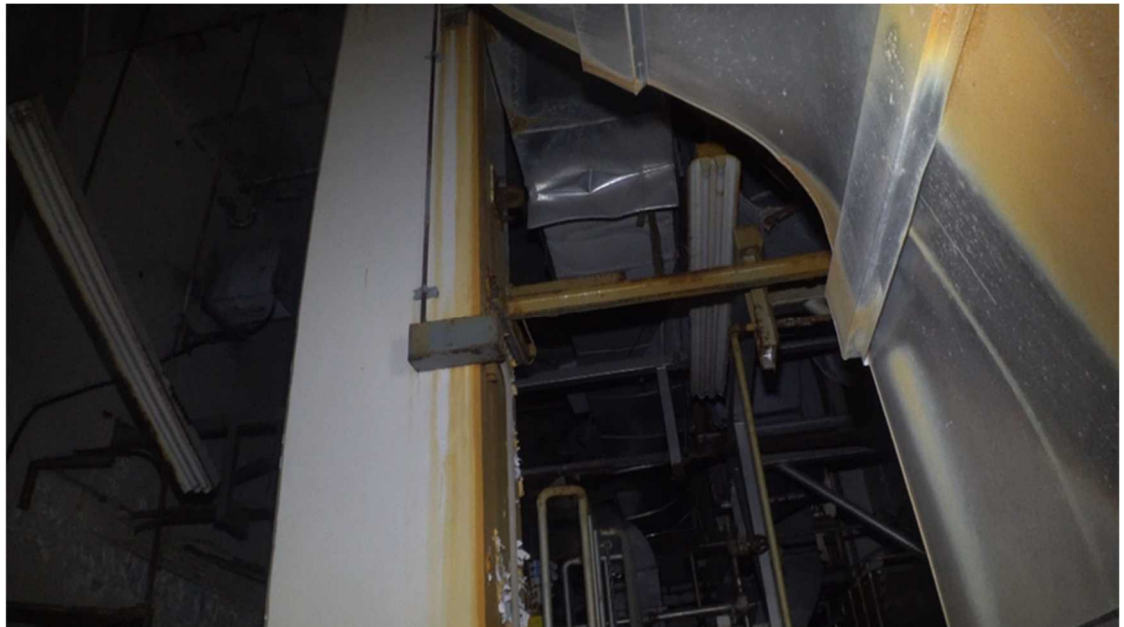
北東側のフロアでは、ダクトが変形している様子が確認されたが、ほう酸水貯蔵タンク（SLC タンク）等、その他の構造物には目立った損傷等は確認されなかった。（図 57～59）

図 58 ダクト（北東側フロア）

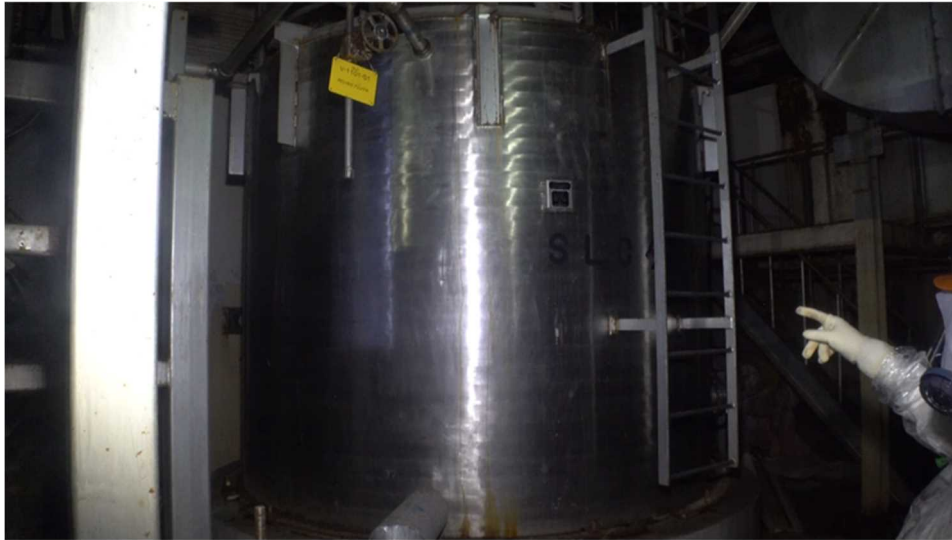
図 59 SLC タンク（北東側フロア）
