1号機 原子炉格納容器内部調査の状況について

2023年4月24日

技術研究組合 国際廃炉研究開発機構
東京電力ホールディングス株式会社

2.ROV-A2調査(後半)の実施状況について

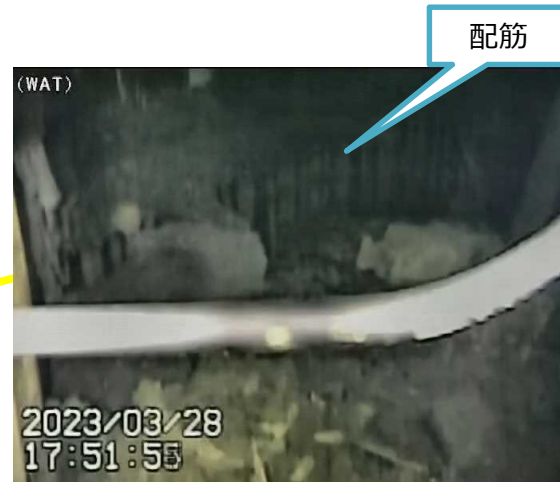
写真1. ポイント⑧ペDESTAL基礎部

- 調査箇所⑧、⑨、⑩については、ROVが到達できなかったものの、調査箇所⑤にて撮影した映像や、ROVが遊泳中に撮影した映像からペDESTAL基礎部の状態を確認 <写真1,2>
- 確認した基礎部の状態は他の調査箇所と似ている状態であり、ペDESTAL内側下部のコンクリートが一部消失している箇所には配筋を確認 <写真1,2>
- 配筋より奥については、一部（調査箇所⑦）においてインナースカートに至るまでのコンクリートの消失を確認 <P28_写真5参照>

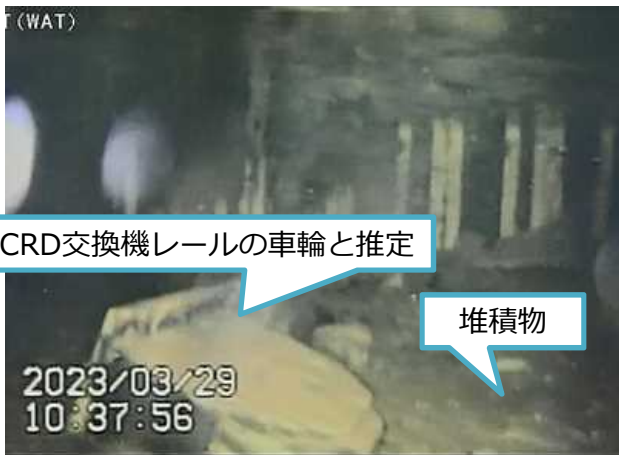
- ペDESTAL内底部には、CRDハウジング以上に大きな構造物は確認されず、CRD交換機については本体は確認されず、CRD交換機レール・車輪を部分的に確認 <写真1,2>
- ペDESTAL内底部には、床面全域にわたり高さ1 m未満の堆積物があり、CRDハウジング等の上部の構造物が部分的に落下しているのを確認 <写真2,3>

写真1.CR D交換機レールの車輪と思われる構造物

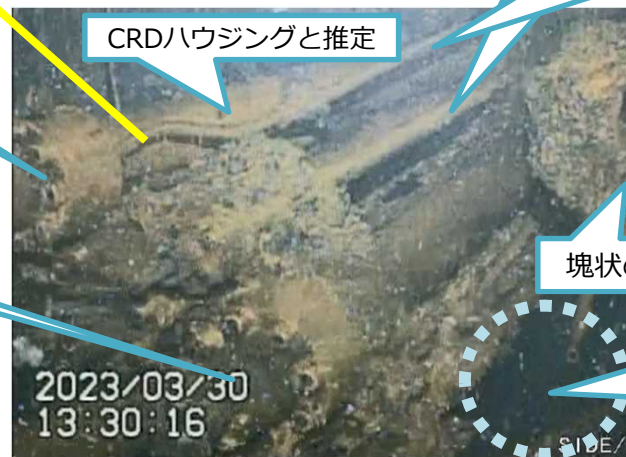
- ペDESTAL上部にはCRDハウジング、CRDハウジングサポートを確認。一部は正規位置より下方に位置していることを確認(ペDESTAL底部に落下しているものもあり) <写真1,2>
- 下方に位置しているCRDハウジングは原形を留めており、溶融物が固化したと思われる塊が付着している箇所がある <写真2>
- 今回映像データを取得した、調査ポイント⑦の周辺においては、本来は映るはずの場所にCRDハウジングと思われる構造物からの反射がなく、一部が黒い空間のように見える箇所がある。この領域はCRDハウジングが脱落し、その上部にあるRPV底部に穴が開いている可能性が示唆される。 <写真2>

CRDハウジングと推定

塊状の物体

黒い空間
(代表例)

写真2. CRD関連と思われる構造物

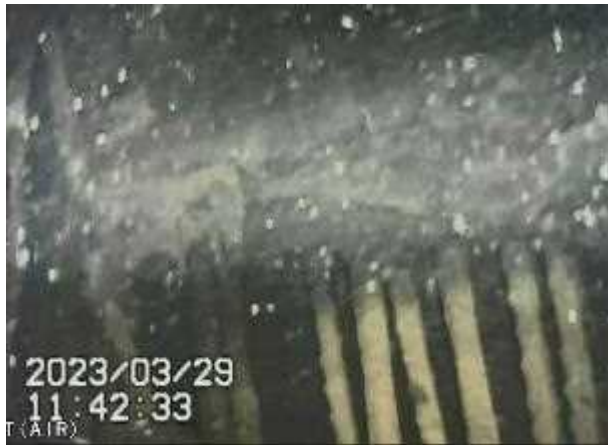
写真1. ポイント⑪上部

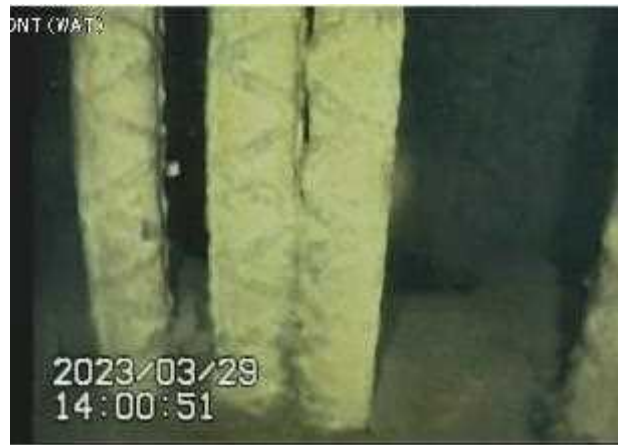
写真3. ポイント⑫

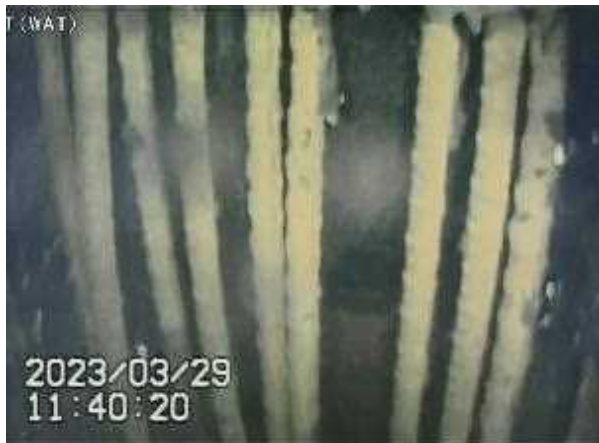
写真2. ポイント⑪下部

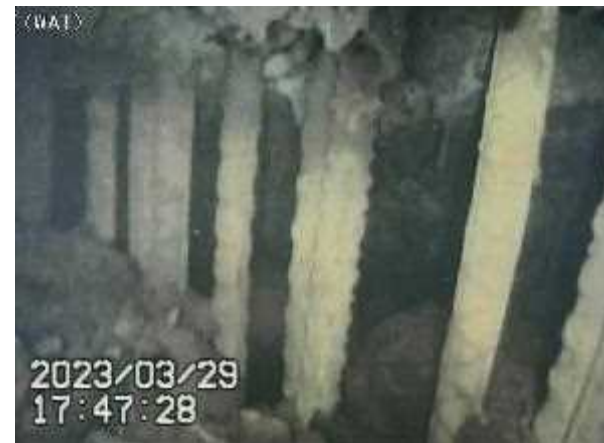
写真4. ポイント⑬

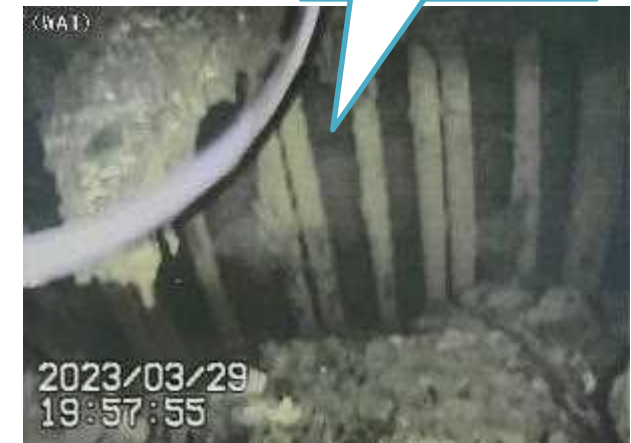
写真5. ポイント⑦
