## 4号機原子炉建屋における火災

原子力規制庁原子力規制部  
東京電力福島第一原子力発電所事故対策室 佐藤 雄一  
原子力規制庁原子力規制部専門検査部門  
(前 福島第一原子力規制事務所) 坂中 伸次

### 1. 検討目的

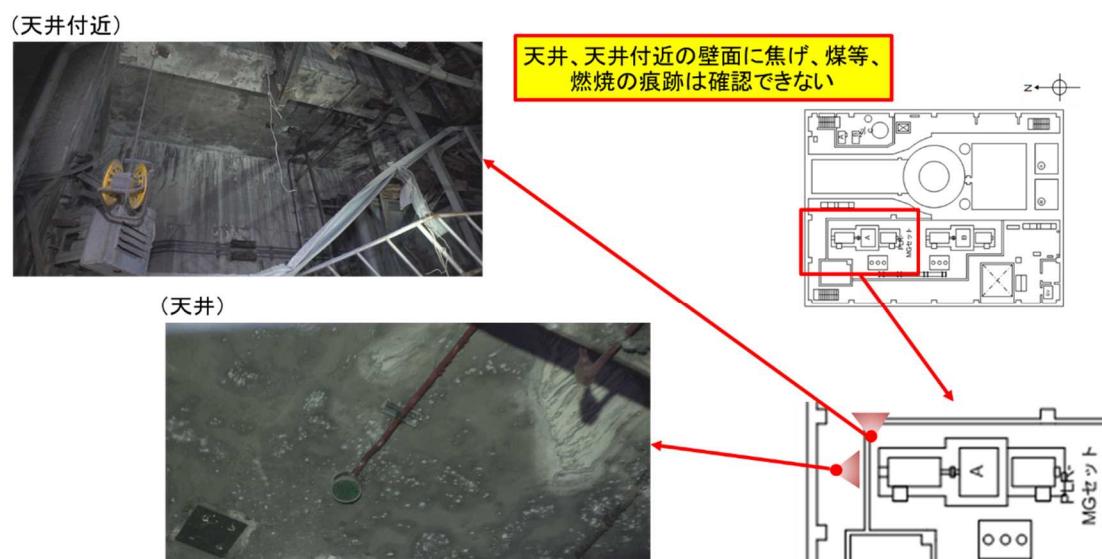
図5 天井及び天井付近の状況

天井及び天井付近の壁を確認した結果、焦げ痕や煤の付着などの燃焼の痕跡は確認できなかった。

なお、天井付近や天井には模様があり、煤が付着したことにより生じたものである可能性を考え、できる限り天井に近づいて目視にて確認した結果、煤ではなく、カビのようなものではないかということを確認した。

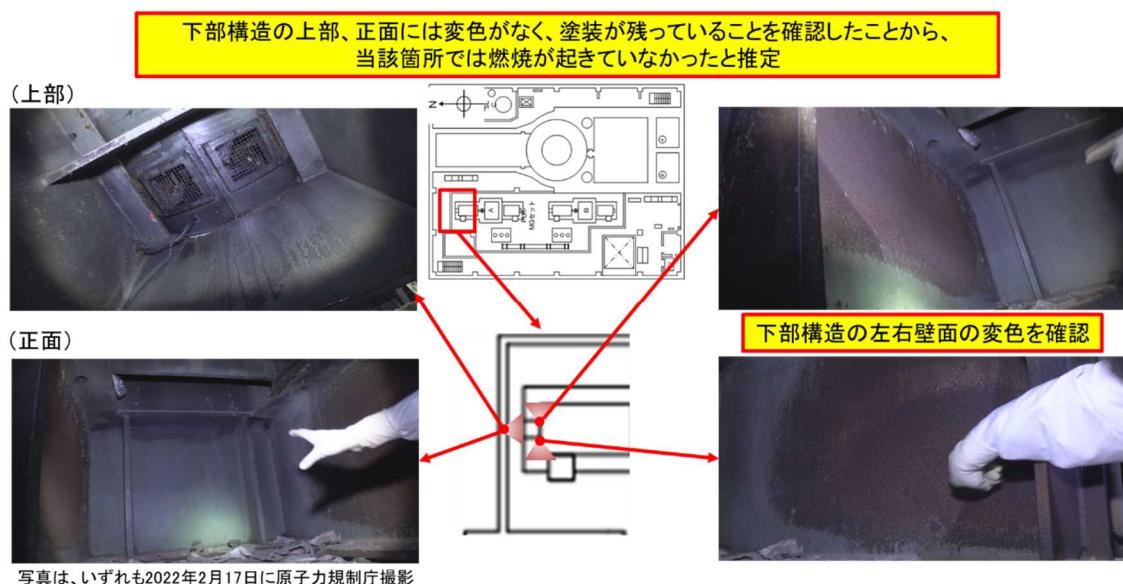
図9 MGセット(A)の北側の下部構造(内側)の状況

また、下部構造の内側のうち、上部と正面には燃焼によると思われる変色がなく、塗装が残っていることを確認した。(図9の左上及び左下の画像)

これらのことから、MGセット(A)の下部構造の内部では、熱の影響は外側から受けているが燃焼は起きていないかったと考えられる。

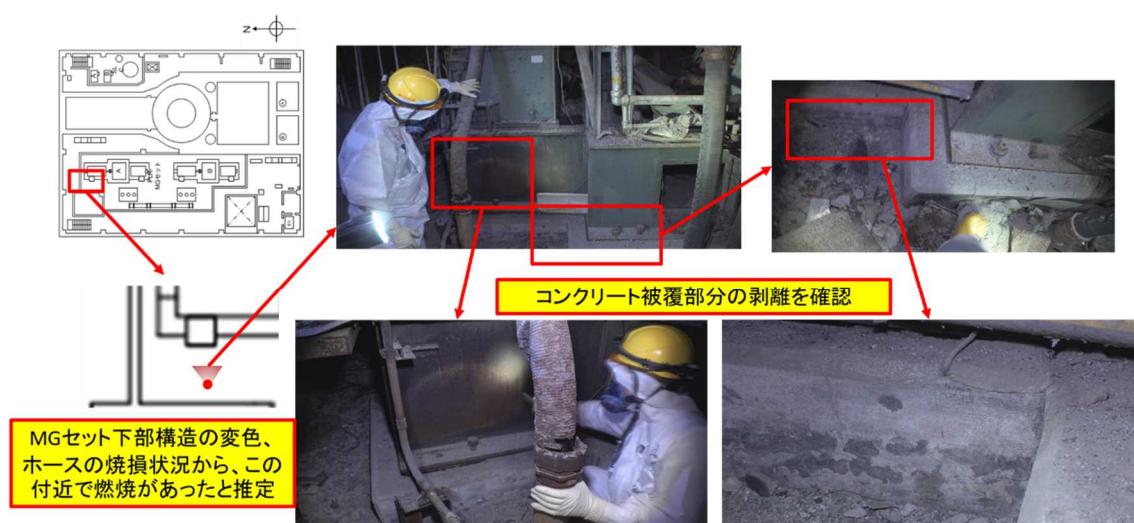
図 1-1 MG セット(A)の西側（下部構造及びコンクリート基礎）の状況

MGセット(A)の下部構造の西側には、楕円状に変色していることを確認した(図11の左上及び左下の画像)。

このようなホースの焼損、損傷状況から、この付近で一番激しい燃焼があったと考えられる。

MGセット(A)の北西側のコンクリートの基礎部分は、コンクリートの被覆部分が熱の影響により剥離していることを確認した(図11の右上及び右下の画像)。また、この近辺の床面には炭化物及び燃え残りがあることを確認したが、4.(2)③に示したようなMGセット(A)の北東側に燃え残っていた養生材等のように原形をとどめている物

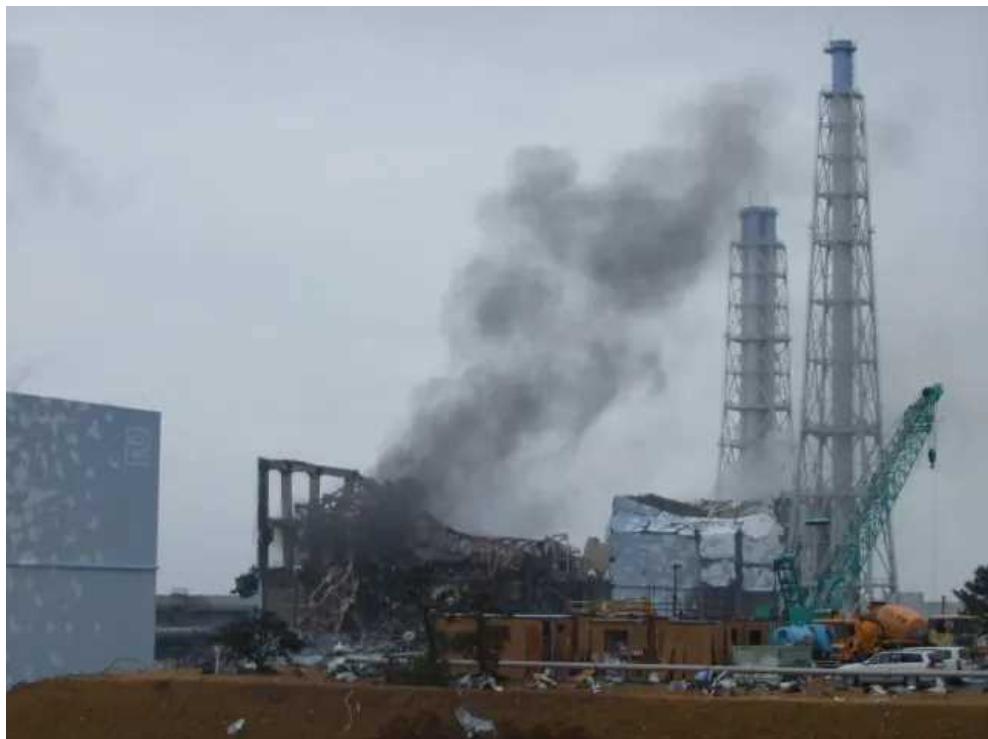
図1 3号機原子炉建屋における煙の発生（1）

3号機原子炉建屋では、2011年3月14日の水素爆発以降、3月21日の15時55分頃にやや灰色がかった煙の発生や、同月23日の16時20分頃に黒煙の発生など火災が確認されている。(図1～3参照)

一方、3月21日の15時55分頃のやや灰色がかった煙の発生や、同月23日の16時20分頃に黒煙の発生については、白煙を形成していた水蒸気とは異なり、火災による煙と考えられた。

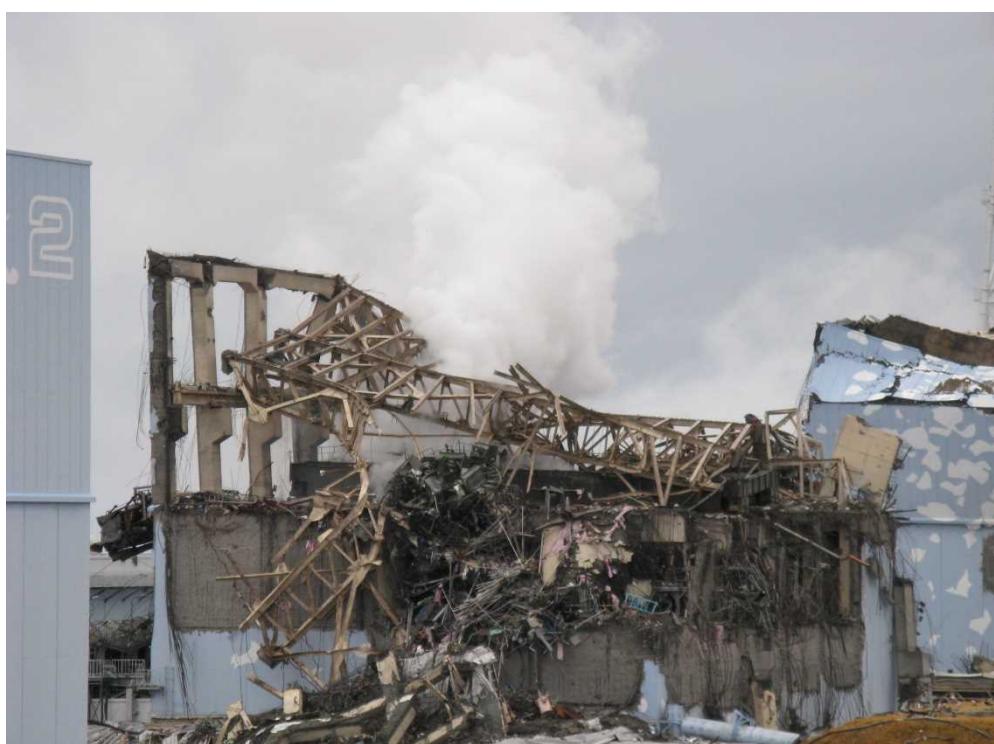
図4 3号機原子炉建屋オペフロの白煙

これらの白煙は、赤外線カメラによる温度測定や航空機写真等から原子炉ウェルの隙間等から吹き出していることが確認されており、原子炉格納容器等から漏えいしてきた水蒸気と考えられてきた。

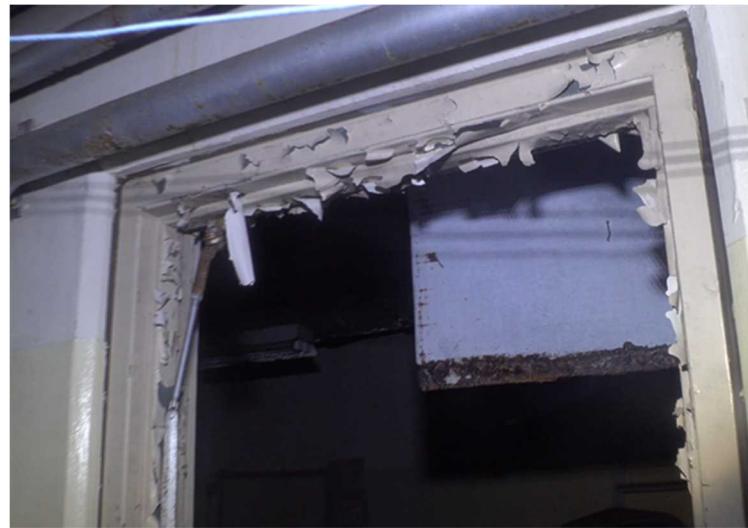
部屋の入口について、図 4 に示すように、入口のドア枠は塗装が剥がれてい るものの形状は維持されていた。また、図 5 に示すように、ドアそのものは部屋 の内部に落ちていた。

図4 1号機原子炉建屋3階東側の部屋(CRDリペア室)の入口付近の状況  
(ドア枠上部)

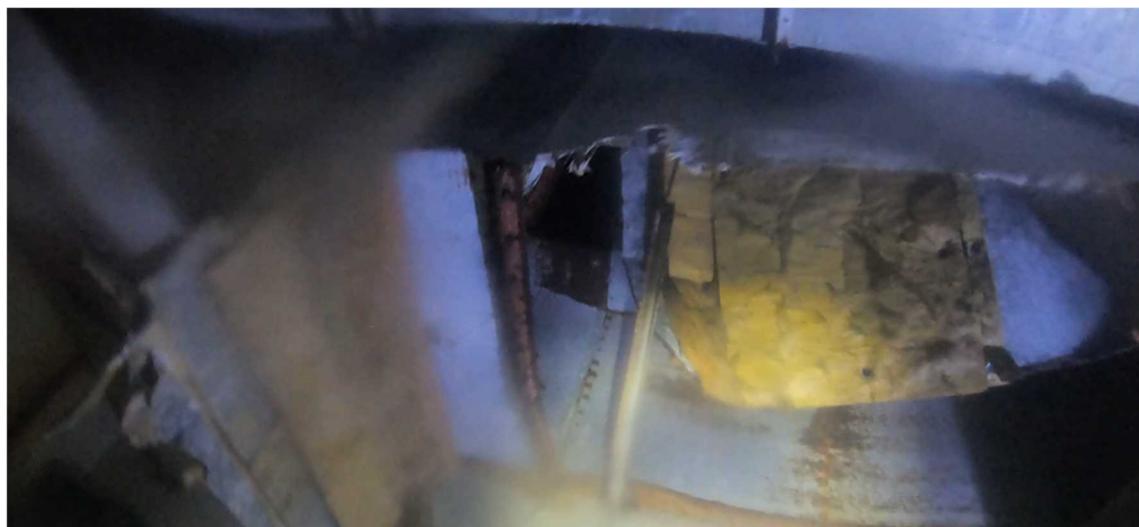
部屋内部の設備について、図 6 及び図 7 に示すように、ダクトは内側から外 側に膨らんでいる様子やめくれ上がっている様子が確認されたが、壁から離れ ている様子や床面に落下している様子は確認されなかった。また、図 8 に示す ように、部屋内部の資機材は大規模な損傷や転倒は確認されなかった。

図7 1号機原子炉建屋3階東側の部屋(CRDリペア室)の状況  
(めくれ上がったダクト)

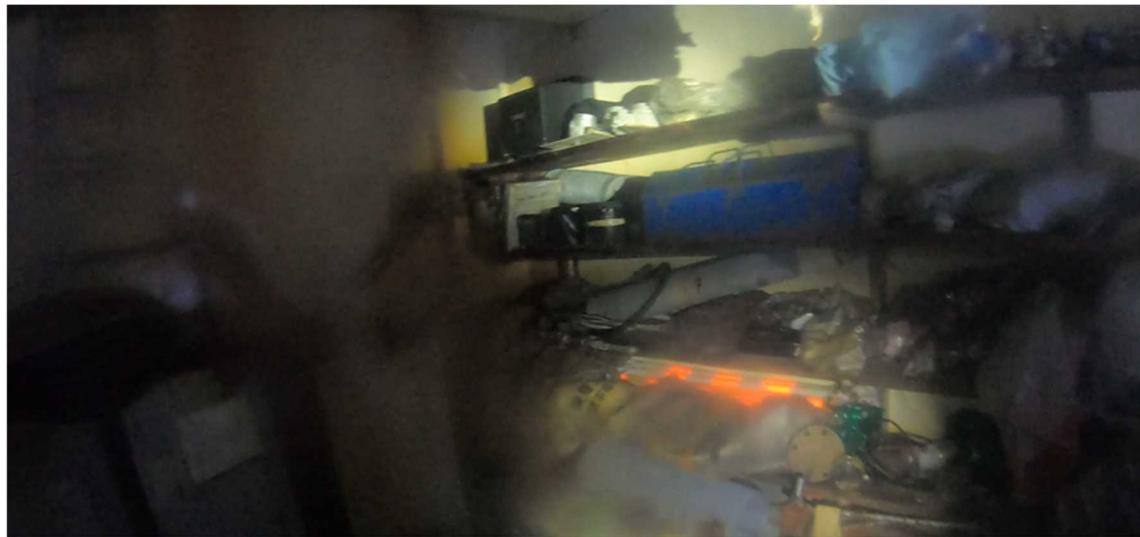
図8 1号機原子炉建屋3階東側の部屋(CRDリペア室)の状況  
(部屋内部の資機材の状況)

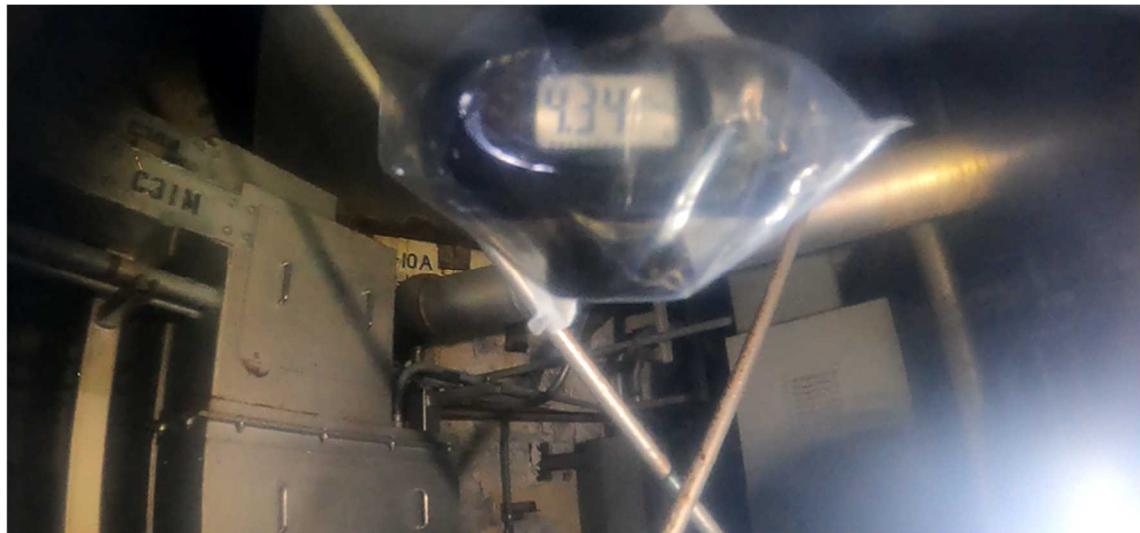
測定対象配管は、図10中の「X-10A」(IC(A系)配管の貫通部)と記載されている付近に位置するが、配管そのものは目視で確認できなかったため、「X-10A」と記載されている付近の線量率を測定したところ、最大で約48mSv/hであった(図12)。測定対象配管から少し離れた箇所における線量率は約4mSv/hであり(図11)、測定対象配管は何らかの要因により汚染していることが確認された。

図11 測定対象配管周辺の線量率

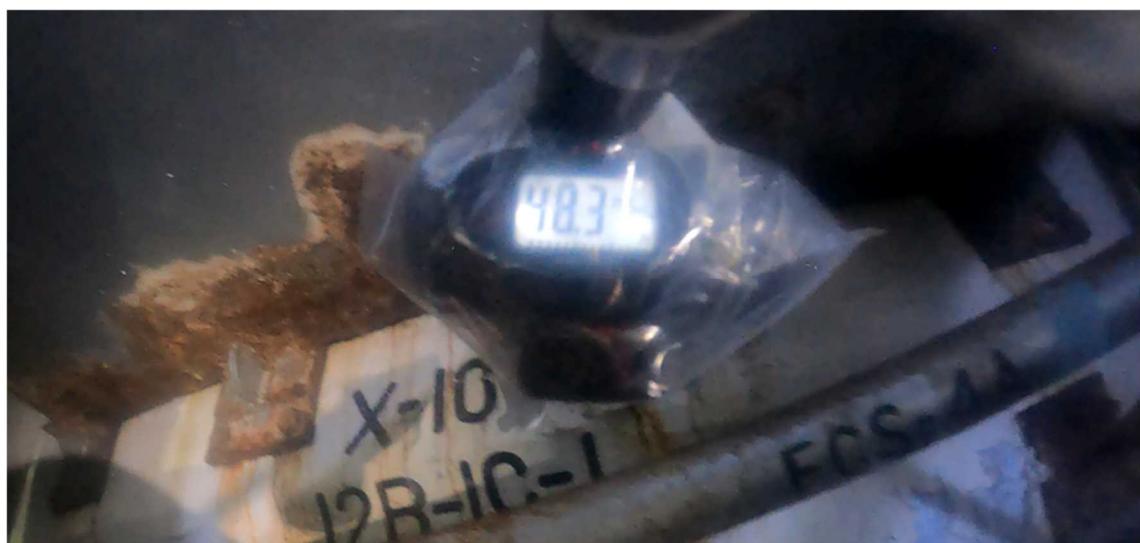
図12 測定対象配管付近の線量率

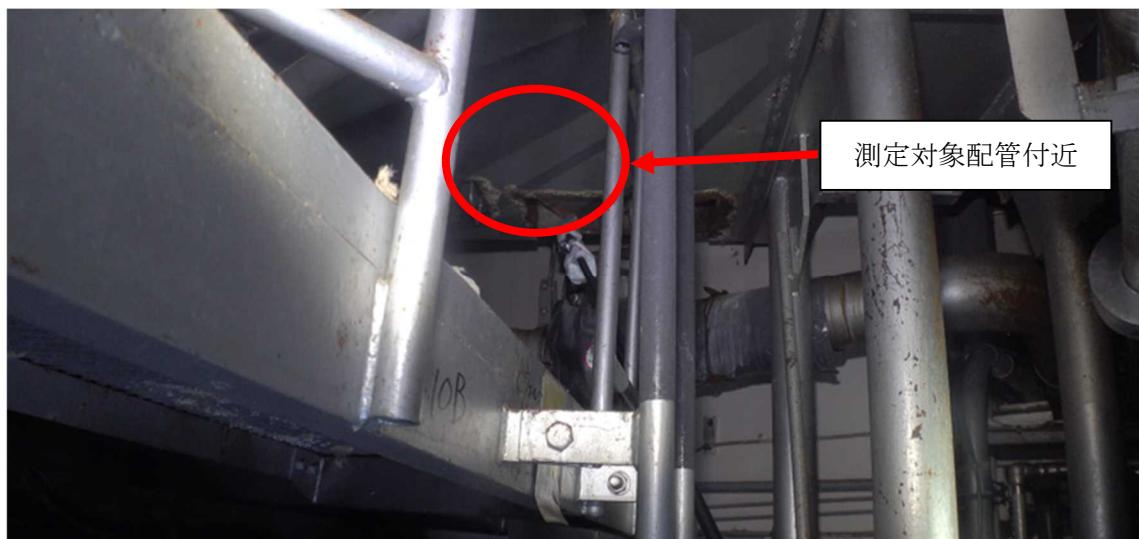
測定対象配管は、図14中の配管ラックの上部に位置すると思われるが、配管そのものは目視で確認できなかったため、配管ラック付近の線量率を測定したところ、最大で約44mSv/hであった(図16)。測定対象配管から少し離れた箇

図 14 測定対象配管周辺の状況

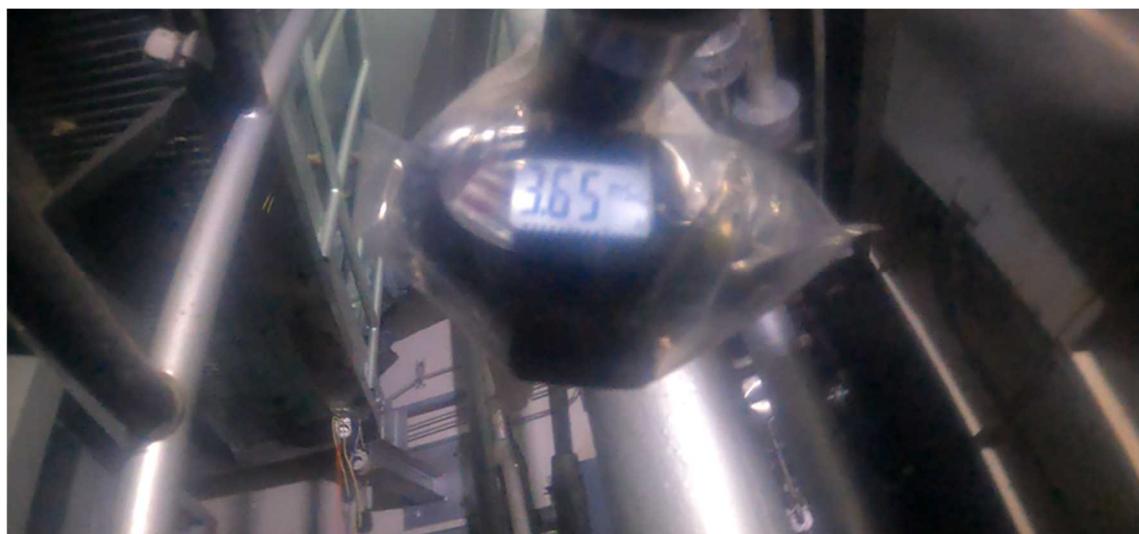
所における線量率は約 4mSv/h であり（図 15）、測定対象配管は何らかの要因により汚染していることが確認された。

図15 測定対象配管周辺の線量率

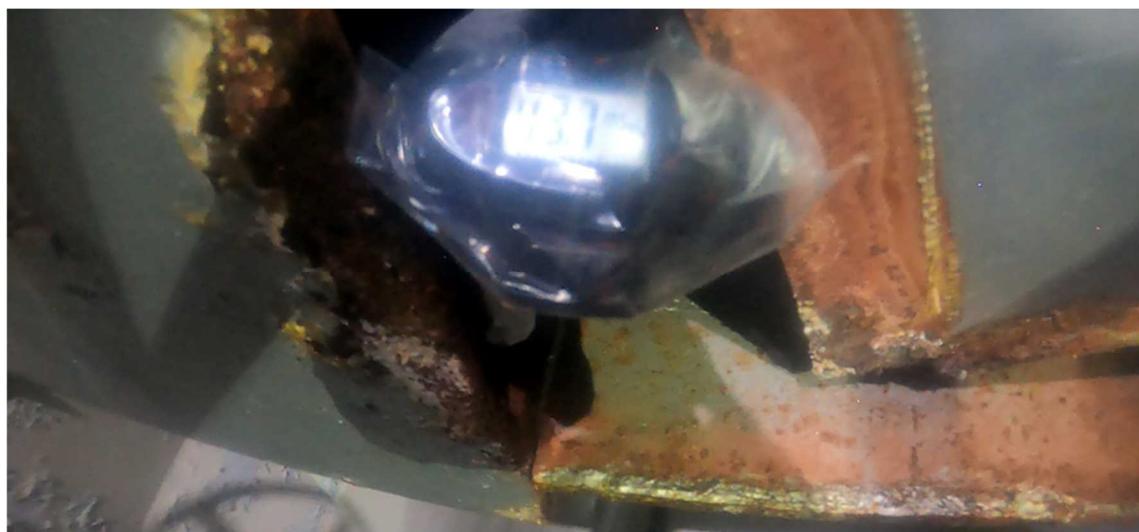
図16 測定対象配管付近の線量率

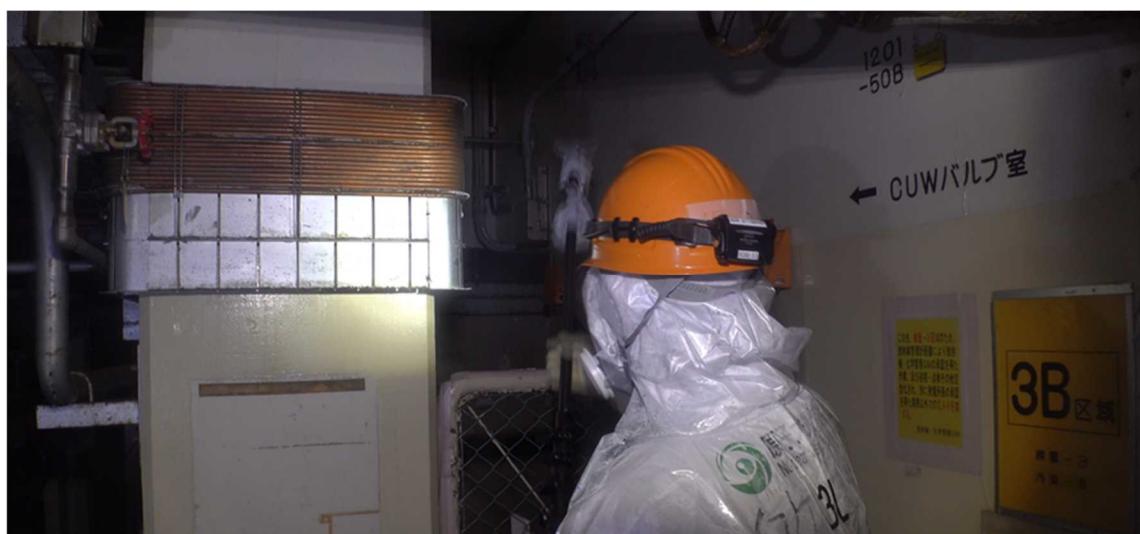
3階フロア北側に位置する原子炉冷却材浄化系(CUW)バルブ室付近(位置は図17参照)の線量率を測定したところ、部屋周辺は3mSv/h程度、部屋の入口付近は0.4mSv/h程度であった(図18~20)。

図 18 原子炉冷却材浄化系バルブ室付近

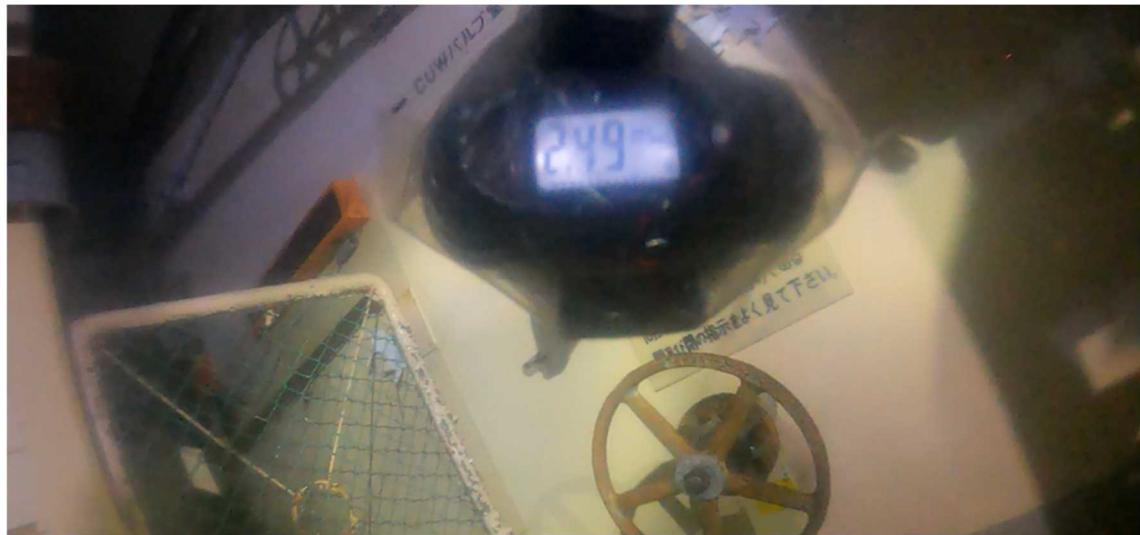
図19 原子炉冷却材浄化系バルブ室付近の線量率

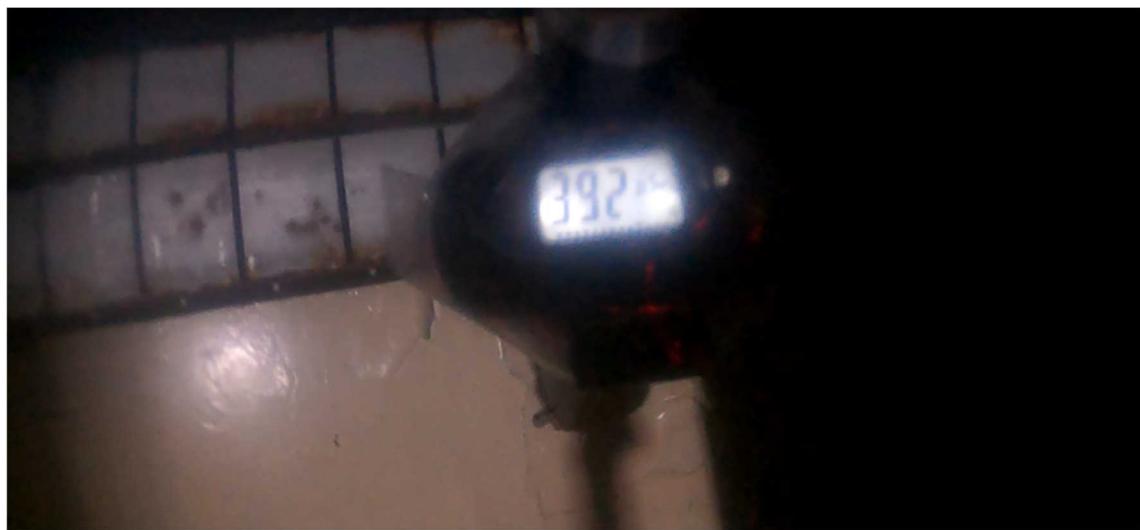
図20 原子炉冷却材浄化系バルブ室入口付近の線量率

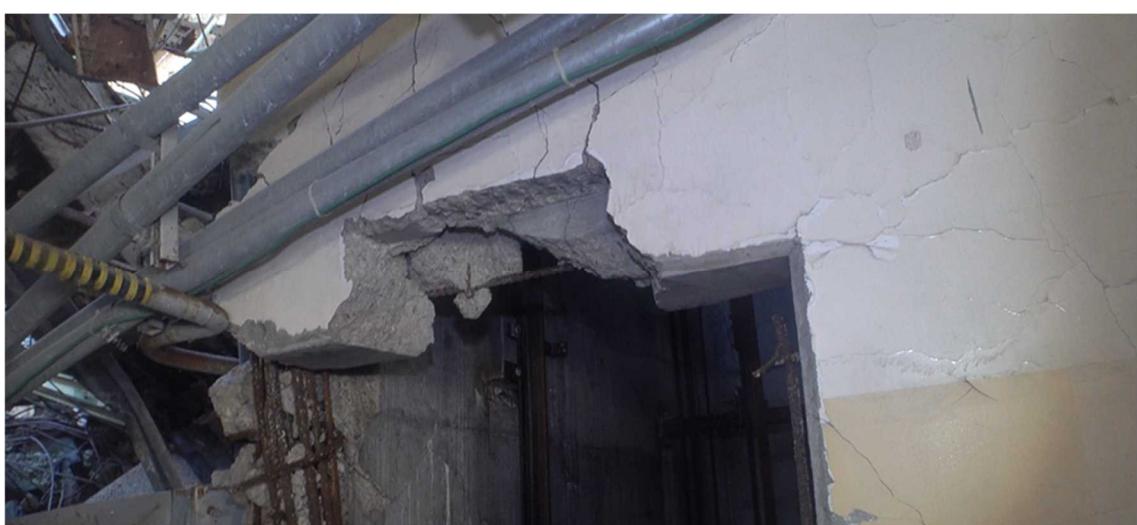
エレベータ室入口付近の線量率は約 10mSv/h であった。また、エレベータ室入口ではコンクリートが消失し鉄筋がむき出しになっている様子が確認されたが、エレベータ室内は大規模な損傷は確認されなかった。(図 24～26)

図 24 エレベータ室入口付近 (1号機原子炉建屋 4階)

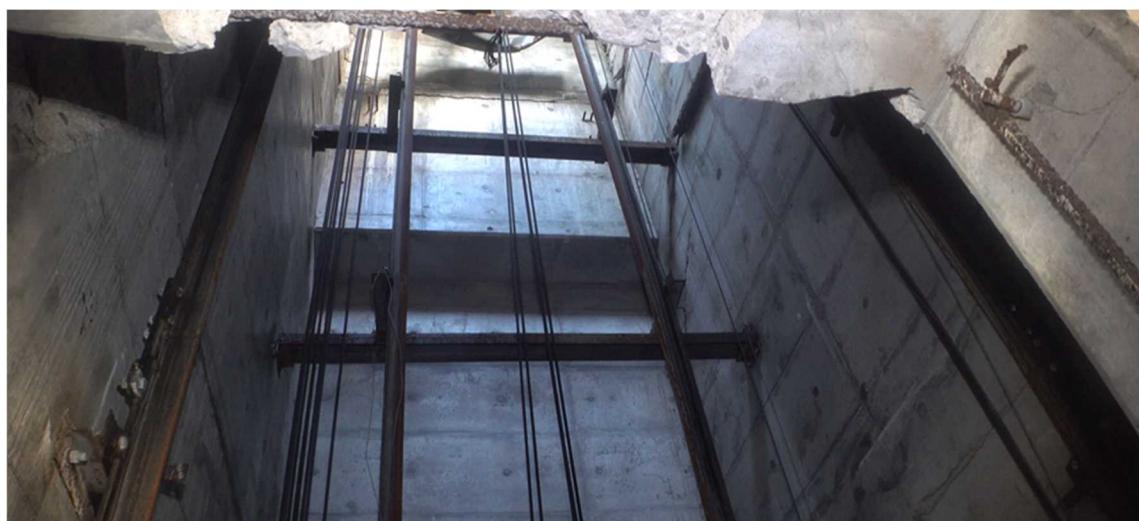
図26 エレベータ室内（上方）（1号機原子炉建屋4階）

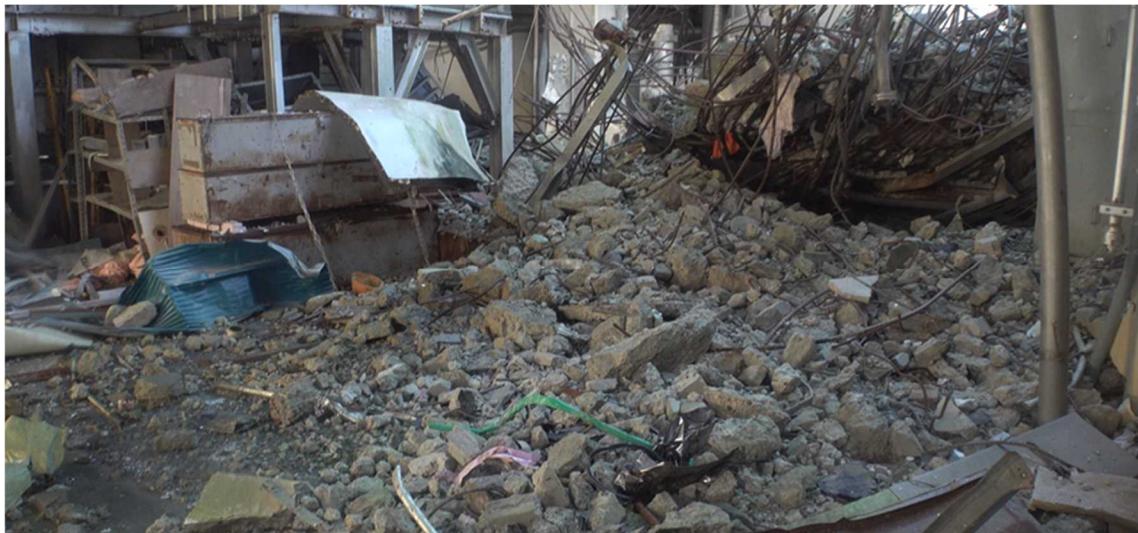
IC付近の天井は完全に崩落しており、IC付近には、垂れ下がった鉄筋やコンクリートがれきが多数存在していた。ICには目立った損傷や保温材の剥がれは確認されなかった。（図28～30）

図29 IC北側付近のフロアの状況

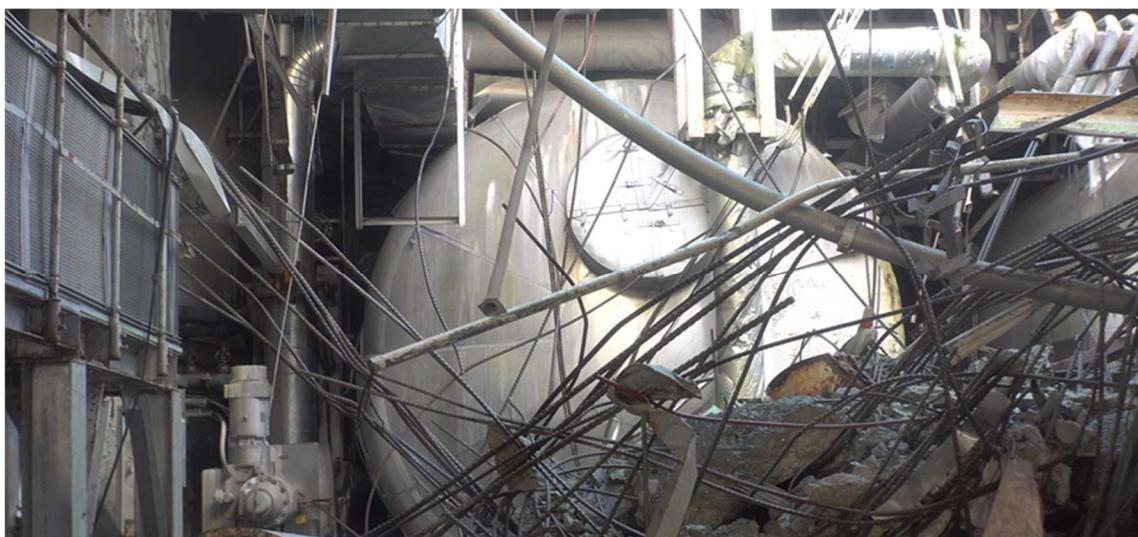
図30 IC北側付近のフロア及びICの状況

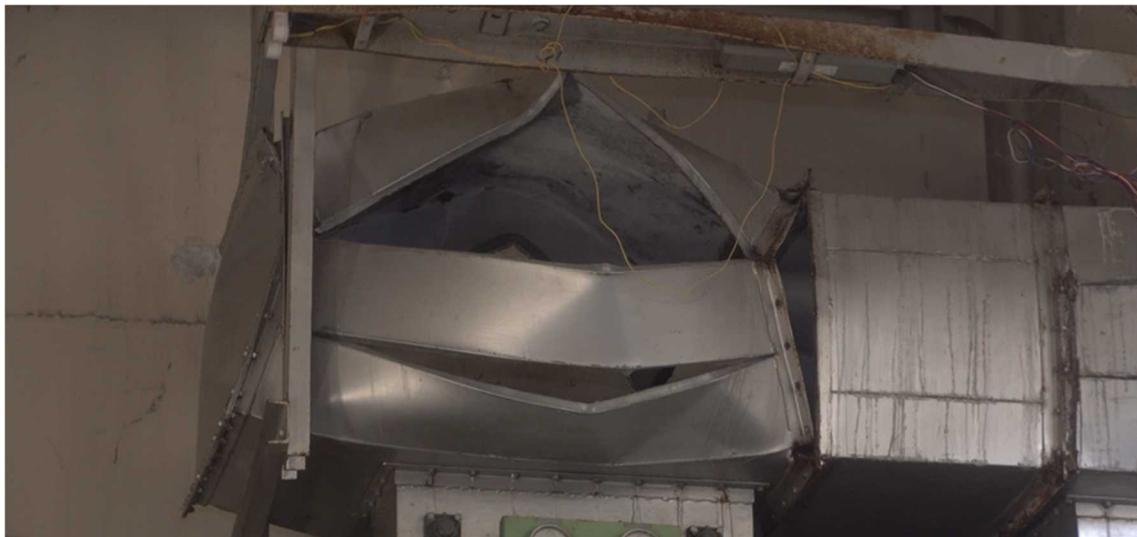
天井付近のダクトは内側から外側に膨張したような変形が確認されたが、ダクトが落下している様子は確認されなかった。（図36、37）

図37 天井付近のダクト（1号機原子炉建屋4階）

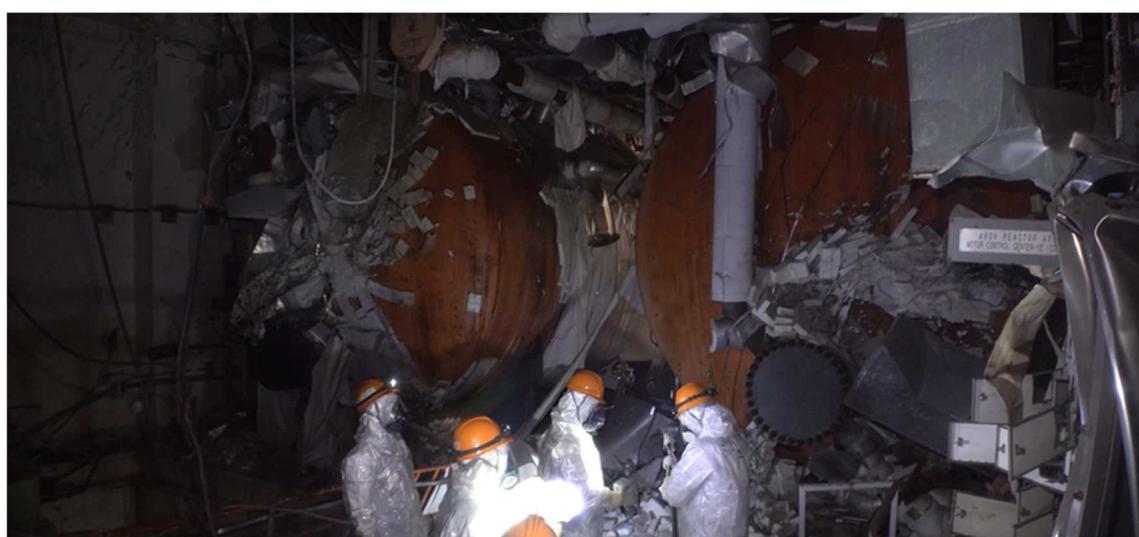
IC の南側は、保温材が剥がれており、剥がれた保温材はほぼ真下に散乱している様子が確認された。(図 40～43)

図 40 IC の南側 (左が A 系、右が B 系) (1 号機原子炉建屋 4 階)

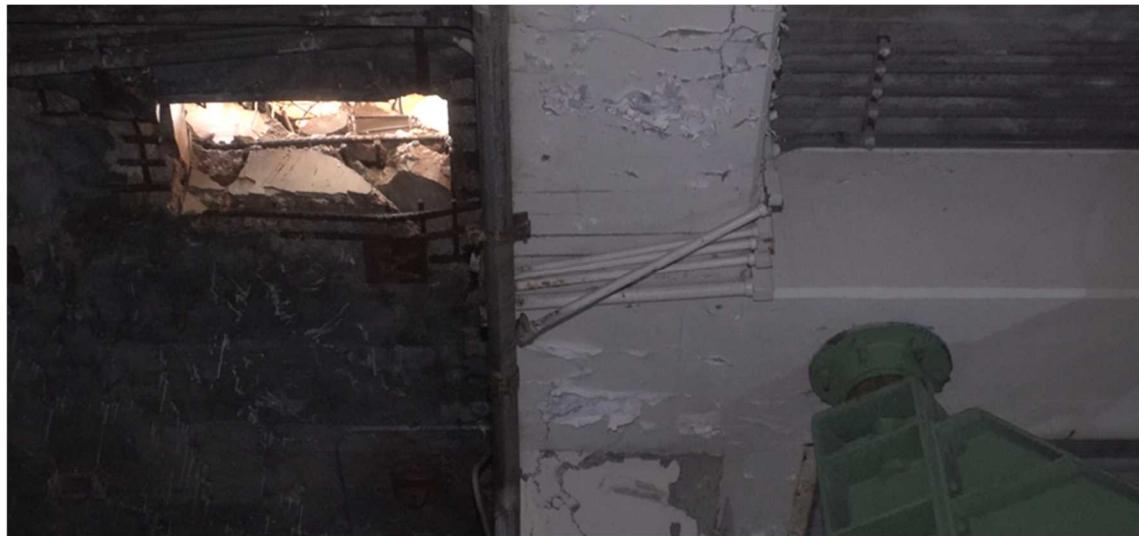
図45 ICの南側付近の天井（1号機原子炉建屋4階）

天井の一部に穴が空いている様子が確認された。(図45)

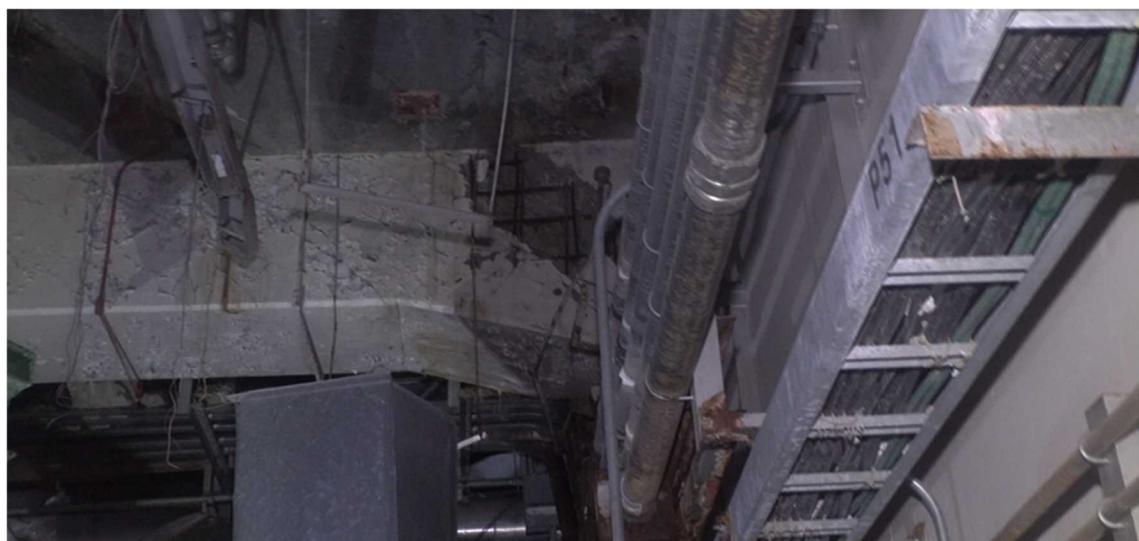
図46 ICの南側付近の梁（1号機原子炉建屋4階）（IC（B系）の上部）

天井付近の梁は、塗装の剥がれや鉄筋がむき出しになっている様子が確認されたが、大規模な損傷は確認されなかった。(図46、47)

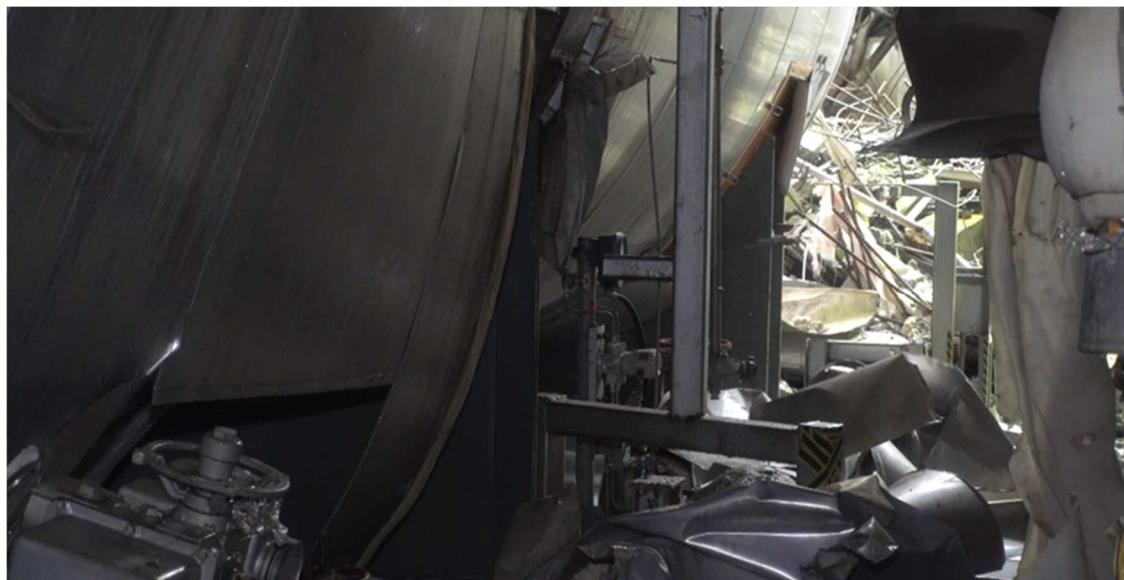
図49 ICのA系とB系の間（1号機原子炉建屋4階）

床面にはダクトや資材類が散乱していた。計器類には目立った損傷等は見られなかった。北側には天井から落下したと思われる鉄筋やコンクリートがれきが多数存在していた。(図49～51)

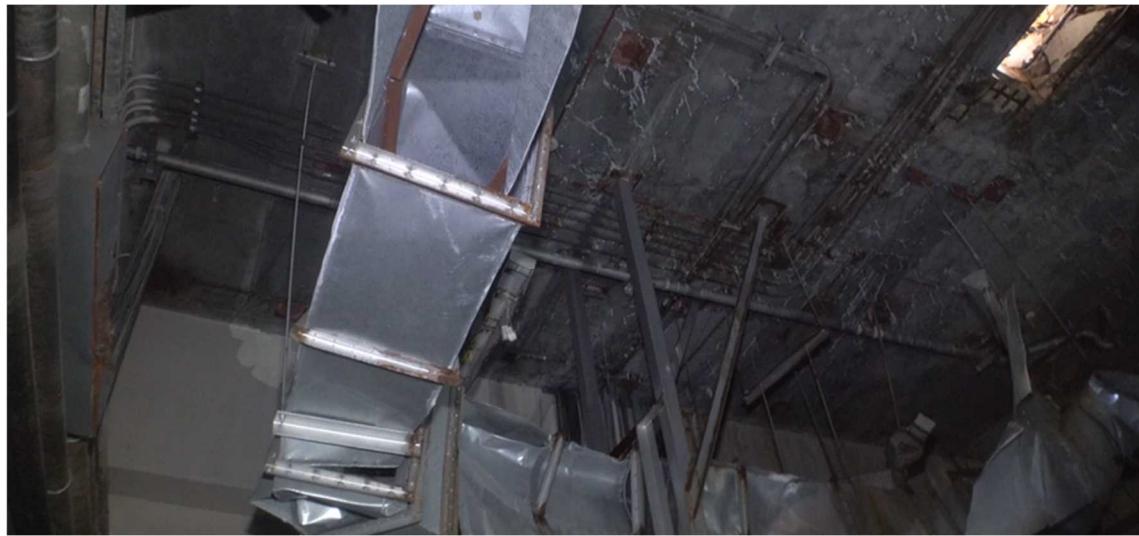
図53 天井付近のダクト（1号機原子炉建屋4階）

天井付近のダクトは、何らかの外力による変形が確認された。（図53、54）  
また、一部のダクトはフロアに落下していた。（図55）

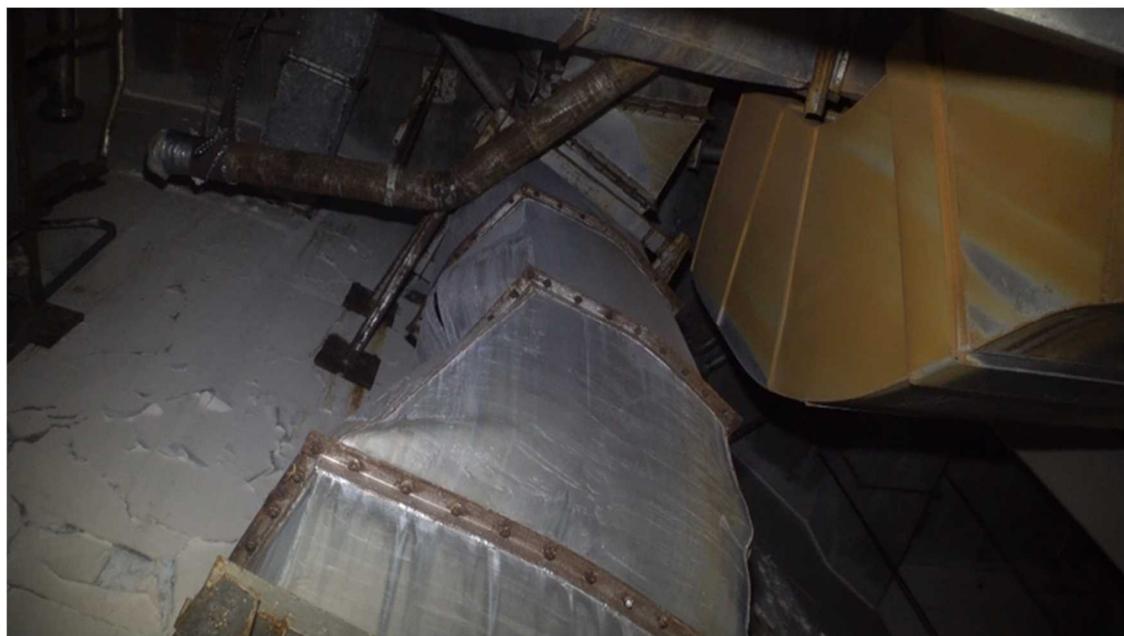
図57 ダクト（北東側フロア）

北東側のフロアでは、ダクトが変形している様子が確認されたが、ほう酸水貯蔵タンク（SLCタンク）等、その他の構造物には目立った損傷等は確認されなかった。（図57～59）

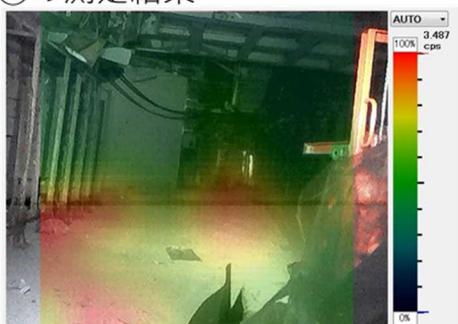
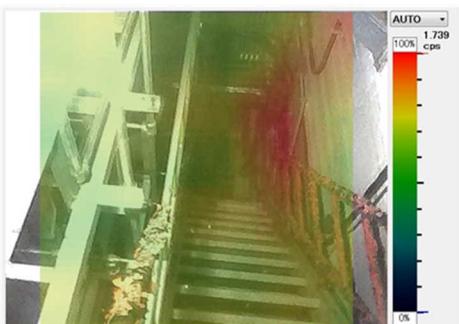
図 3 ガンマカメラによる測定結果（3号機原子炉建屋1階）

図2に示すA～Cの3カ所においてガンマカメラを用いて、線量測定を実施した。測定結果を図3に示す。①の測定結果は原子炉格納容器北西部を測定したものである。計装ラック周辺が東京電力により既に遮蔽体が設置されており、線量率が低下されていることが分かる。一方、遮蔽体の上部の配管周辺は赤く写っており、高線量の部位が存在することが確認できた。

④の測定結果では、画像右側の線量が高い。画像の右側には主蒸気隔離弁(MSIV)室があり、当該区画では原子炉格納容器から汚染水が漏洩していることが確認されている。④の測定結果は、壁表面に高い汚染があるのではなく、MSIV室からの散乱線の寄与が高いと推定される。また、画像からMSIV室のブローアウトパネルは事故時には作動しなかったことが確認できる。
