福島第一原子力発電所廃炉・事故調査に係る
連絡・調整会議
第11回会合

東京電力福島第一原子力発電所
事故の調査・分析に係る中間取りまとめ
（2023年版）

東京電力福島第一原子力発電所における
事故の分析に係る検討会

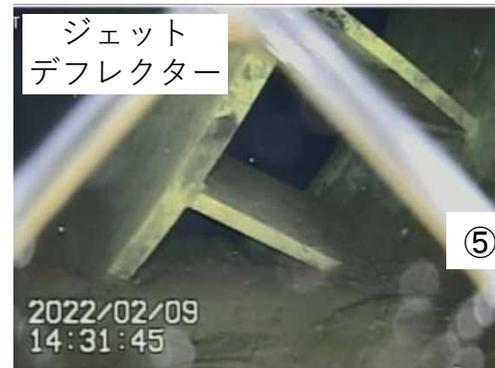
ジェットデフレクター裏側

- ⑤ ジェットデフレクターの裏側にも、ペDESTALから到達したと考えられる**堆積物**。ジェットデフレクター自体には大きな損傷などは見られない。見える範囲では原子炉格納容器の内面に大きな損傷はない。
- ⑥ ペDESTAL開口部付近では、テラス状構造の下部に空洞が確認されている。(開口部から離れた場所は、現段階で不明。)
- ⑧ テラス状構造の位置で鉛遮蔽体(鉛毛マット)が溶けて落下しているように見える。テラス状構造の上部では鉛遮蔽体(鉛毛マット)の被覆材料(グラスファイバーとのこと)は維持されているように見え、著しい高温の影響はほぼテラス状構造付近に限られているように見える。

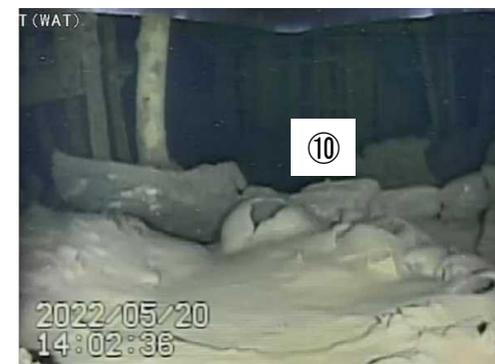
半球状の堆積物

- ⑨ ペDESTAL開口部1.4m高さに**バブル形状**のもの。その下部には空間があるが内部の詳細は不明。
- ⑩ ペDESTAL外周部の原子炉格納容器床面のデブリなどの堆積状況は不明確だが、一部に**半球状**のもの。(詳細は現段階では不明)

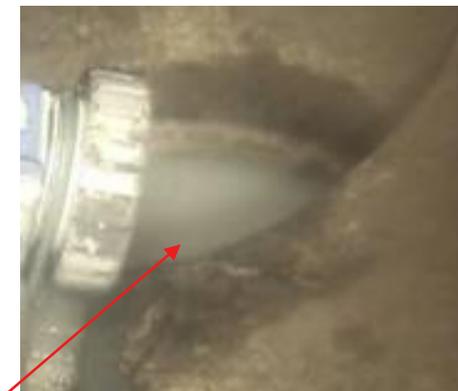
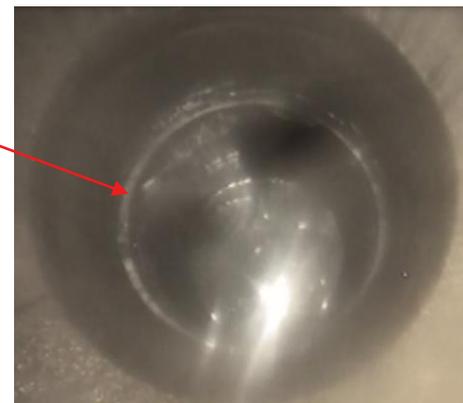
- 4月11日、RCW熱交換器(C)入口配管の処理作業(水抜き・移送)の実施にあたり、RCW熱交換器(C)入口配管内の水位が、入口配管下部から上端部近くまで上昇していることを確認。
- 水位の上昇は、水量にすると約370Lと推定。配管内の水面には白濁を確認。

- 3階作業エリア床面周囲に溜まった雨水が周辺のファンネルから排水できず、当該作業の床面開口部に流れ、床下にある2Fの入口ヘッダ配管の開口部を經由して当該部に流れ込んだものと推定。
- 白濁は、オペフロのダスト抑制対策で使用している飛散防止剤によるものと推定。
- 雨水や飛散防止剤が直接入口ヘッダ配管の開口部に入らないよう機材も含め養生等は実施済みだったが、雨水が堰を越え、養生や機材の隙間に流れ込んだと推定。

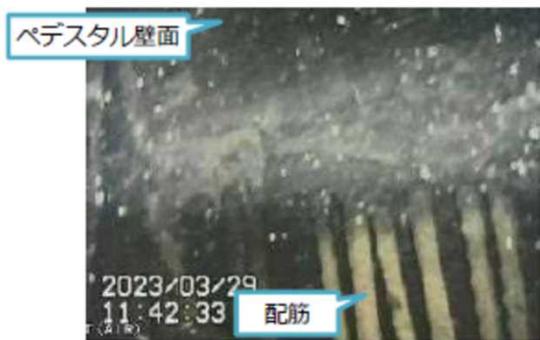
写真1. ポイント@ペDESTAL基礎部

- ペDESTAL内側下部のコンクリートが一部消失している箇所（床面より1m程度）には配筋を確認
 - 配筋には、垂直方向の引っ張り荷重を支持する縦筋と、周方向の引っ張り荷重を支持する横筋が存在するが、縦筋は大きな変形がなく当初の形状を維持<写真1>
 - 配筋は、製造時に施工されている格子状の凹凸が確認され、製造・据え付け時の寸法が維持されていると推定<写真1,2>
- 配筋露出箇所の上部には、棚状堆積物が存在し、それより上部にはコンクリートが残存<写真3>

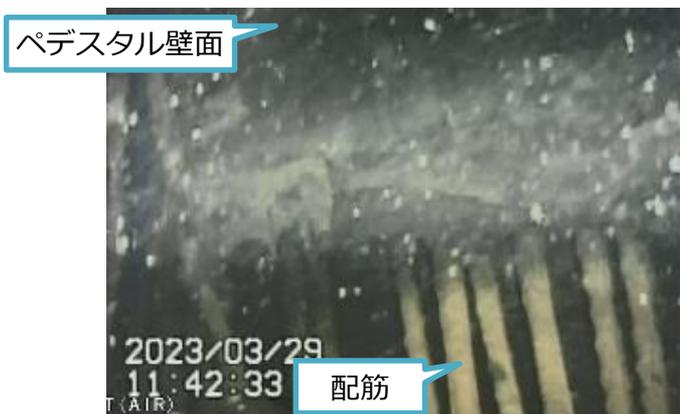
写真1. ポイント⑪ペDESTAL基礎部

- ペDESTAL内側下部のコンクリートが一部消失している箇所（床面より1m程度）には配筋を確認
 - 配筋には、垂直方向の引っ張り荷重を支持する縦筋と、周方向の引っ張り荷重を支持する横筋が存在するが、縦筋は大きな変形がなく当初の形状を維持<写真1>
 - 配筋は、製造時に施工されている格子状の凹凸が確認され、製造・据え付け時の寸法が維持されていると推定<写真1,2>
- 配筋露出箇所の上部には、棚状堆積物が存在し、それより上部にはコンクリートが残存<写真3>

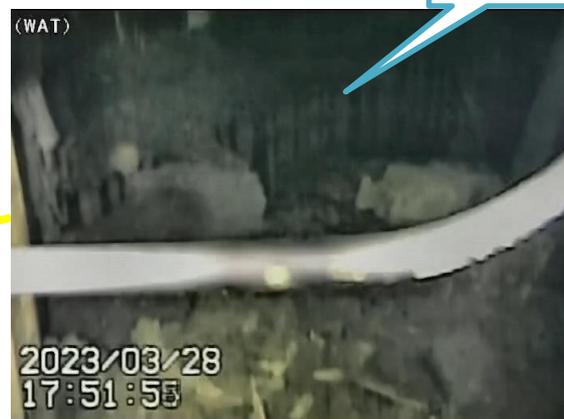
写真1. ポイント⑧ペDESTAL基礎部

- 調査箇所⑧、⑨、⑩については、ROVが到達できなかったものの、調査箇所⑤にて撮影した映像や、ROVが遊泳中に撮影した映像からペDESTAL基礎部の状態を確認 <写真1,2>
- 確認した基礎部の状態は他の調査箇所と似ている状態であり、ペDESTAL内側下部のコンクリートが一部消失している箇所には配筋を確認 <写真1,2>
- 配筋より奥については、一部（調査箇所⑦）においてインナースカートに至るまでのコンクリートの消失を確認 <P28_写真5参照>

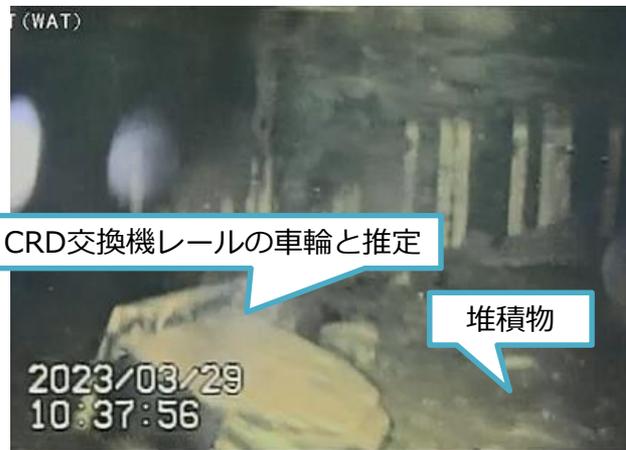
- ペデスタル内底部には、CRDハウジング以上に大きな構造物は確認されず、CRD交換機については本体は確認されず、CRD交換機レール・車輪を部分的に確認 **<写真1,2>**
- ペデスタル内底部には、床面全域にわたり高さ1 m未満の堆積物があり、CRDハウジング等の上部の構造物が部分的に落下しているのを確認 **<写真2,3>**

写真1.CRD交換機レールの車輪と思われる構造物

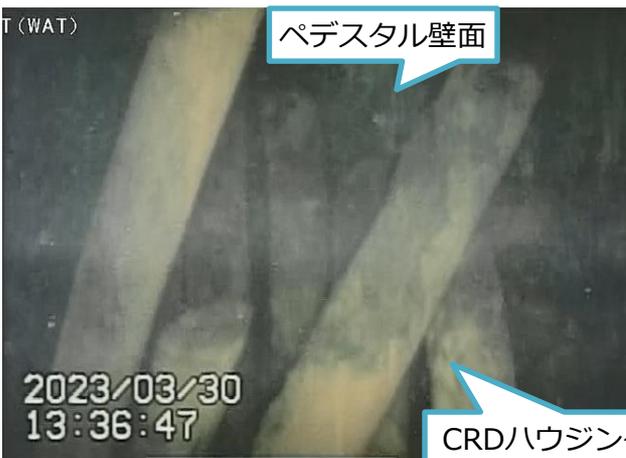
写真2. CRDハウジングと思われる構造物

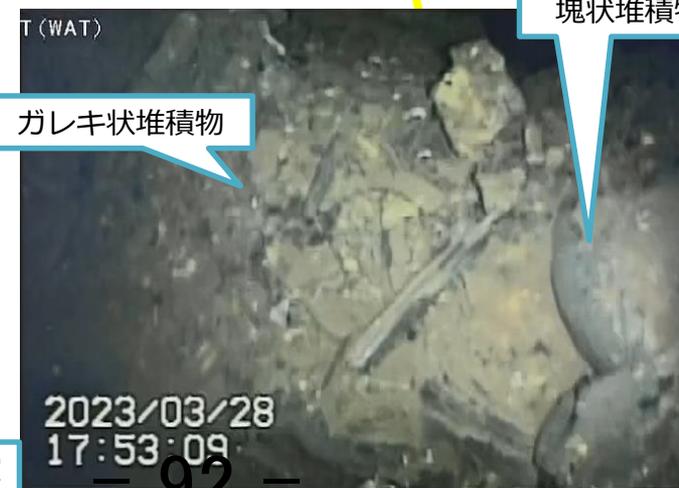
写真3.ペデスタル内開口付近堆積物

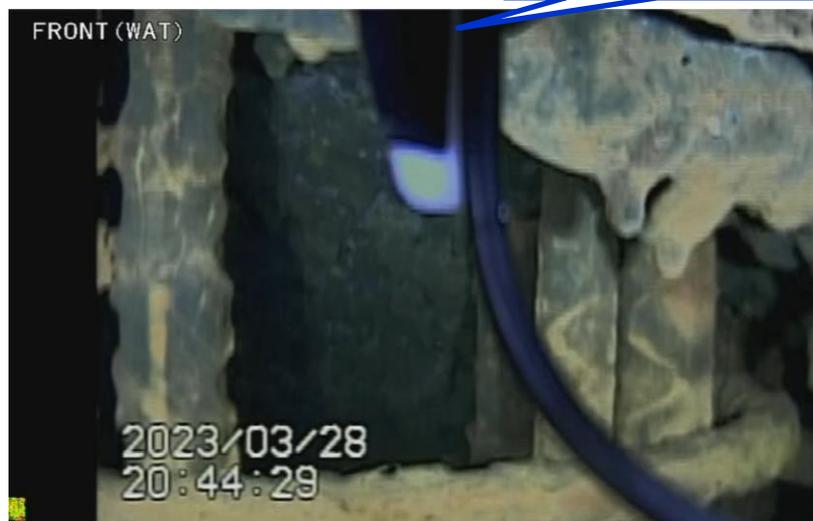
- ペDESTAL外部から見えているコンクリート残存の可能性の高い部分（事故前に設置されたボルトの締結状態が確認できる。）について、2023/3の調査にて、ペDESTAL壁内部でも対応する部分を確認した
- ペDESTALの外壁開口部右側におけるコンクリートの消失は限定的と考えられる
- 確認された外側の鉄筋は、開口部右7本、左11本。耐震評価においては、開口部とあわせ、角度にして64°に相当するとして設定

写真1. ペDESTAL開口部内から見えているコンクリート残存部

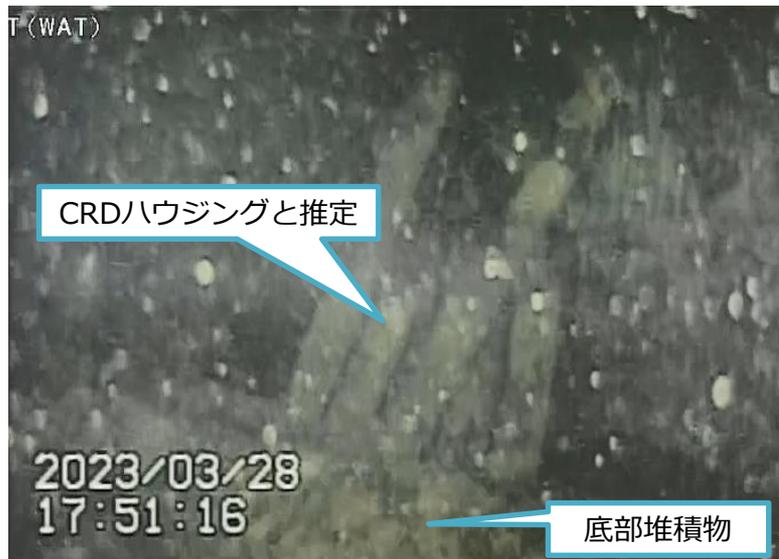
写真1. CRDハウジングと思われる構造物

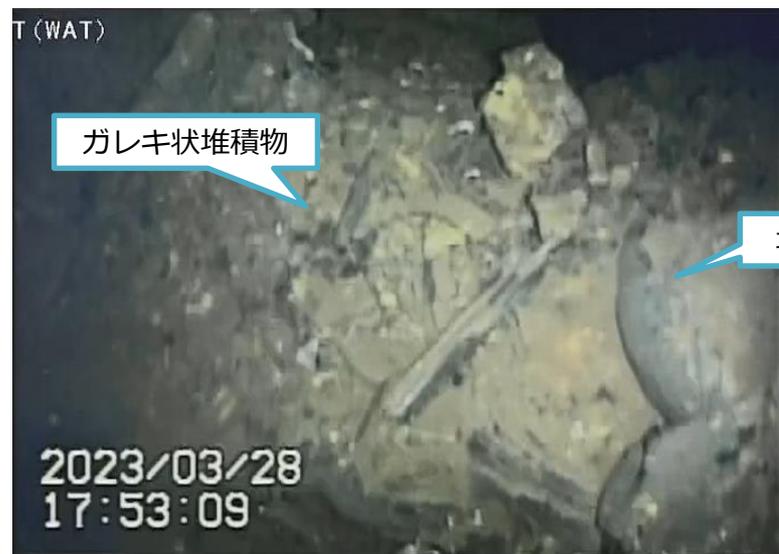
写真2.ペDESTAL内開口付近堆積物

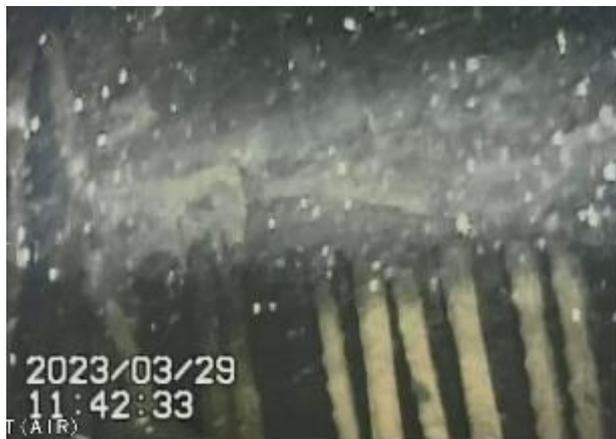
写真1. ポイント⑪上部

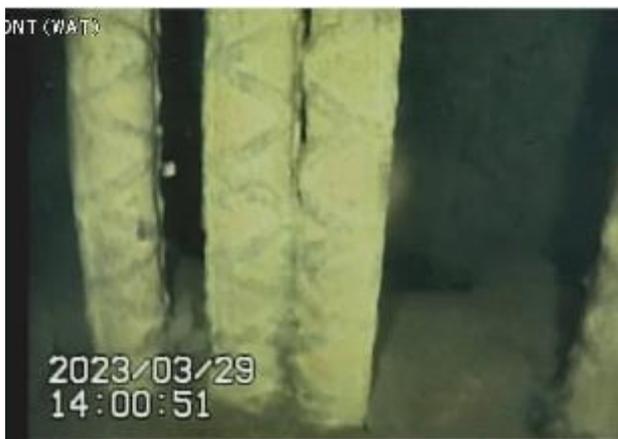
写真3. ポイント⑫

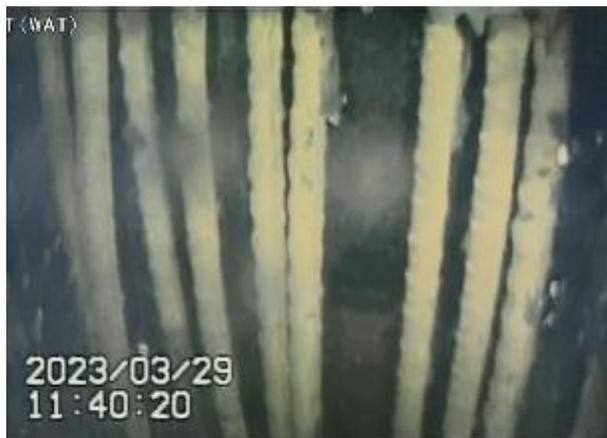
写真2. ポイント⑪下部

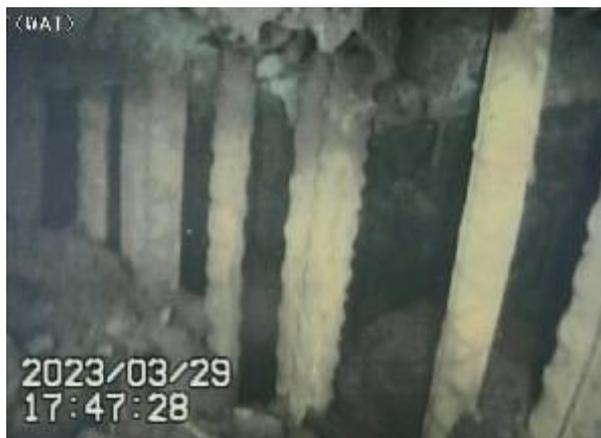
写真4. ポイント⑬

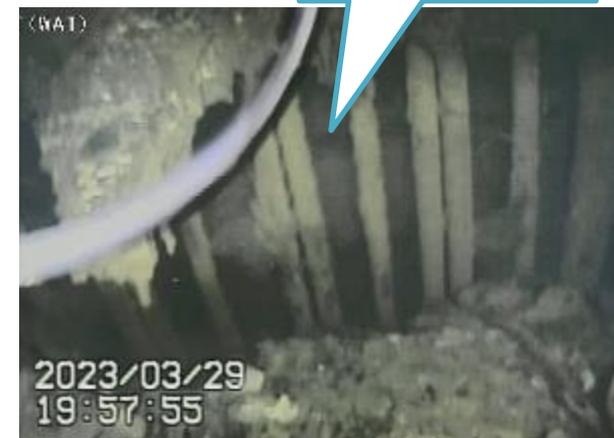
写真5. ポイント⑦

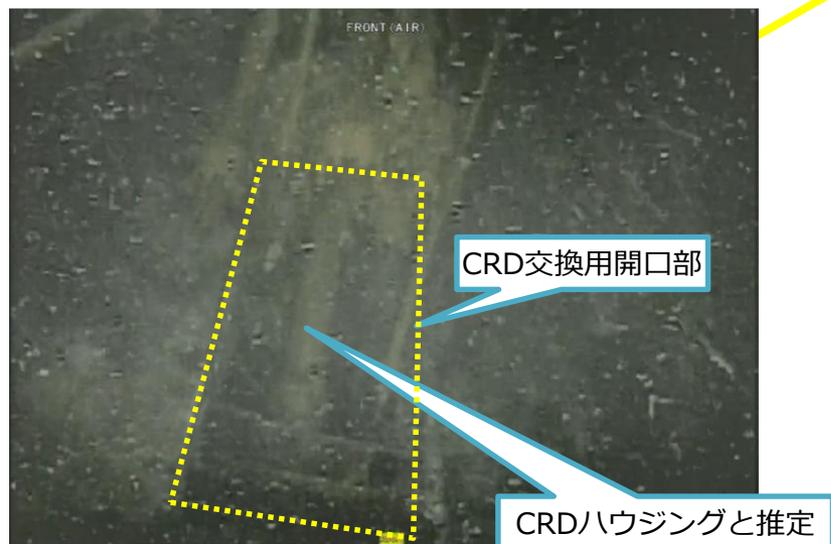
写真2. ペDESTAL内壁側のCRD交換用開口部の状態
(気中監視カメラで気中を撮影)

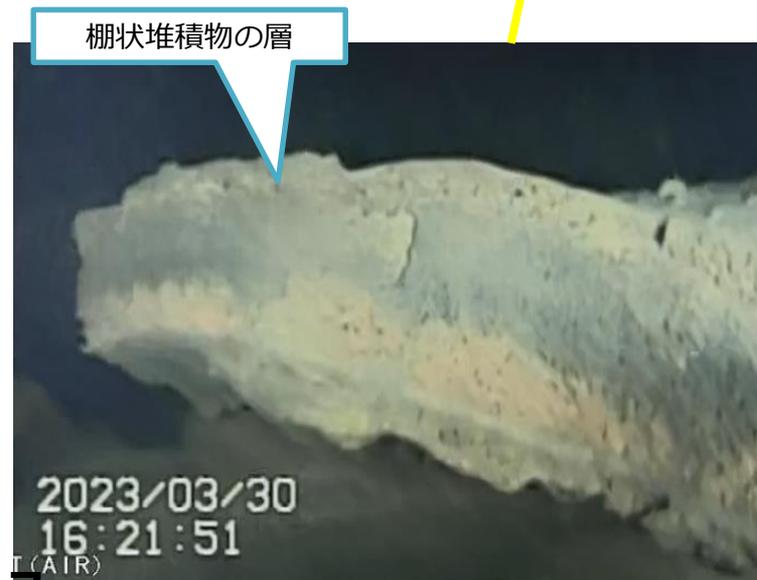
写真3. ペDESTAL外棚状堆積物断面

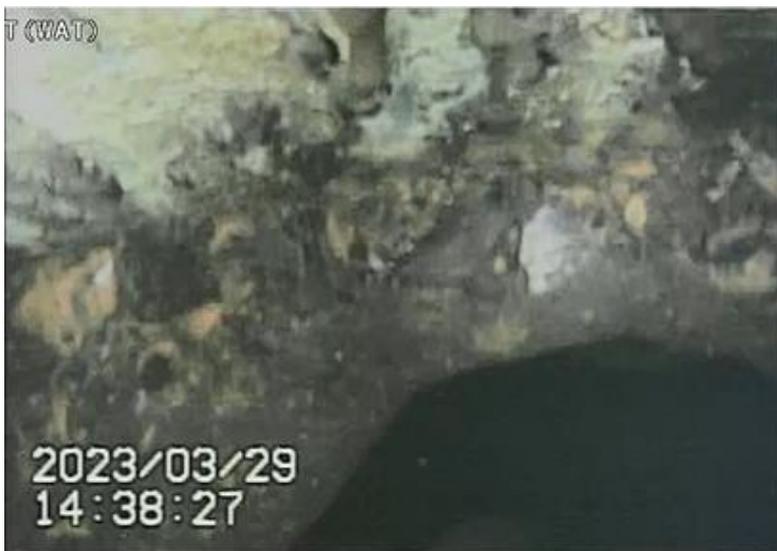
写真2 棚状堆積物の縁の状態 (その2)

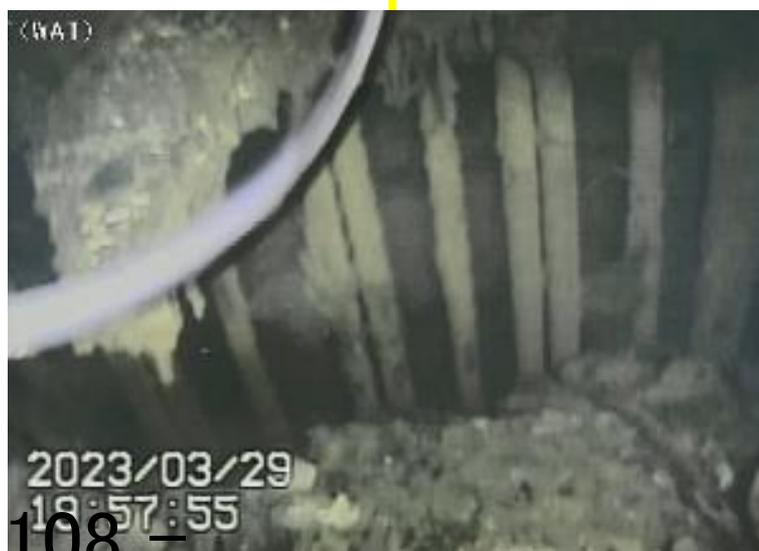
写真3 比較的に大きい棚状堆積物

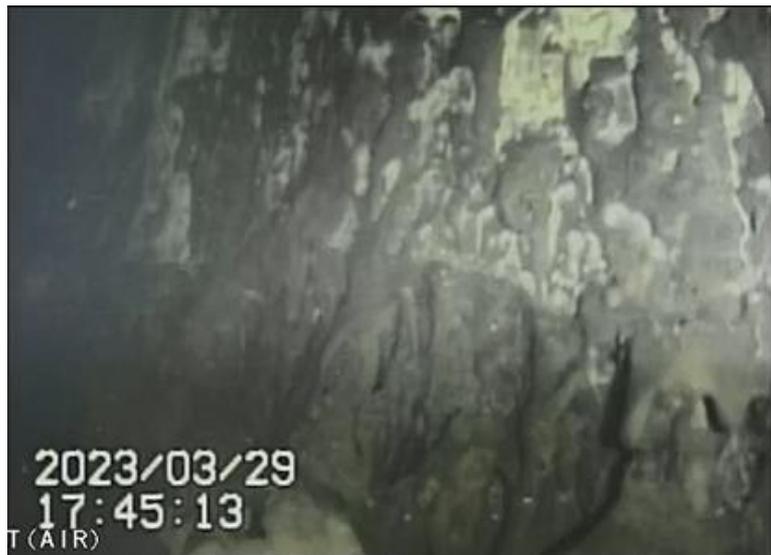
写真1 棚状堆積物のない壁面の状況

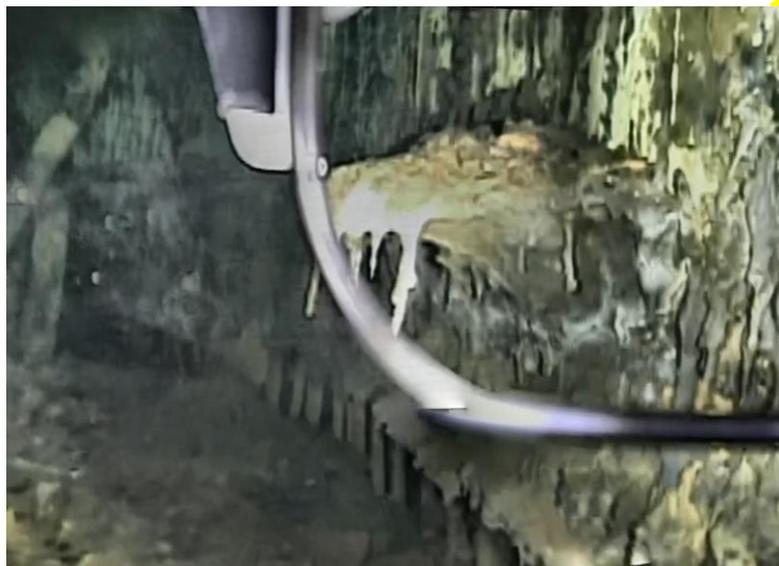
写真2 (パノラマ) 開口部右側の棚状堆積物

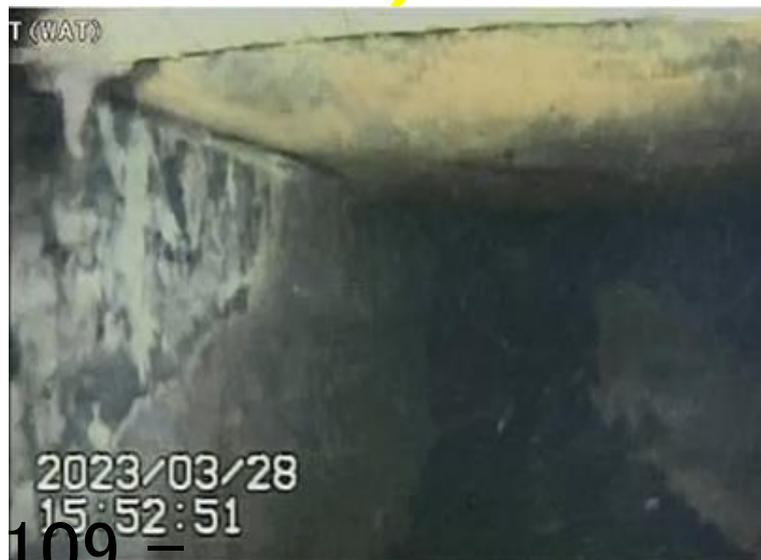
写真3 開口部内部の左側の壁の状態

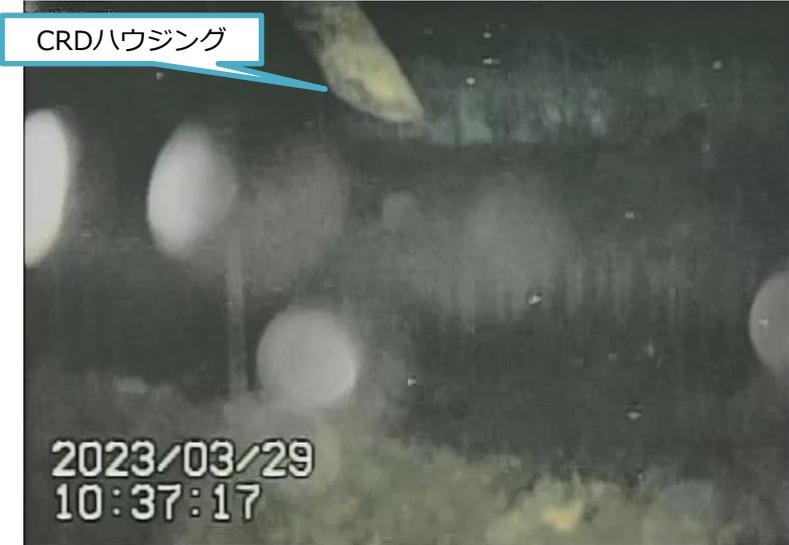
写真1 ペDESTAL内中心部で確認されたCRDハウジング (水中)

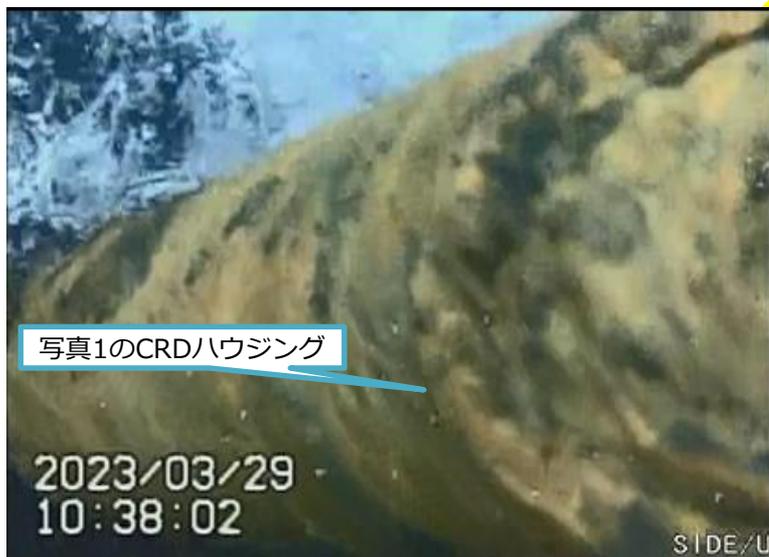
写真2 CRDハウジング断面

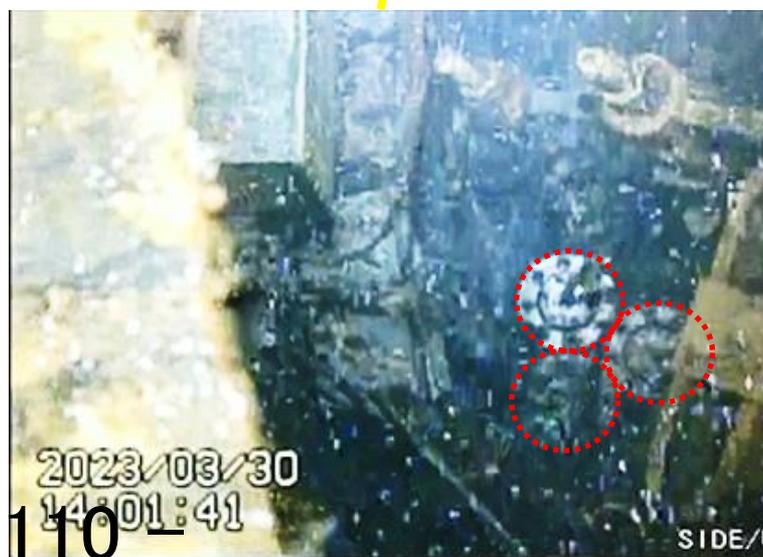
写真3 ペDESTAL壁周辺のCRDハウジングの状態 (気中)

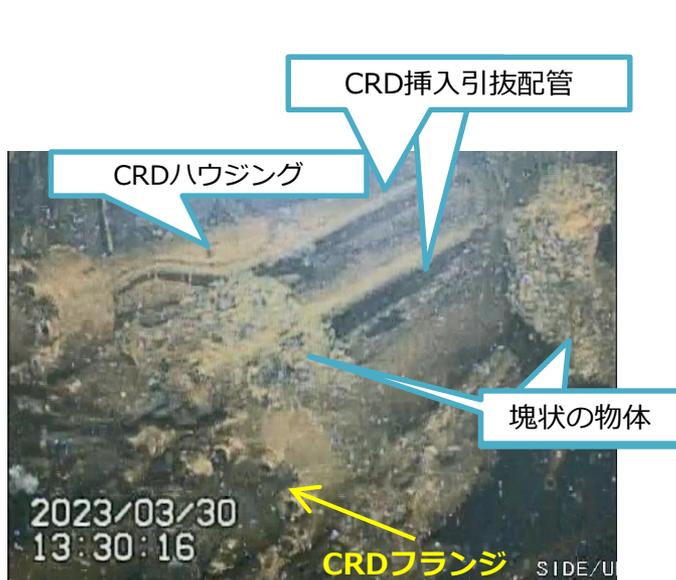
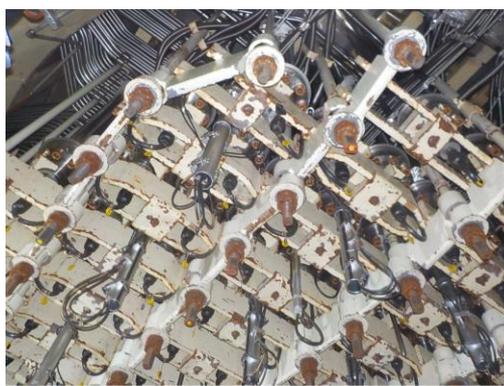
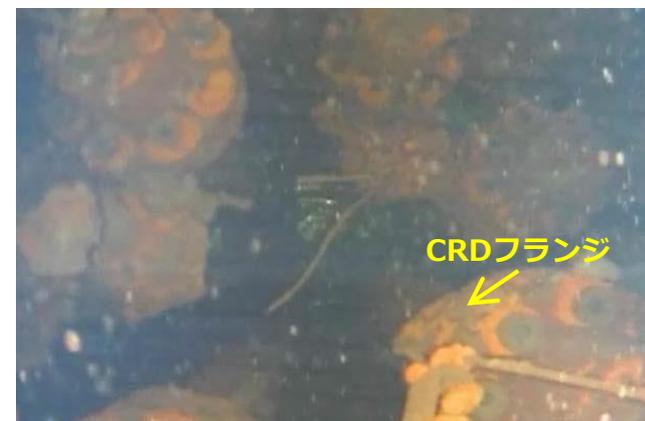
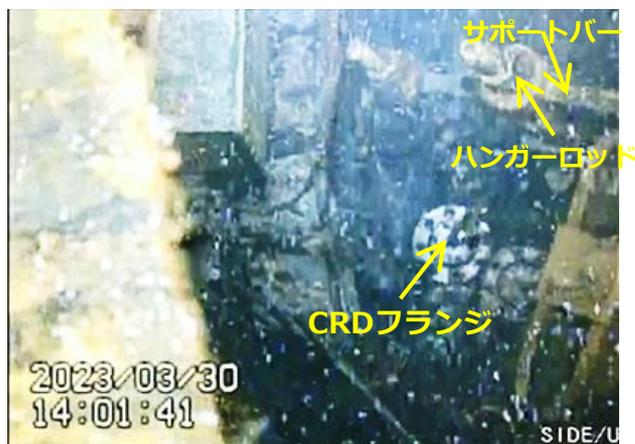
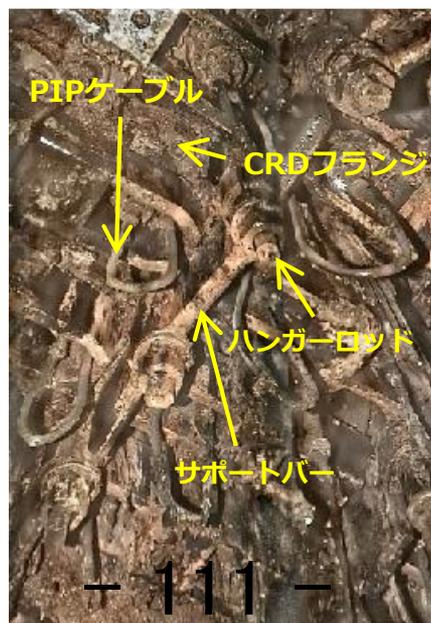
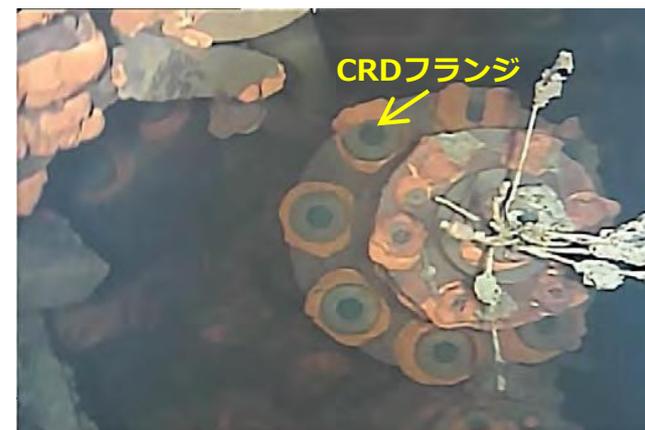
写真1. 1号機で確認されたCRD

写真2. 2号機で確認されたCRD

写真3. 3号機で確認されたCRD

各号機の調査結果から、従来推定の通り2号機と3号機と比較し、1号機の破損状況が厳しい状態であることが確認できた
