## 第 5 9 回技術情報検討会の結果概要

令和 5 年 6 月 2 1 日  
原子力規制庁

## 第59回技術情報検討会 結果概要

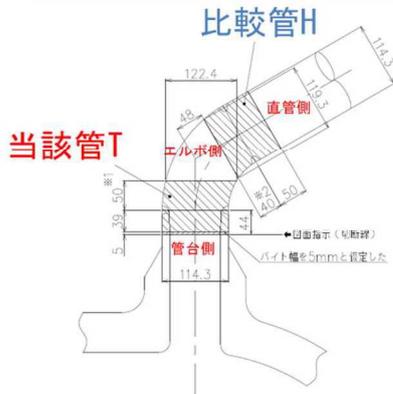
図1 配管平面図

- 実機詳細調査として、SCCの発生した溶接部（以下「当該管T」という。）及びエルボを挟んだ直管側の溶接部（以下「比較管H」という。）を電子顕微鏡により観察した（図1及び図2参照）。
