東京電力福島第一原子力発電所における
事故の分析に係る検討会
第38回会合

議事次第

1号機 原子炉格納容器内部調査について

「福島第一原子力発電所3号機の水素爆発に寄与した漏えい 経路と爆発メカニズムの推定」にかかる補足資料

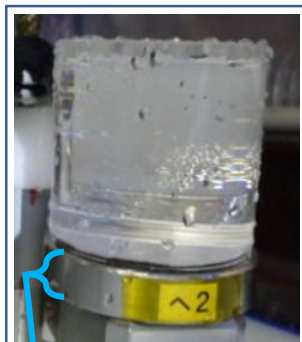
ROV-Eの調査ポイントと調査順序

・調査ポイント④については、サンプリング量調整のため容器の体積を減らしており、金属部材で隠れていますが、取得できたことは確認しております。

測定項目	ポイント	調査ポイント1 【測定日：2月3日】	調査ポイント2 【測定日：2月3日】	調査ポイント3 【測定日：2月14日】	調査ポイント4 【測定日：2月14日】
γ 線評価値 [mSv/h]		30.82	7.5 - 5 -	11.19	6.43

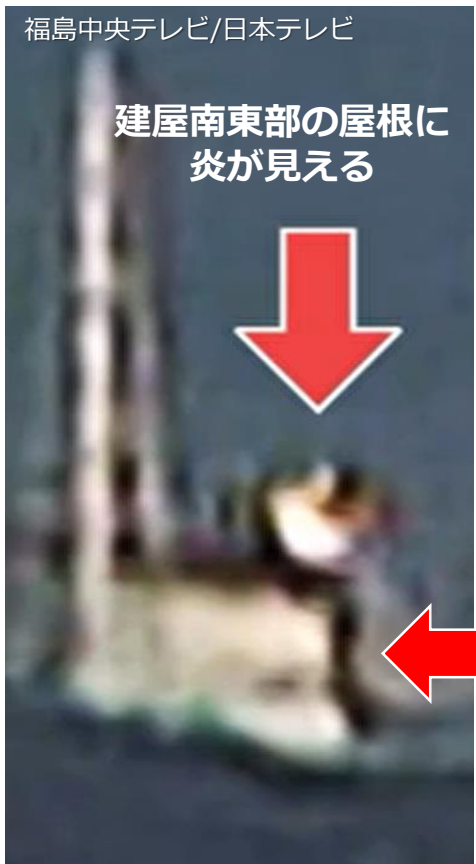
超解像処理された爆発映像 [1]

南側壁の崩落

- 南東の屋根に裂け目が発生。
- 裂け目から流れ出た5階のガスの酸素の割合が増加して燃焼。

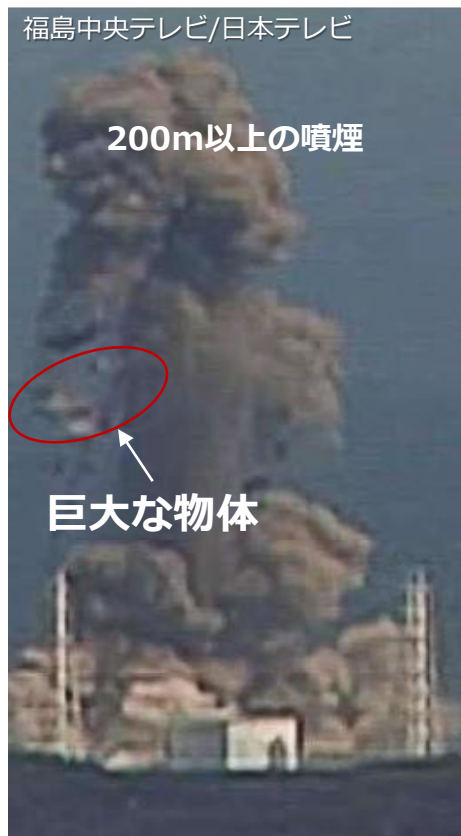
超解像処理された爆発映像 [1]

- 5階では酸素欠乏状態であったために、複数回の爆発後も可燃性ガスが残っていた。

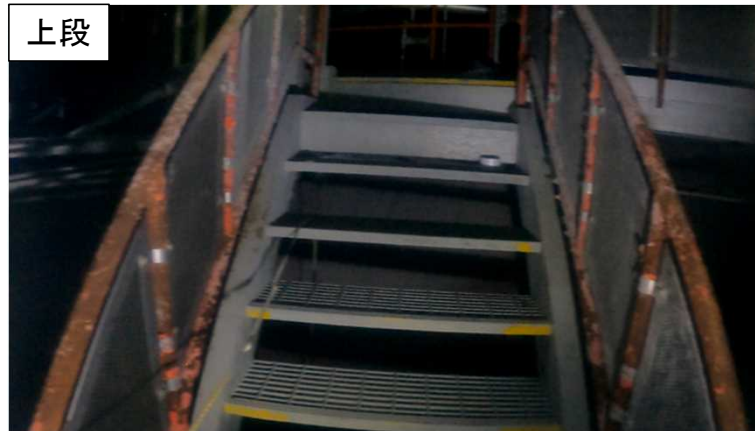
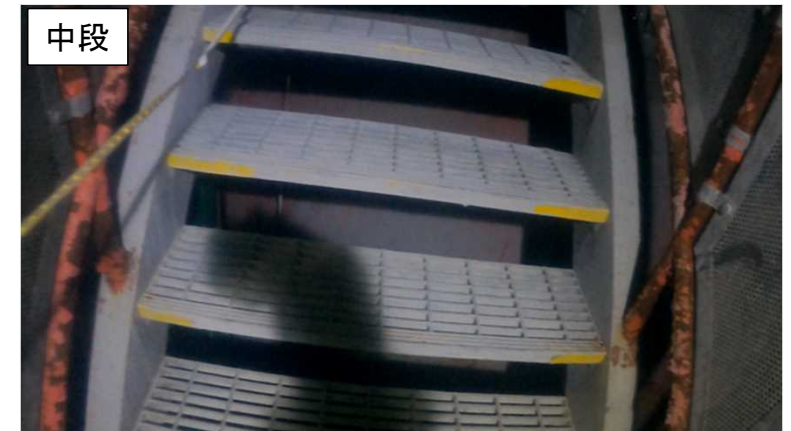
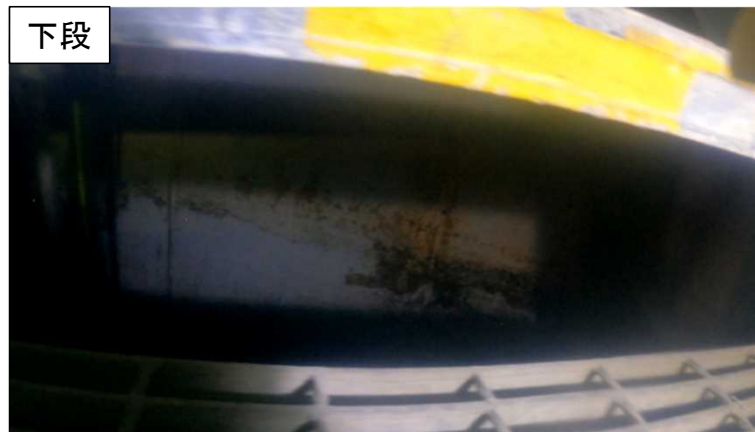
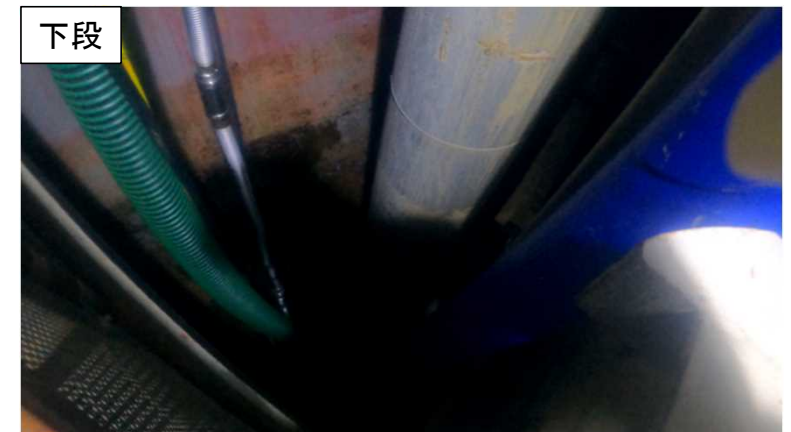
サプレッションチェンバの状況 (①北東側三角コーナー)

: 空間線量率 (mSv/h)
2023/6/8、原子力規制庁

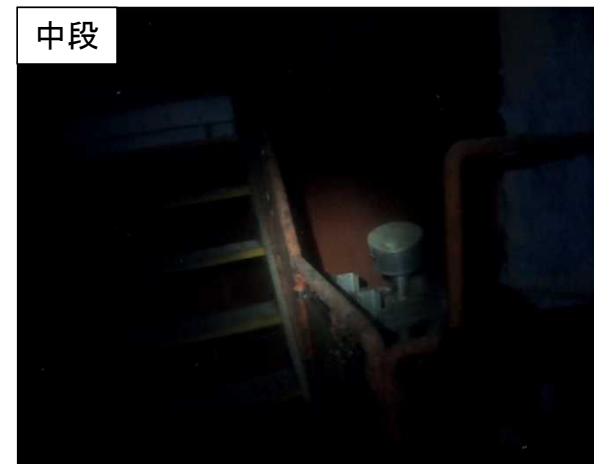
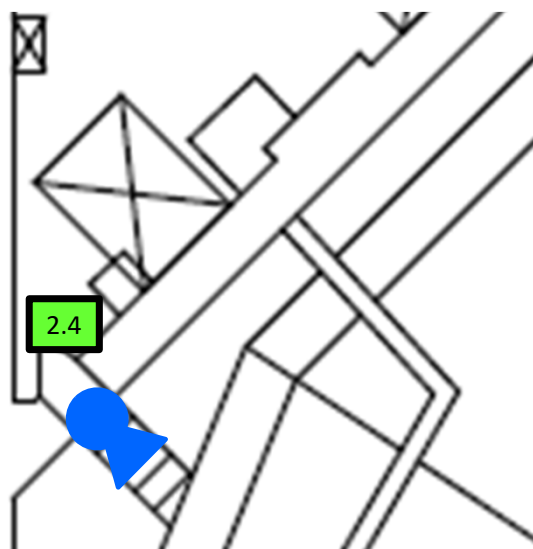
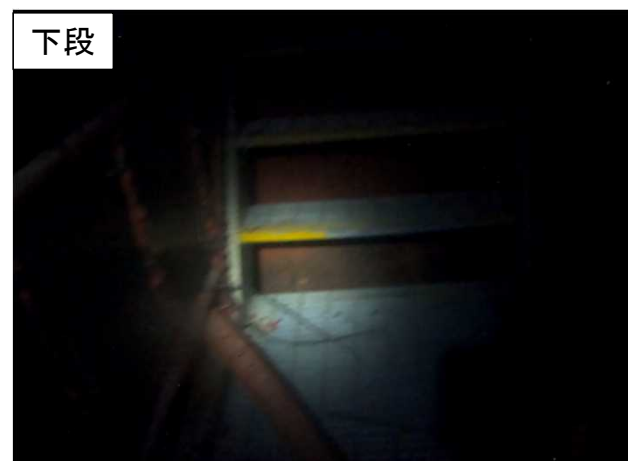
サプレッションチェンバの状況 (②北西側三角コーナー)

■ : 空間線量率 (mSv/h)
2023/6/8、原子力規制庁

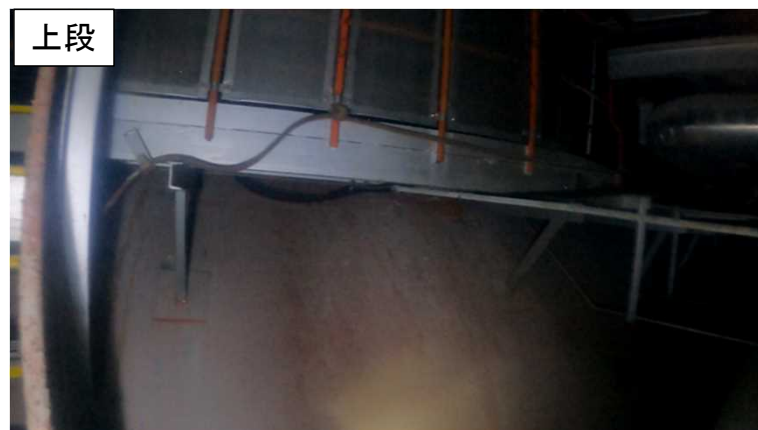
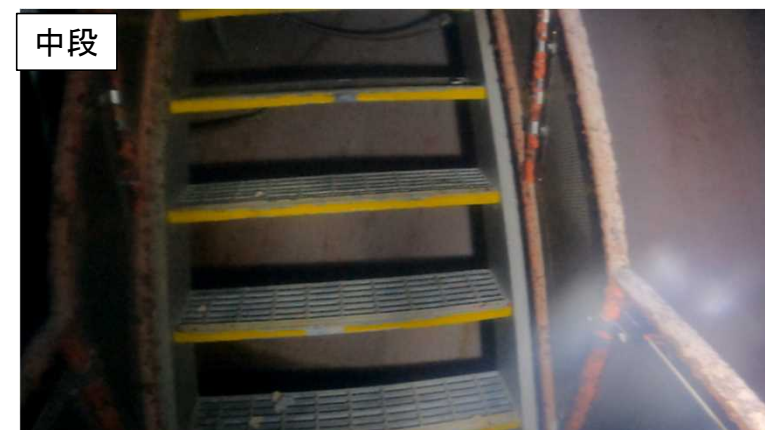
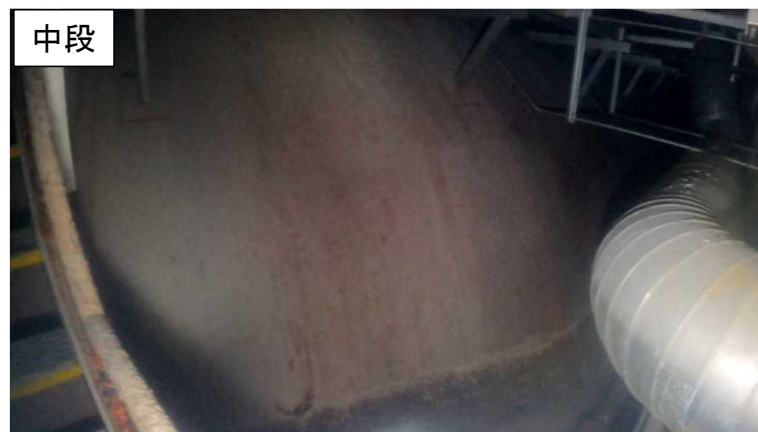
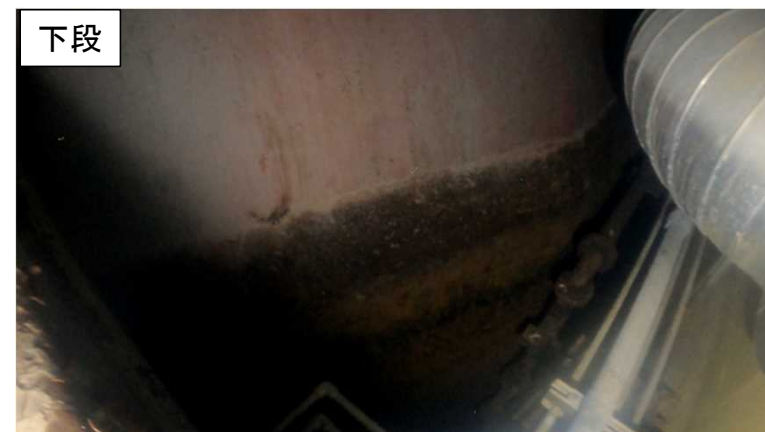
サプレッションチェンバの状況 (③南西側三角コーナー)

: 空間線量率 (mSv/h)
2023/6/8、原子力規制庁

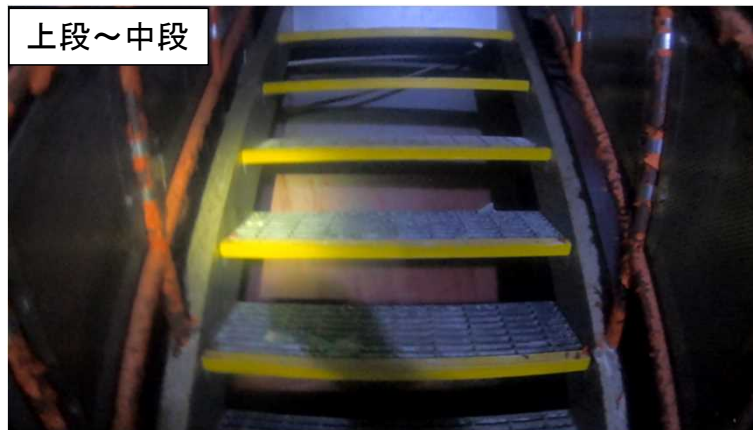
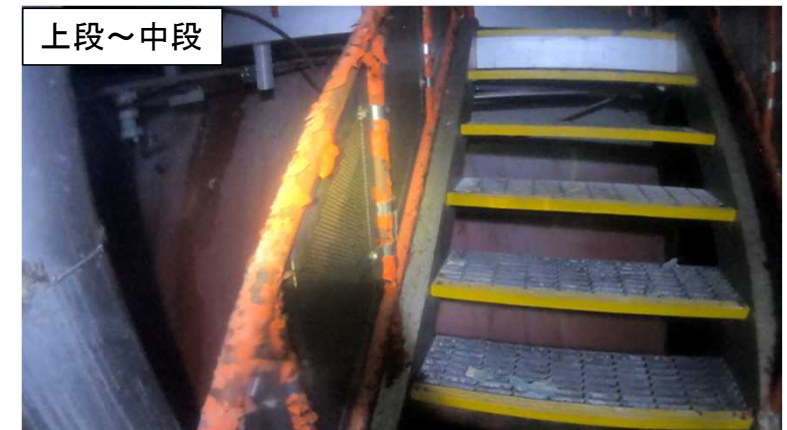
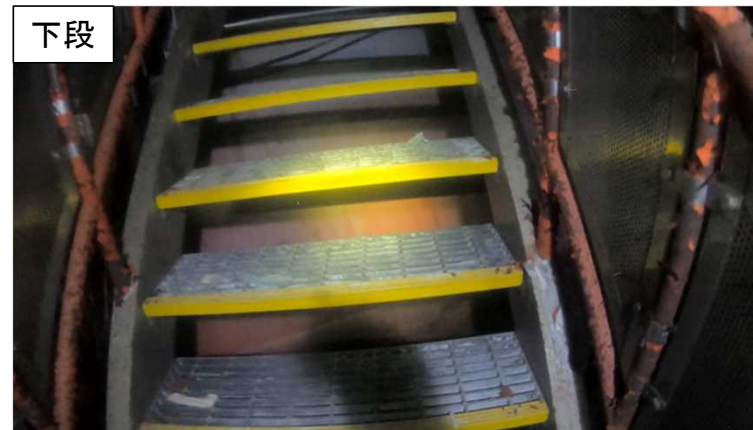
サプレッションチェンバの状況 (④南東側三角コーナー)

:空間線量率 (mSv/h)
2023/6/8、原子力規制庁

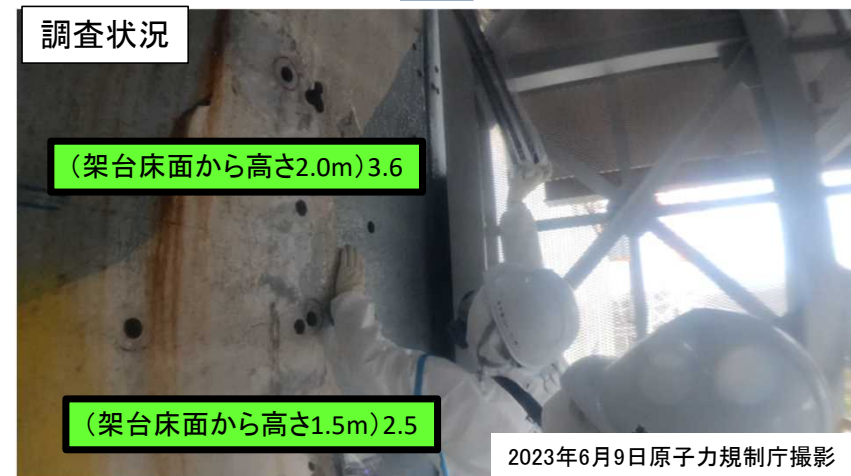
1号機原子炉建屋の確認状況

: 空間線量率 (mSv/h)
2023/6/9、原子力規制庁
