1号機 原子炉格納容器内部調査の状況について

2023年9月12日

技術研究組合 国際廃炉研究開発機構
東京電力ホールディングス株式会社

1号機PCV内部調査の概要

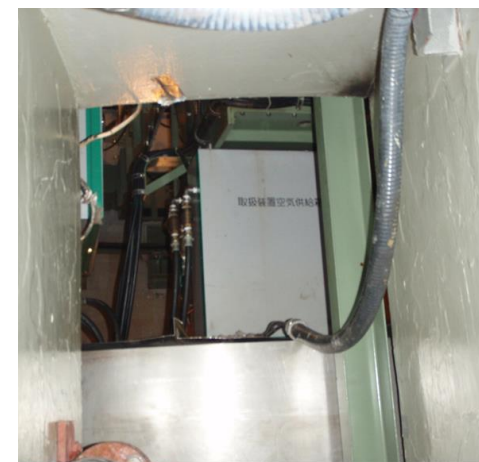
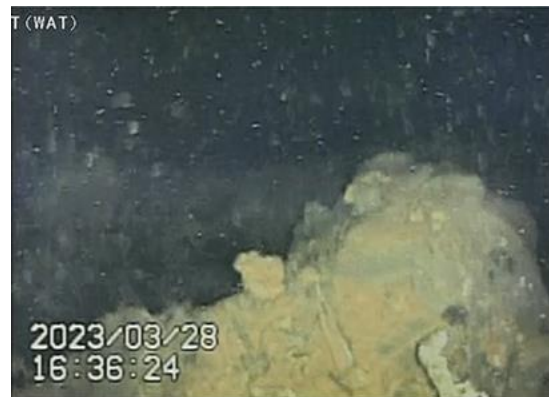
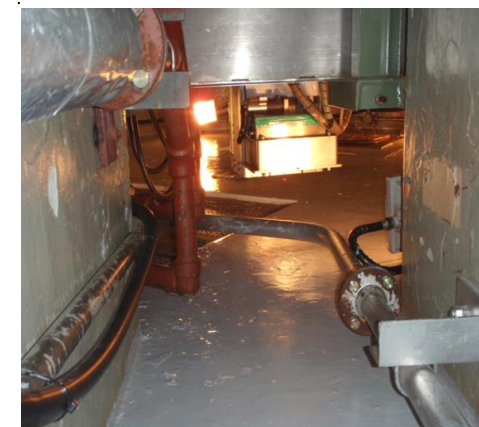
ペDESTル開口部の状況

- 開口部に棚状堆積物が存在
- 事故前に存在していた構造物（CRD交換機等）は存在せず
- 開口部の床から1m程度はコンクリートがなくなり、鉄筋だけが残存（インナースカート高さに相当）
- 開口部のペDESTル内への出口付近に1m程度の高さの堆積物を確認

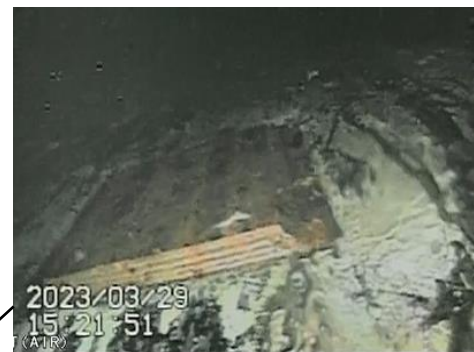
サポートプレート (レイル無し)

- CRD 交換機 のレイルが 設置 されて いた サポートプレート (等間隔に18個) が残存 (ROVの位置確認にも活用)
- 6つあったCRD交換機の車輪と推定される構造物を堆積物上に確認
- CRD交換機のレイルは~1/4程度残存

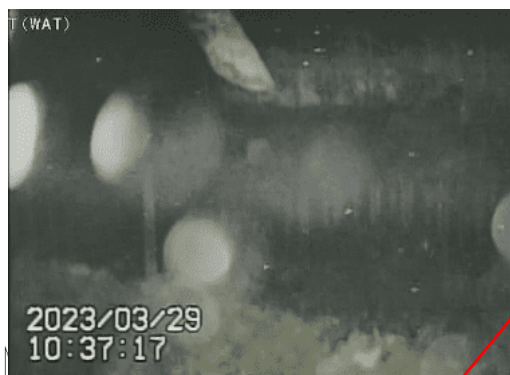
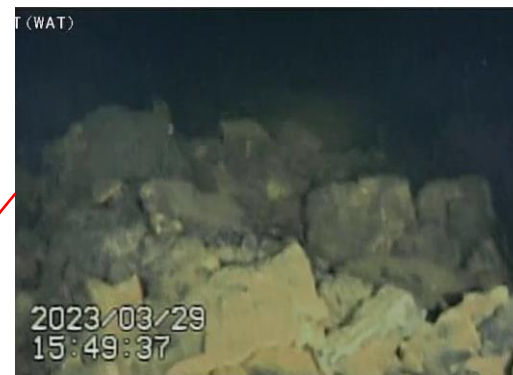
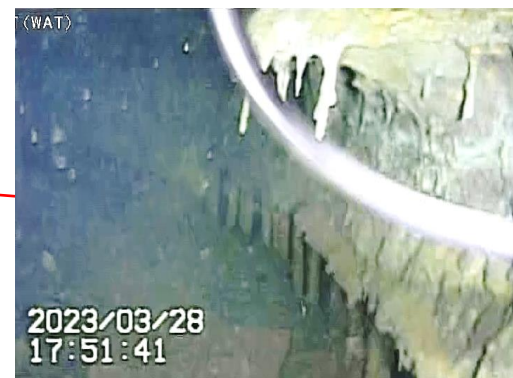
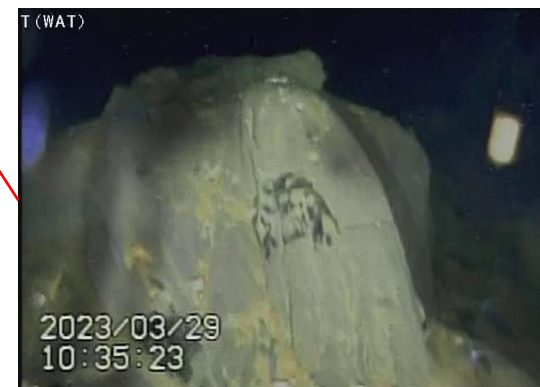
堆積物の高さ分布

- ペDESTAL内は大きな起伏はなく、比較的平坦
- 堆積物の最高部は開口部周辺の1m程度の堆積物の山
- 内部の平均的な高さは約60cm程度と推定
- 開口部の右側と左側を比較すると、右側が若干高い

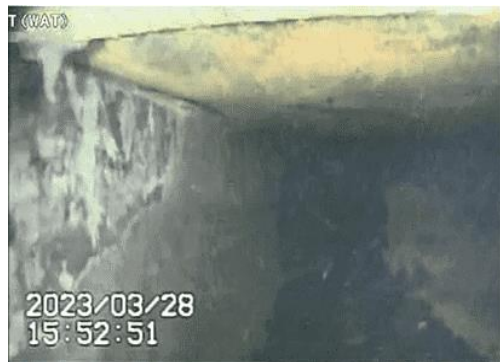
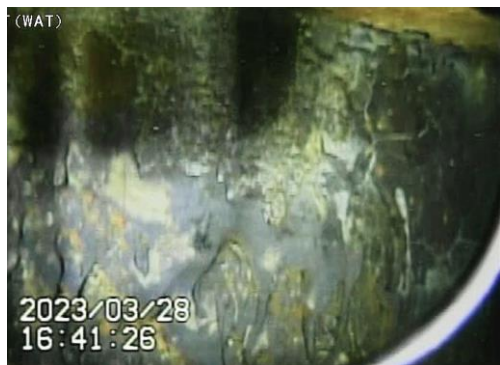
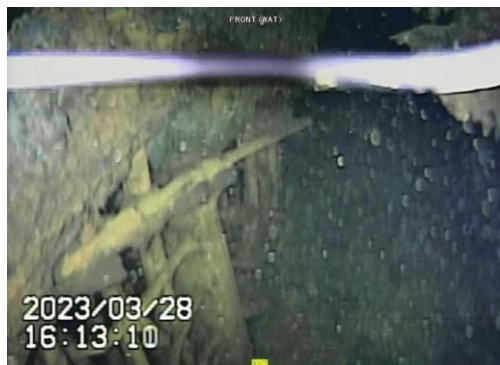
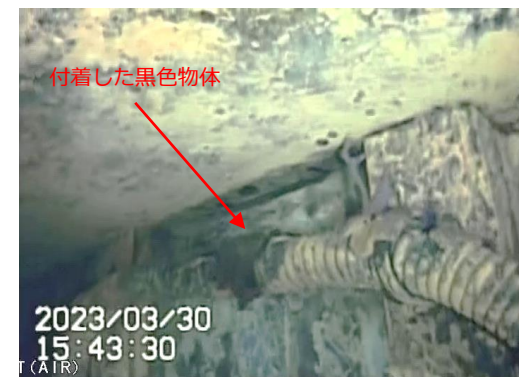
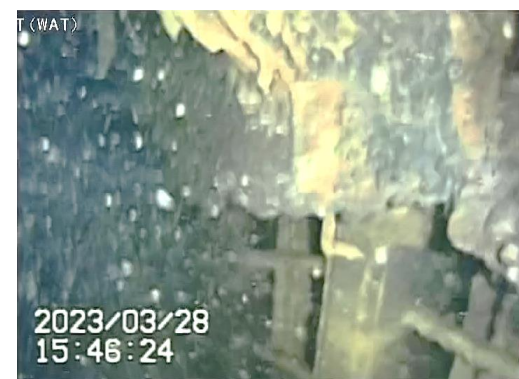
ペDESTル開口部内の状況

- ペDESTル内壁の状況と同様の状況が確認できる

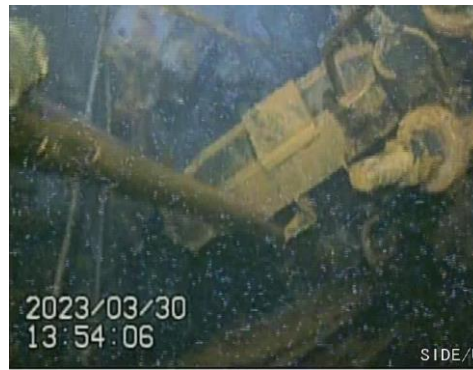
気中の状況

- 崩落したCRDハウジングの部品は堆積物上に存在
- 著しい変形がないため、部品の特定が可能
- 落下した部品の一部に塊状の堆積物が付着

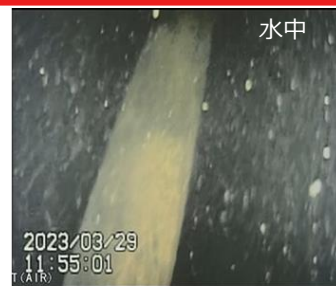
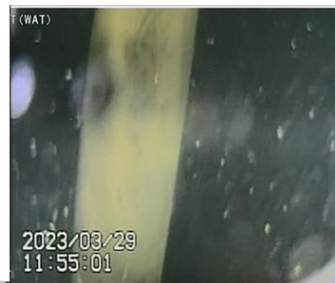
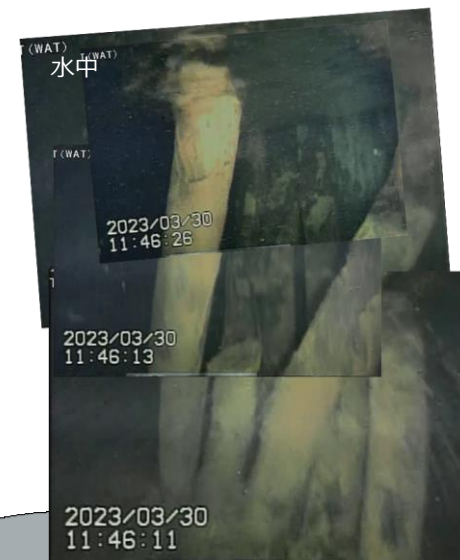
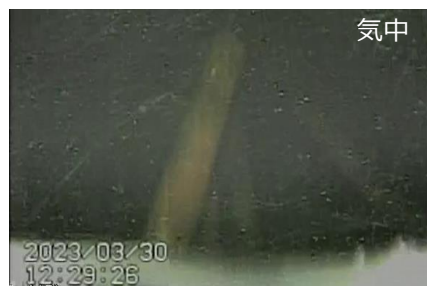
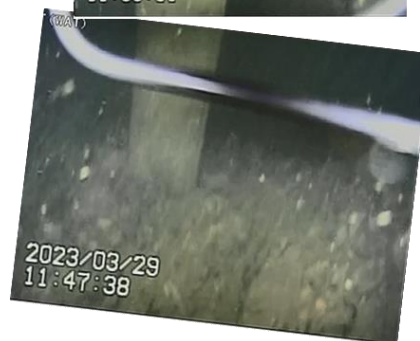
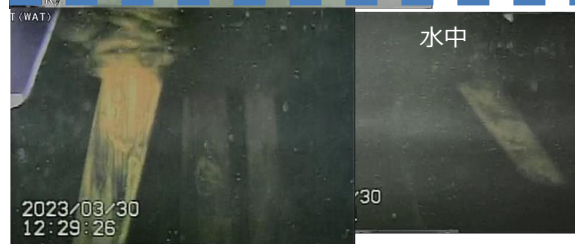
CRDハウジングの状況について

- ペDESTAL壁周辺に落下しているCRDハウジングを10本以上確認
- 一部の落下したCRDハウジングは部分的にペDESTAL床の堆積物に埋まっている状況
- 2号機では上部タイププレートが、3号機ではCRGTが確認されたが、1号機ではペDESTALに落下した炉内構造物の特定はできず

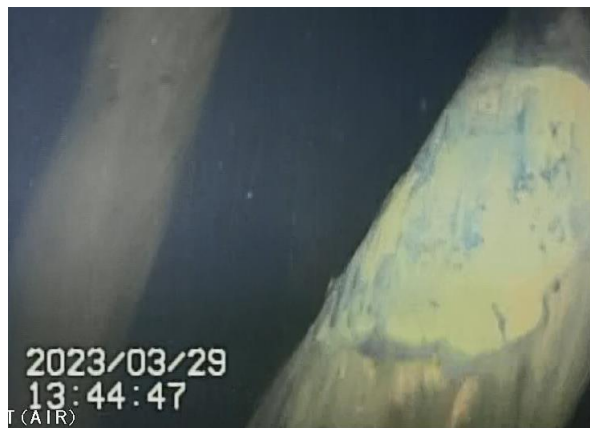
- 中間部がえぐれているCRDハウジングを確認
- CRDハウジングの断面において、固化した溶融物（燃料デブリの可能性のある物質）が存在することを確認

CRDハウジングの中間部がえぐれている状況

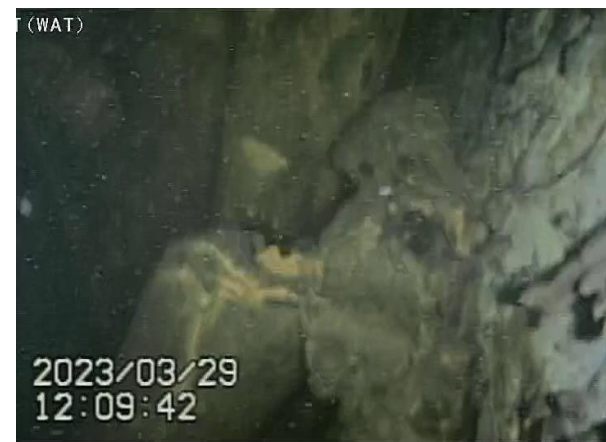
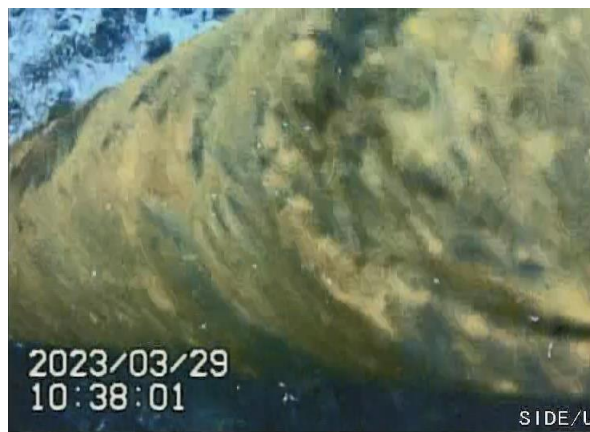
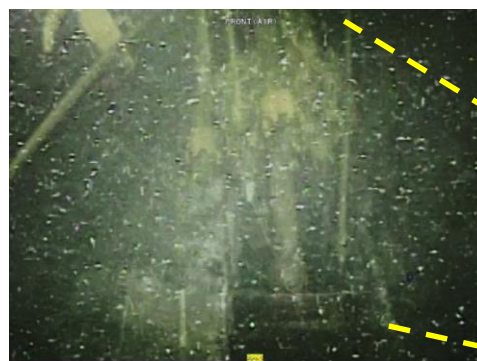
引っかかったCRD/核計装関連機器のハウジング

- CRD交換用開口部に、上方より落下したCRDハウジングが存在していることを確認
- 今後、調査や廃炉作業において、当該開口部を活用する場合は、それを前提とした計画立案を検討することが必要
- CRD交換用開口部は溶融物のペDESTAL外への移行パスの可能性

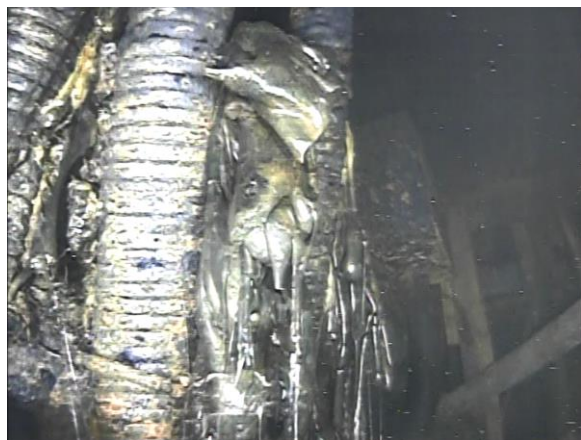
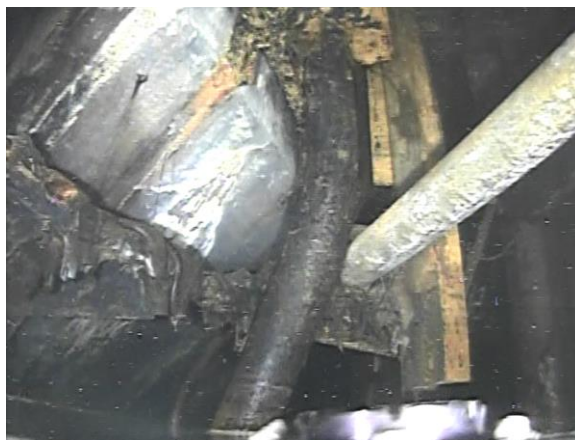
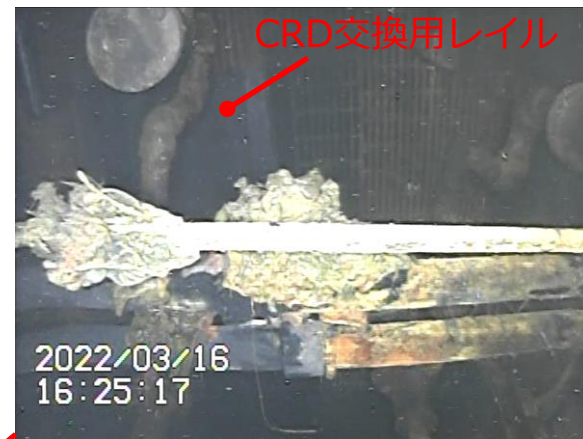
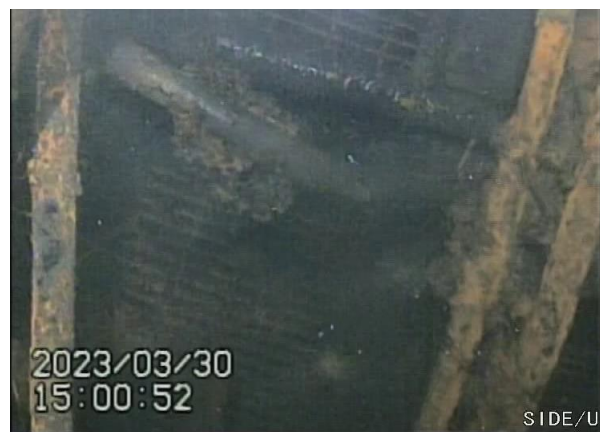
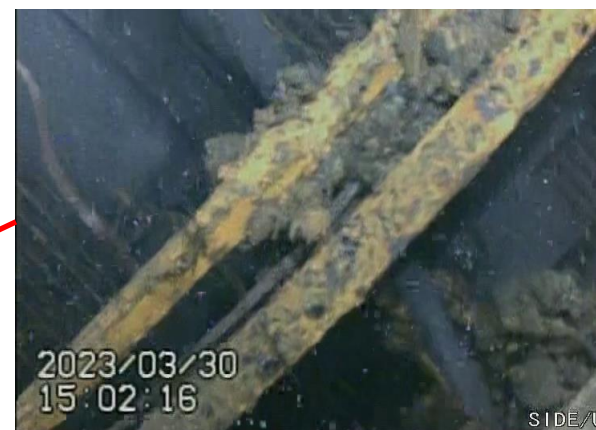
CRD交換用開口部の外側状況

- CRD交換用開口部及びレール周辺に既存配管に溶融物が固化したものと推定される付着物を確認
- 当該エリアは水面より高い位置である（元の床面から3～4 m高い位置）

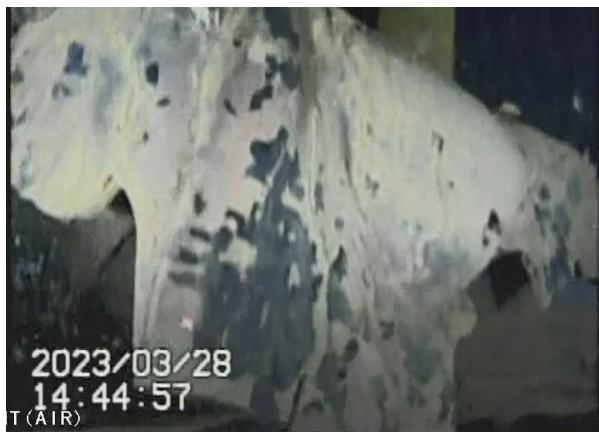
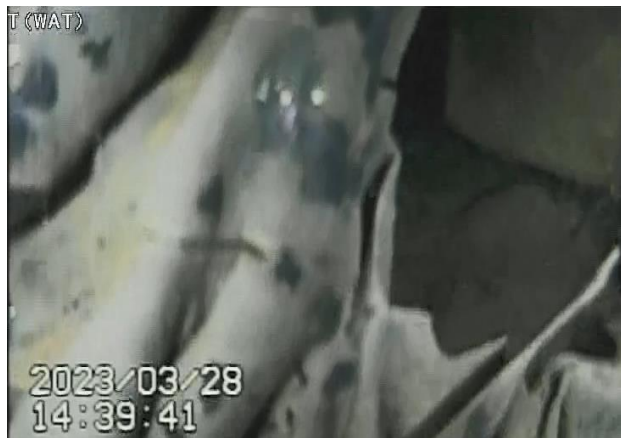
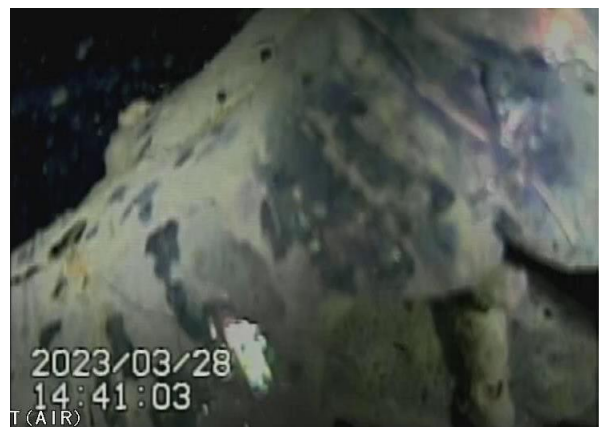
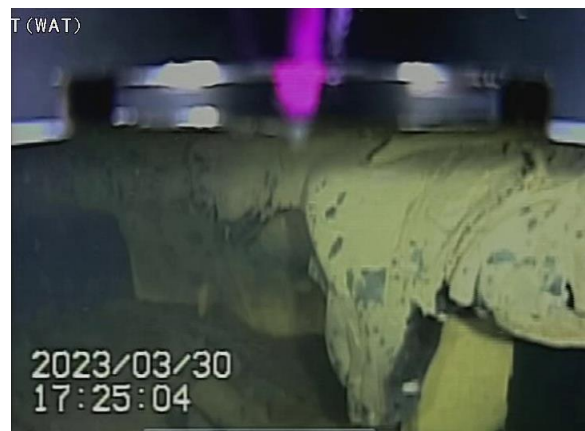
棚状堆積物を覆っているガラス質ように見える堆積物

- 比較的薄く、滑らかな表面、光を反射する堆積物が部分的に棚状堆積物を覆っている状況
- 水中ROVとの接触の際に、一部の堆積物が崩壊

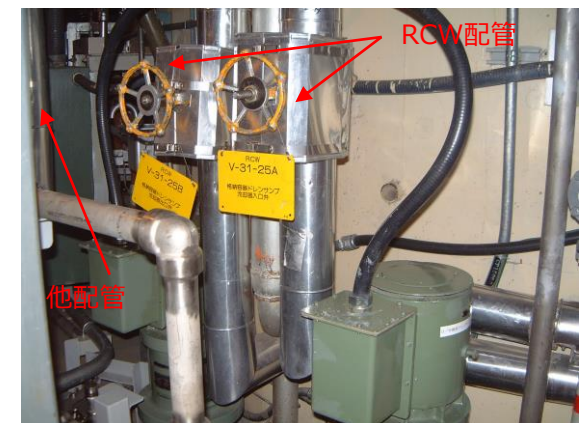
ペDESTAL外機器ドレンサンプポンプ周辺の状況

- 機器ドレンサンプポンプ周辺にRCW配管以外にも他システムの配管を取り囲む保温材の劣化を確認
- 当該配管の下部に熱的な影響により保温材の被覆が劣化と推定
- 同配管の上部には著しい損傷が確認されていない

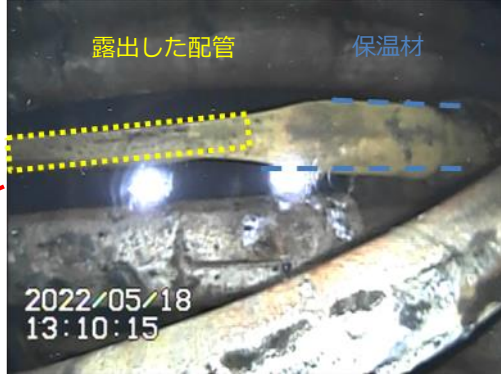
- 水中、気中の複数個所にて、RCW配管を取り囲む保温材の劣化を確認
- ウレタン保温材が消失していることも確認された
- 連結部付近において、光沢のある付着物を確認

気中のRCW配管

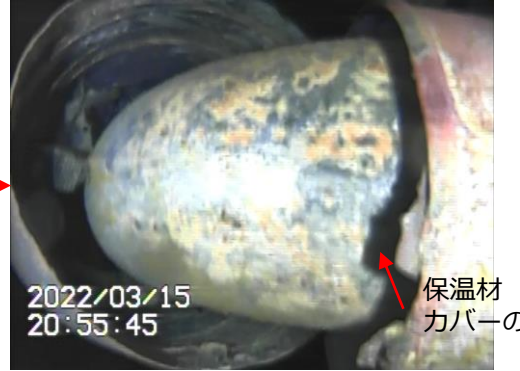
保温材カバーの影

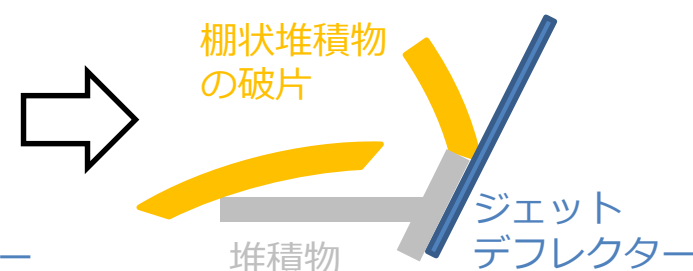
ジェットデフレクター面の堆積物分布
(現状)
