東京電力福島第一原子力発電所における
事故の分析に係る検討会
第39回会合

議事次第

1号機 原子炉格納容器内部調査の状況について

1号機PCV内部調査の概要

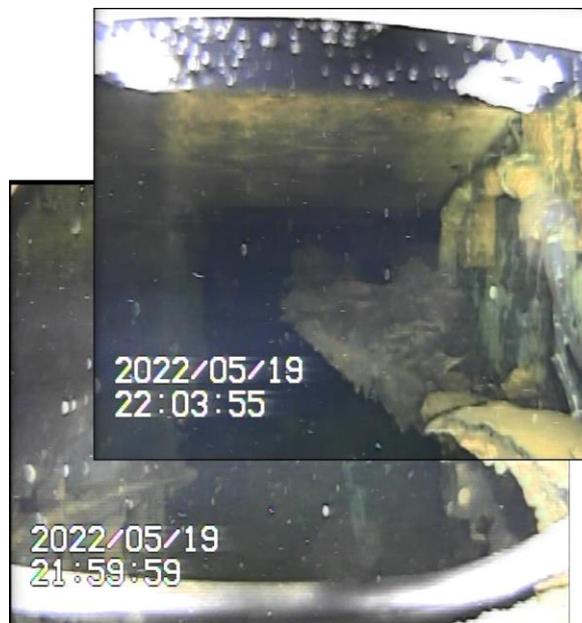
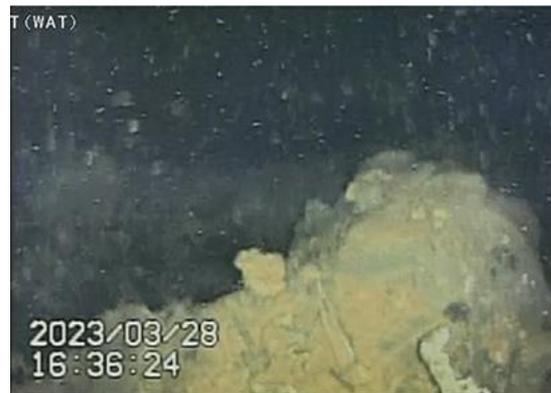
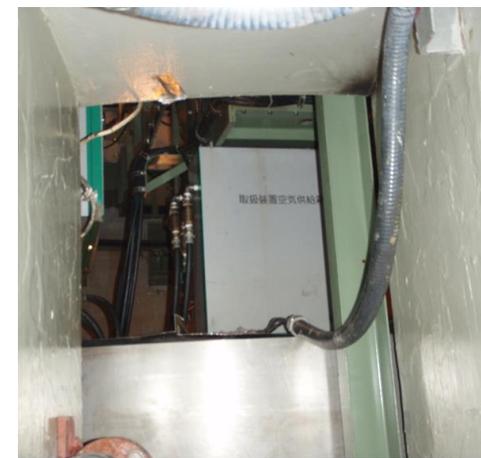
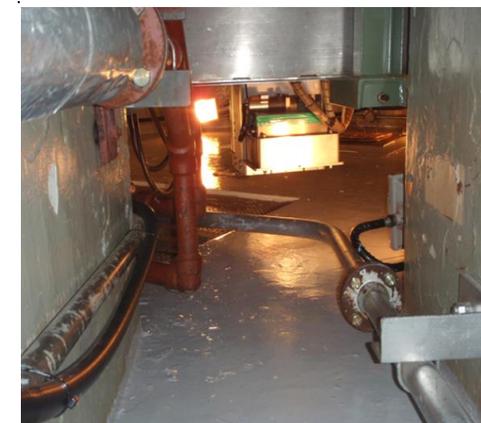
ペデスタル開口部の状況

- 開口部に棚状堆積物が存在
- 事故前に存在していた構造物（CRD交換機等）は存在せず
- 開口部の床から1m程度はコンクリートがなくなり、鉄筋だけが残存（インナースカート高さに相当）
- 開口部のペデスタル内への出口付近に1m程度の高さの堆積物を確認

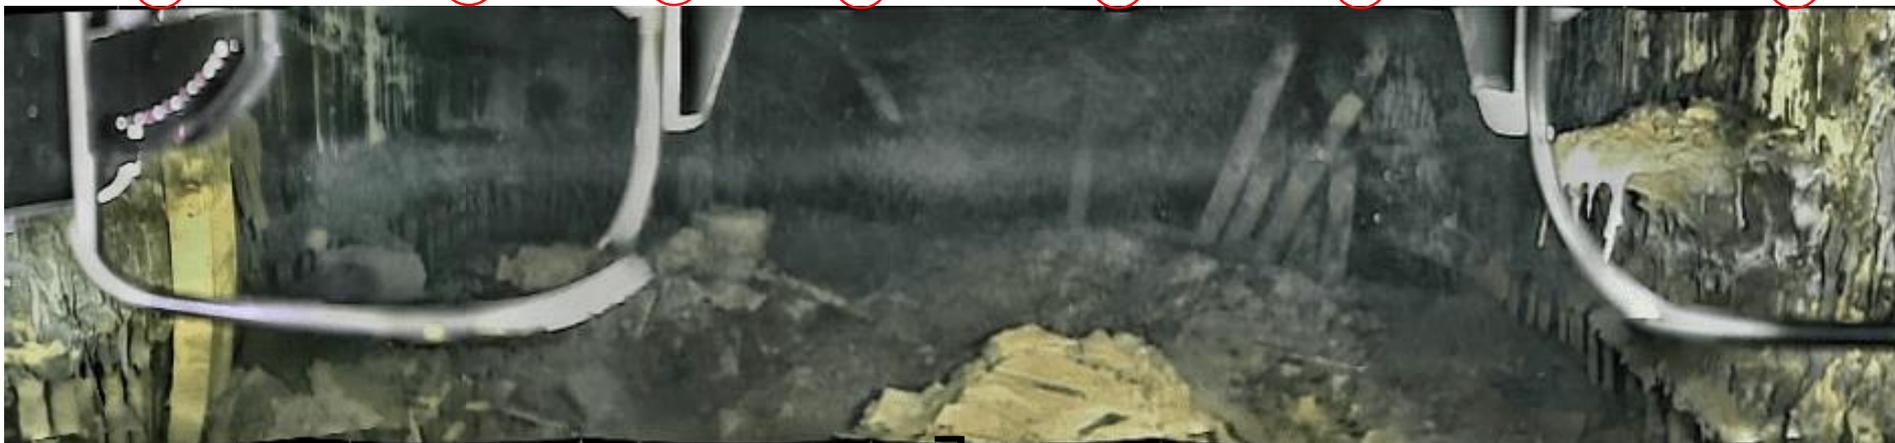
ペDESTラル内部の外観

- CRD交換機自体が存在せず
- 開口部同様、全周にわたり床から高さ1m程度までの高さで鉄筋が露出
- ペDESTラル外、開口部同様、一部に棚状堆積物を確認
- ペDESTラル壁周辺に落下してきたCRDハウジングを確認

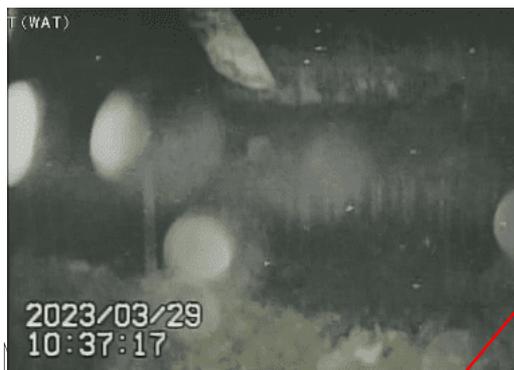
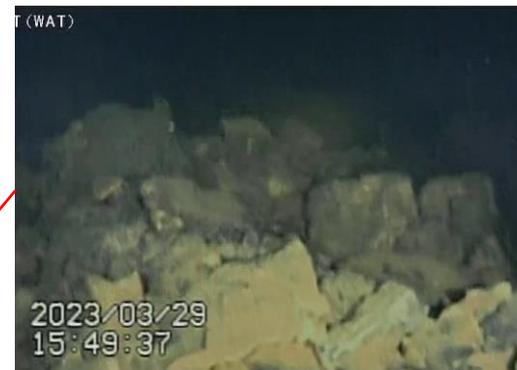
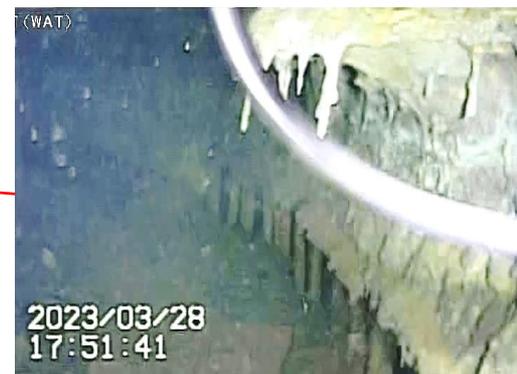
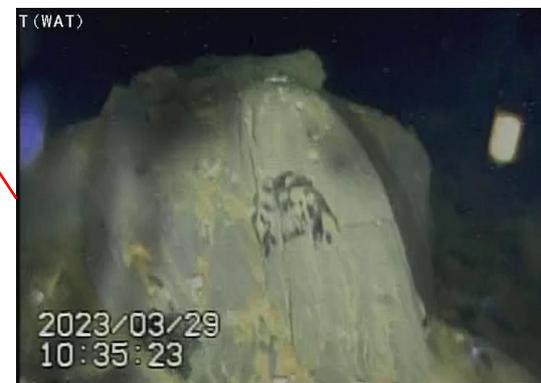
堆積物の高さ分布

- ペDESTAL内は大きな起伏はなく、比較的平坦
- 堆積物の最高部は開口部周辺の1m程度の堆積物の山
- 内部の平均的な高さは約60cm程度と推定
- 開口部の右側と左側を比較すると、右側が若干高い

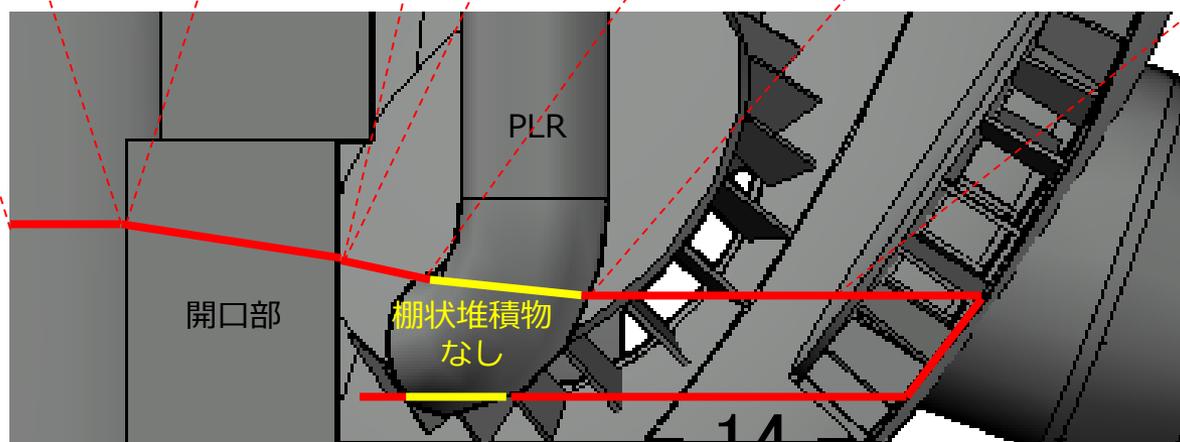
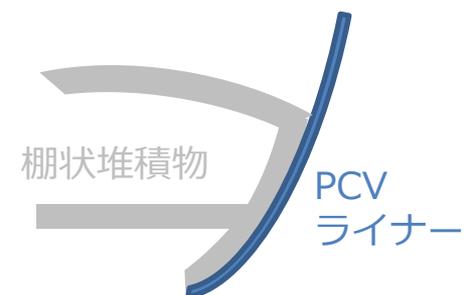
棚状堆積物の連続性

- ペDESTAL内→開口部→ペDESTAL外の棚状堆積物には連続性があり、格納容器壁に近づくにつれて少しずつ低くなっている。

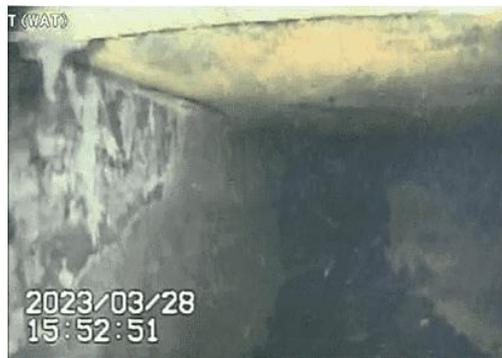
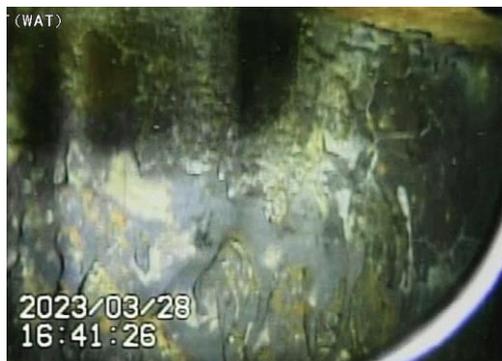
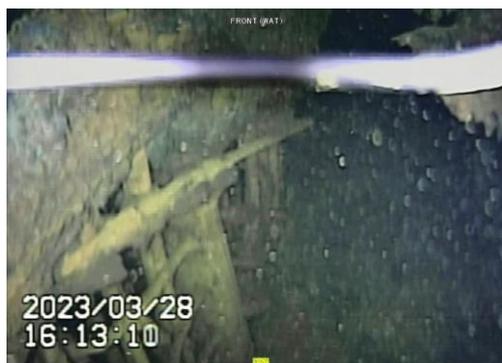
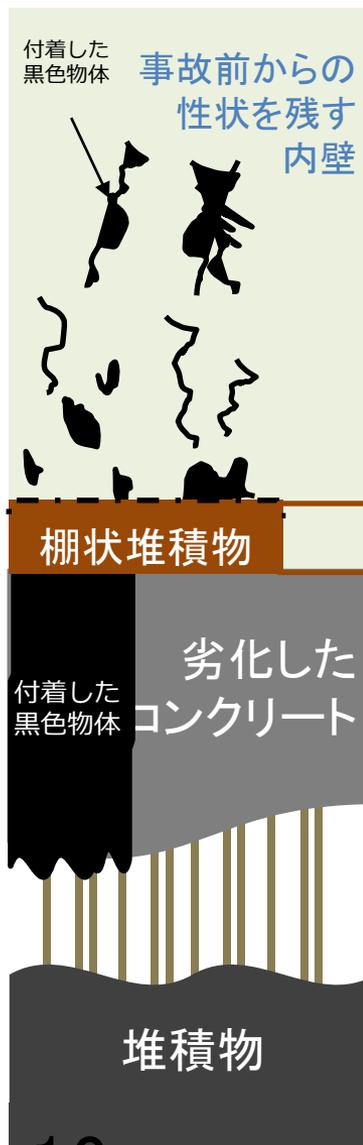
ペDESTAL開口部内の状況

- ペDESTAL内壁の状況と同様の状況が確認できる

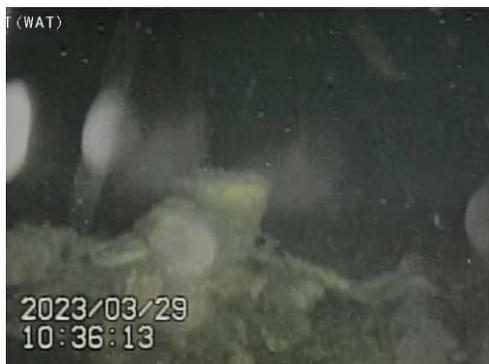
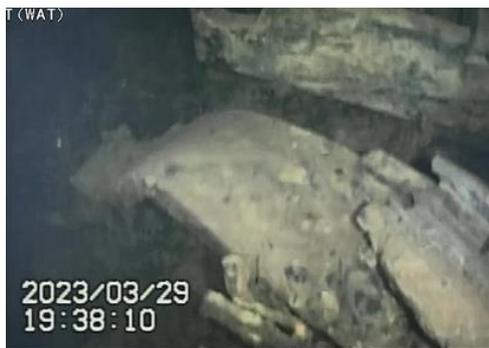
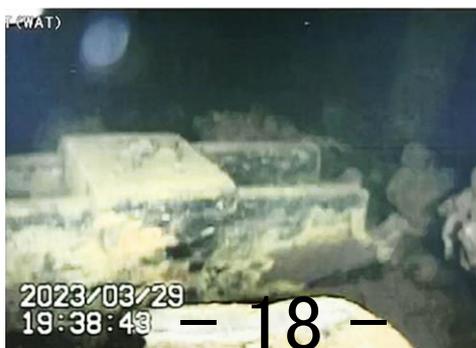
CRDハウジング等の状況について

- 複数のCRDハウジング及び核計装関連機器ハウジングの水平方向の変位が外周に確認
- 正確な垂直方向の位置特定が困難
- 事故前の各CRDの間隔：～6 cm

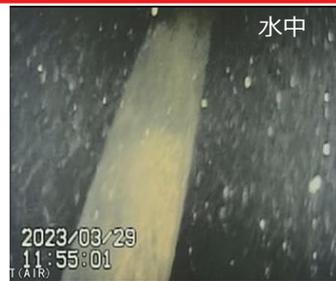
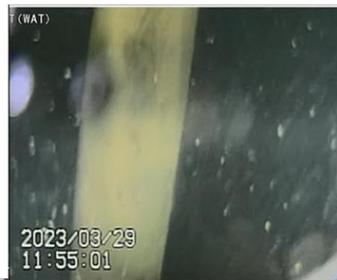
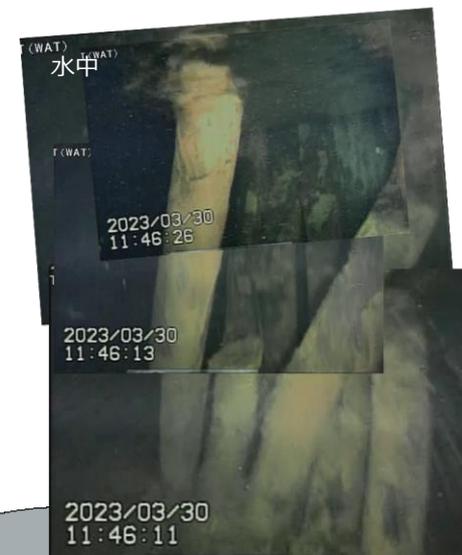
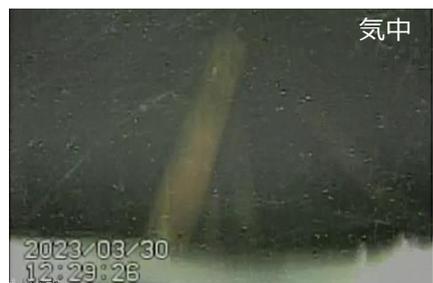
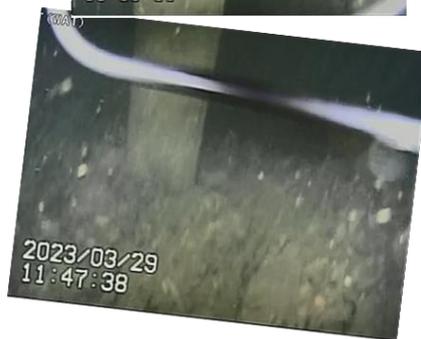
CRDハウジングの状況について

- ペDESTAL壁周辺に落下しているCRDハウジングを10本以上確認
- 一部の落下したCRDハウジングは部分的にペDESTAL床の堆積物に埋まっている状況
- 2号機では上部タイププレートが、3号機ではCRGTが確認されたが、1号機ではペDESTALに落下した炉内構造物の特定はできず

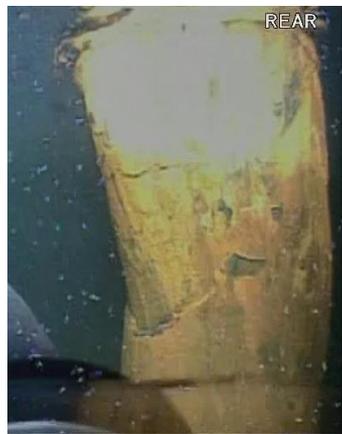
- 中間部がえぐれているCRDハウジングを確認
- CRDハウジングの断面において、固化した溶融物（燃料デブリの可能性のある物質）が存在することを確認

CRDハウジングの表面がえぐれている状況

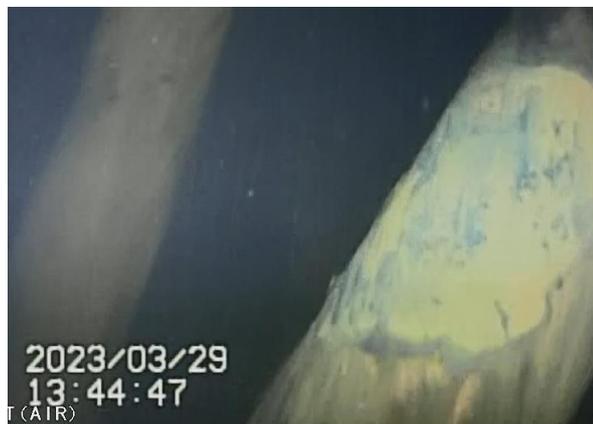
CRDハウジングの中間部がえぐれている状況

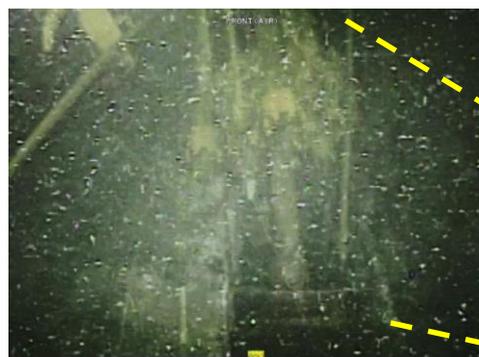
引っかかったCRD/核計装関連機器のハウジング

- CRD交換用開口部に、上方より落下したCRDハウジングが存在していることを確認
- 今後、調査や廃炉作業において、当該開口部を活用する場合は、それを前提とした計画立案を検討することが必要
- CRD交換用開口部は溶融物のペDESTAL外への移行パスの可能性

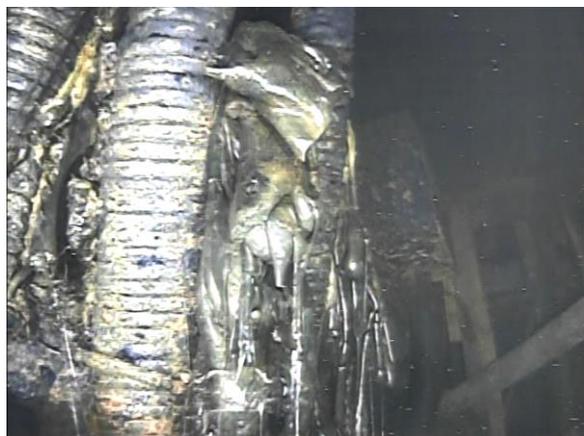
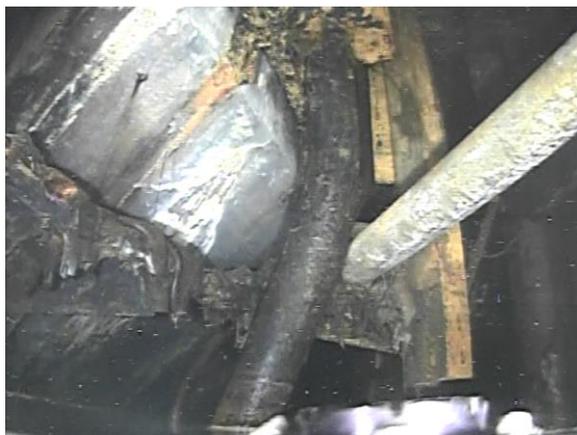
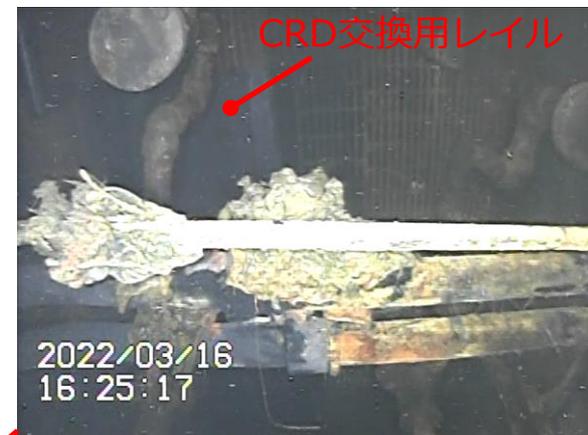
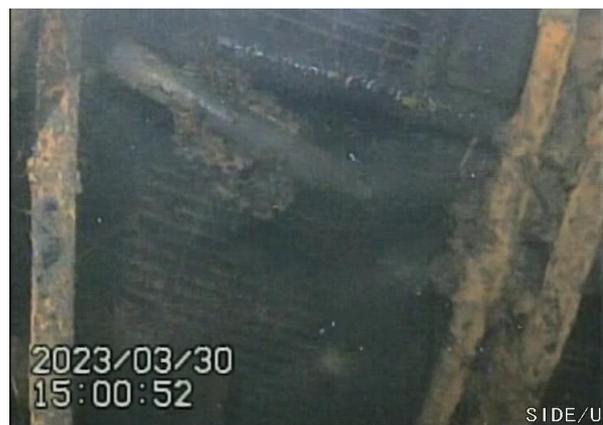
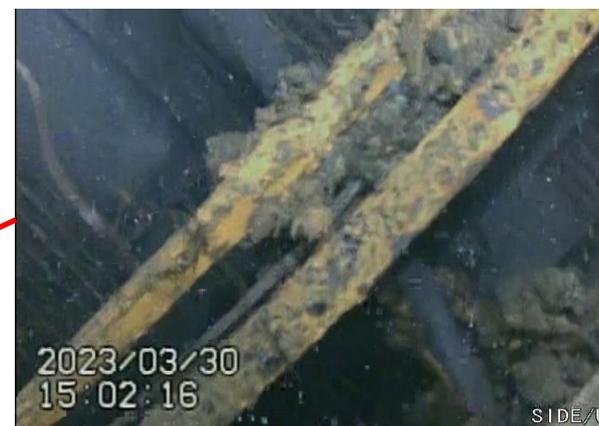
CRD交換用開口部の外側状況

- CRD交換用開口部及びレール周辺に既存配管に溶融物が固化したものと推定される付着物を確認
- 当該エリアは水面より高い位置である（元の床面から3～4 m高い位置）

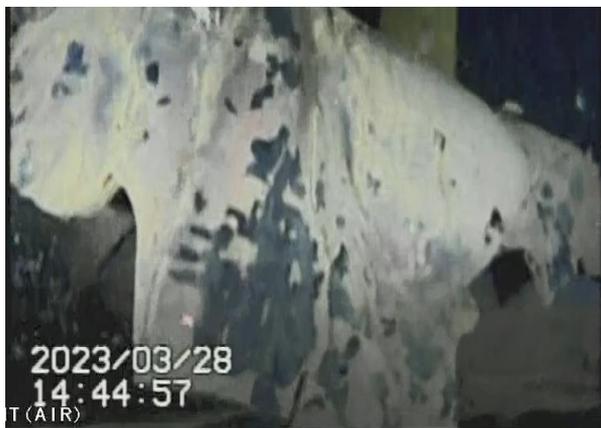
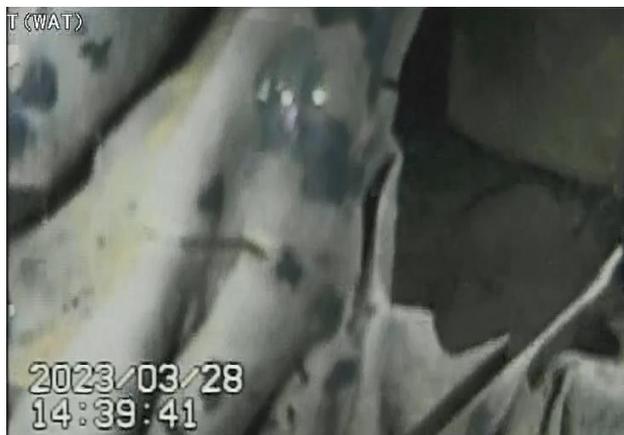
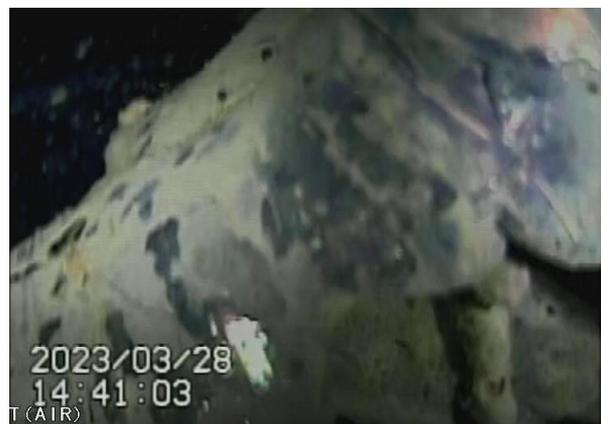
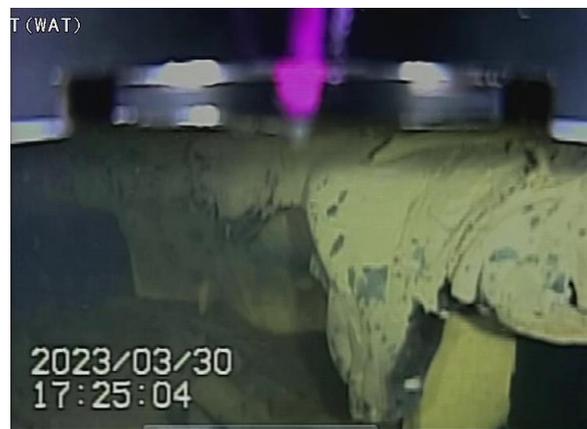
棚状堆積物を覆っているガラス質ように見える堆積物

- 比較的薄く、滑らかな表面、光を反射する堆積物が部分的に棚状堆積物を覆っている状況
- 水中ROVとの接触の際に、一部の堆積物が崩壊

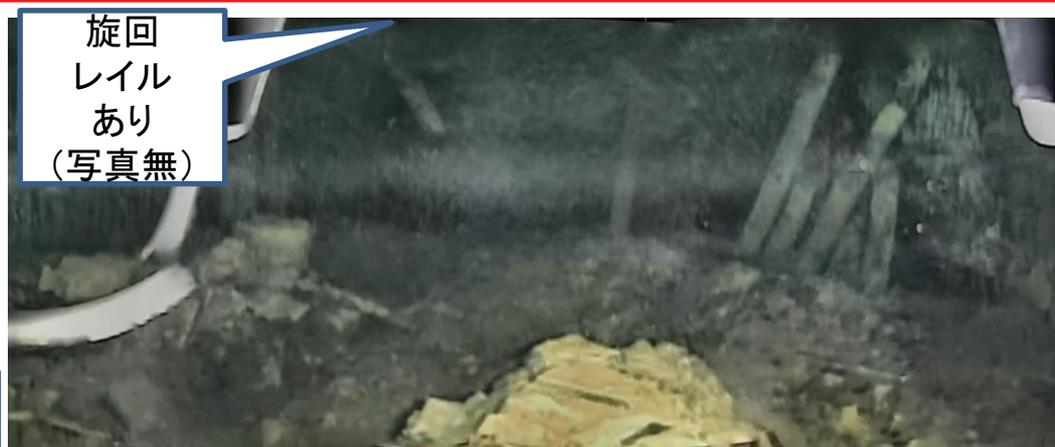
写真1. 1号機のペDESTAL内の状況

各号機の調査結果から、従来推定の通り2号機と3号機と比較し、1号機の破損状況が厳しい状態であることが確認できた

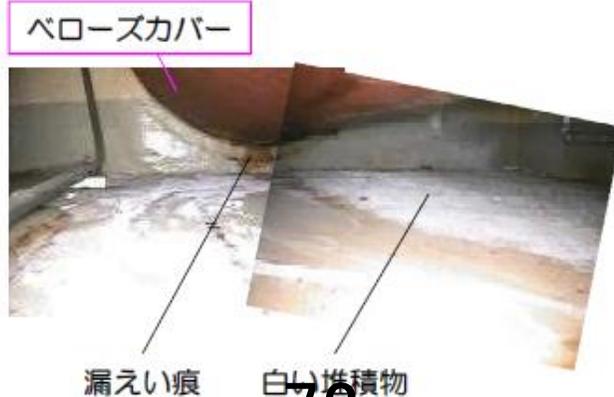
写真③：X-53貫通部右下側

- HPCI配管とベローズカバーの隙間に漏洩痕がある（2013年調査結果と同じ）。（写真①）
- ベローズカバーと生体遮へい壁の付け根部分に漏洩痕あり（写真②）。なお当該付け根部周辺がもっとも雰囲気線量が高い。
- X-53ペネ周り（ベローズカバー、床、壁面）に白い粉上の堆積物あり（サンプル採取済）。

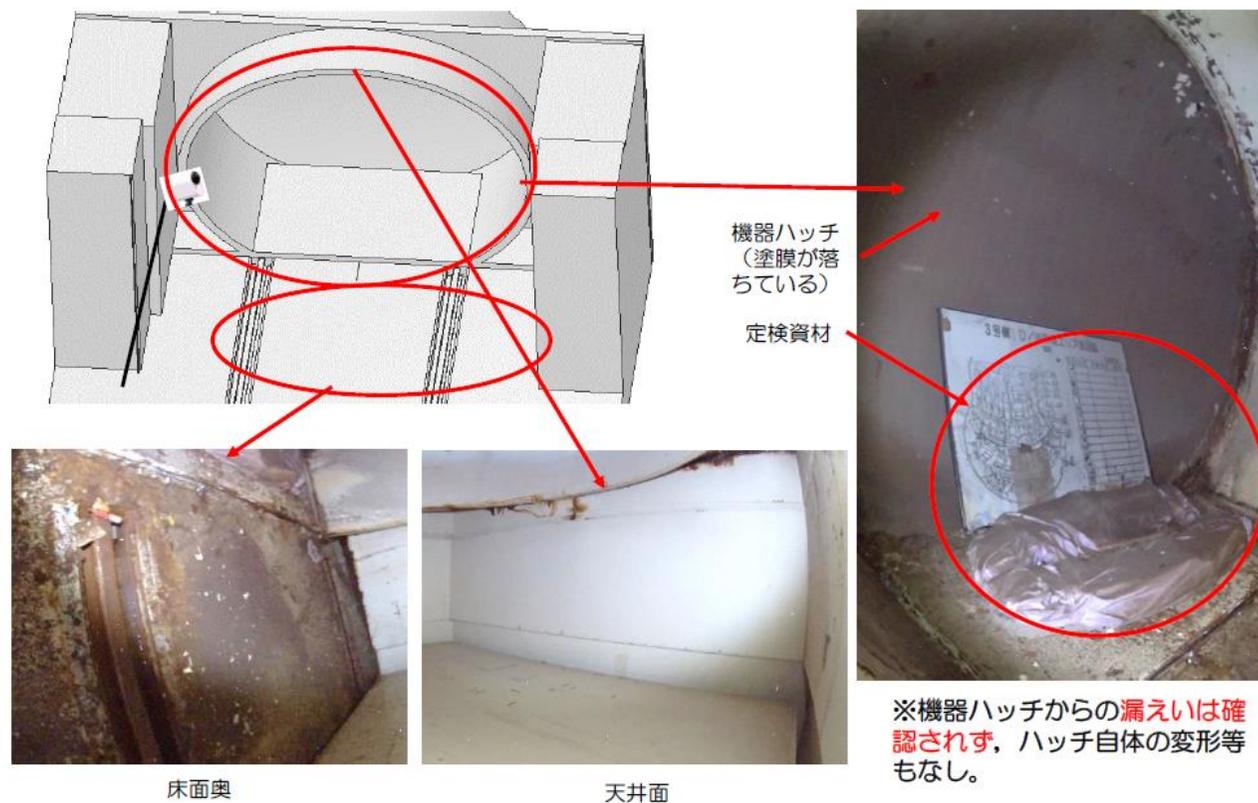
図 4-4 機器ハッチの写真^[37]

原子炉格納容器の漏えい箇所の調査として、原子炉建屋1階の格納容器機器ハッチの調査を平成27年9月9日に実施した。この格納容器機器ハッチ部では、遮蔽用のシールドプラグが移動しており、シールドプラグ移動用のレールの溝やその付近に高線量の水たまりが確認されていた（平成23年）ことから、機器ハッチシール部から格納容器内滞留水が漏洩している可能性があると考えられた。

本調査にてシールドプラグの開口部から小型カメラを挿入し、機器ハッチの状況を確認した。図4-4撮影した機器ハッチの写真を示す。機器ハッチからの漏洩は確認されず、機器ハッチ自体の変形も確認されなかった。また、機器ハッチ前に保管されていた定期検査用の資材に損傷は確認されなかった。一方、機器ハッチの塗膜ははがれ落ちており、機器ハッチ前には塗膜片等の堆積が確認された。

機器ハッチ前のシールドプラグが本来設置してある場所では、上部より雨水または結露水と思われる水の滴下があり、床面は湿っているような状態であった。また、シールドプラグ移動用レールの溝には水たまりが確認された。

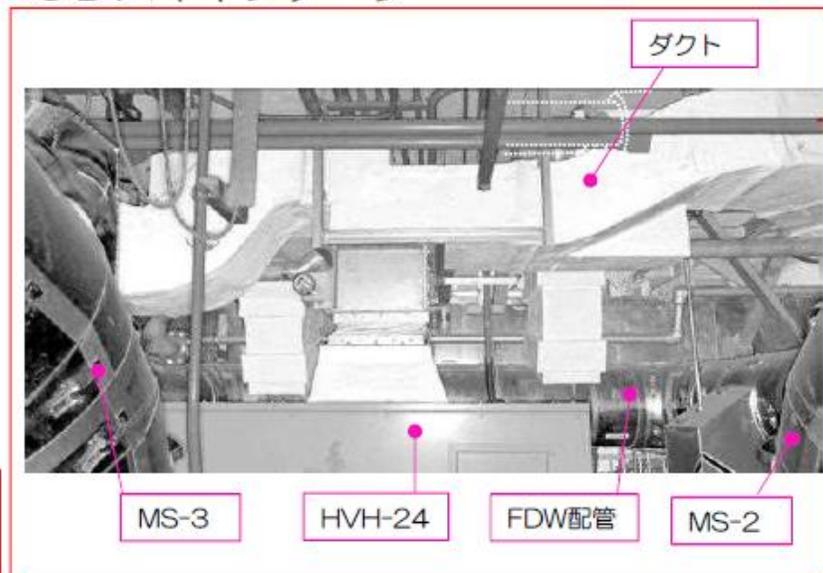
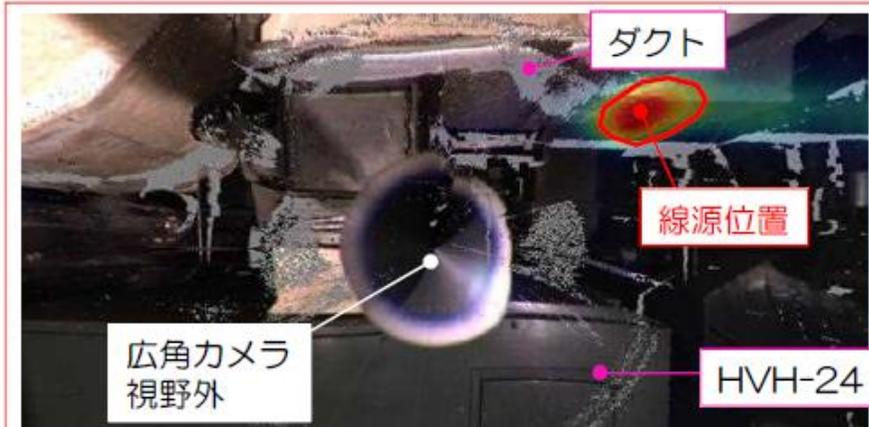
4-2. 主蒸気弁室調査結果（γカメラ、3Dデータ）

■ A矢視でHVH上部に線源を確認

- γカメラ設定位置の雰囲気線量率：約20.8mSv/h
- 線源位置からの寄与：約1.4mSv/h

- γカメラデータからHVH上部ダクトが線源の可能性あることを確認
- 線量率測定結果より、HVH天板に高線量率部位があることを確認

- HVHシステムが強い放射線源をこの時点で内包することは考えにくいのではないか。
- HVHシステム内部に強い放射線源があった場合、「天板」に存在するのは不自然ではないか。
- MSIV室の上の階の強力な線源が原因とするには、放射線量の分布が局所的すぎるのではないか。
- いずれにせよ、この強い放射線源である放射性物質は、格納容器内部から移行したと考えるべきではないのか。

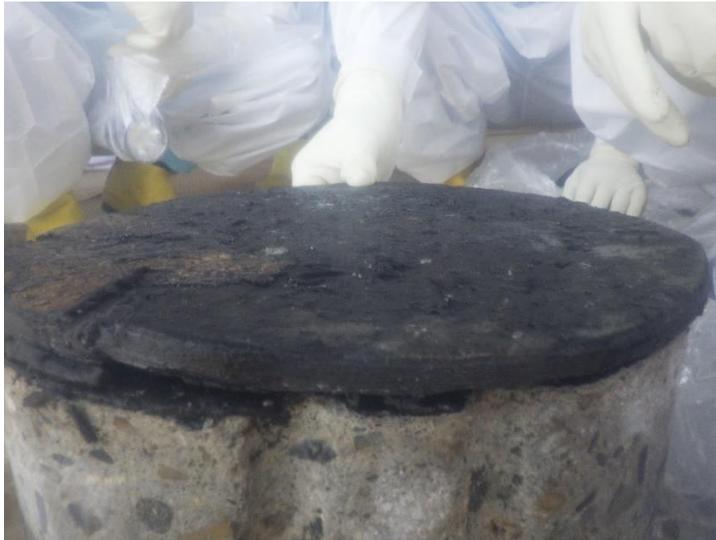
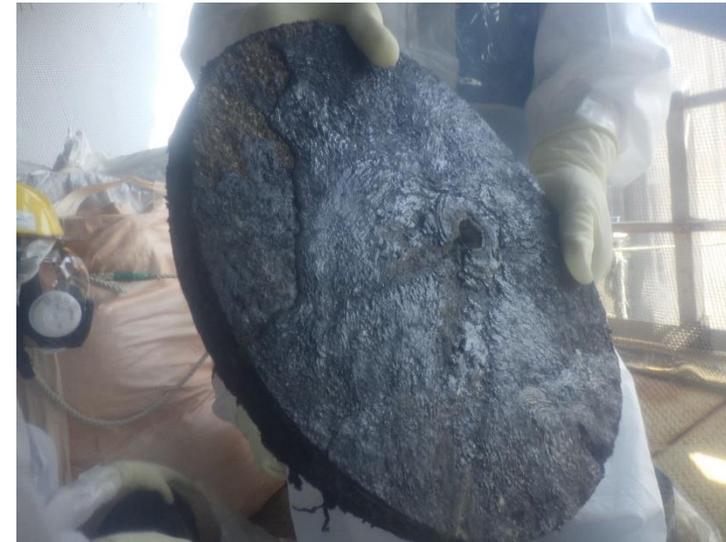
2号機原子炉建屋
天井から抜いたコア

コアの確認状況

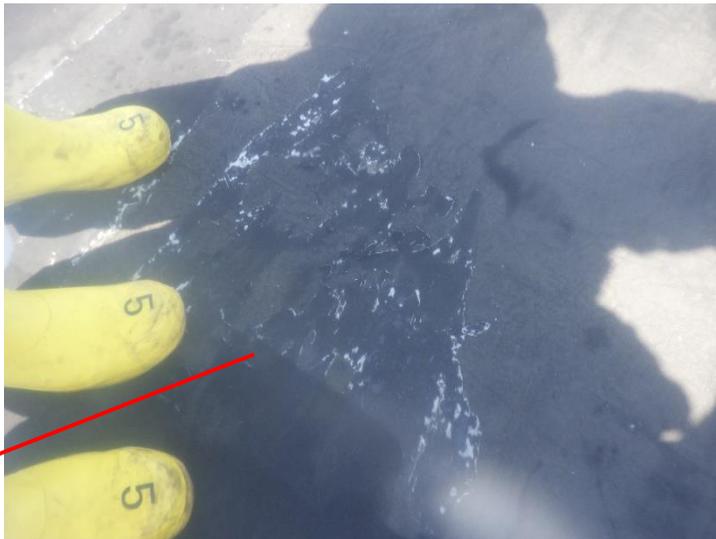
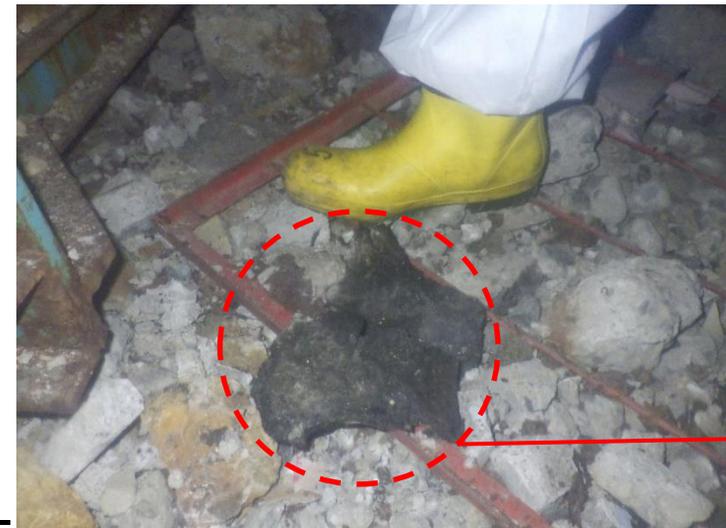
2号機原子炉
建屋屋上

屋上表面
の防水層

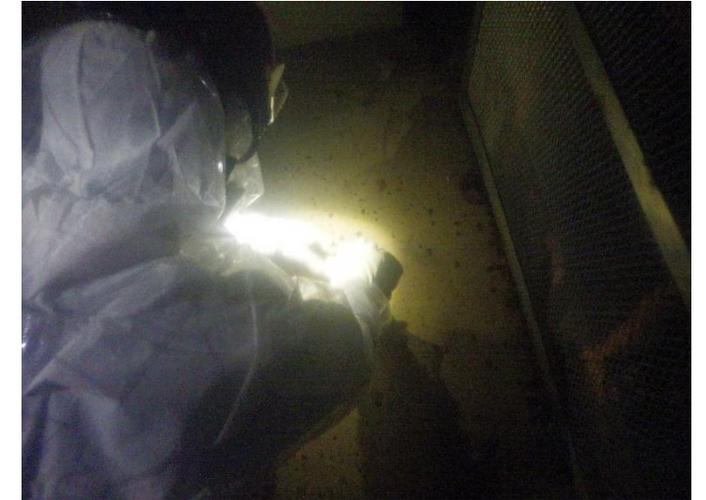
スミア採取の様子

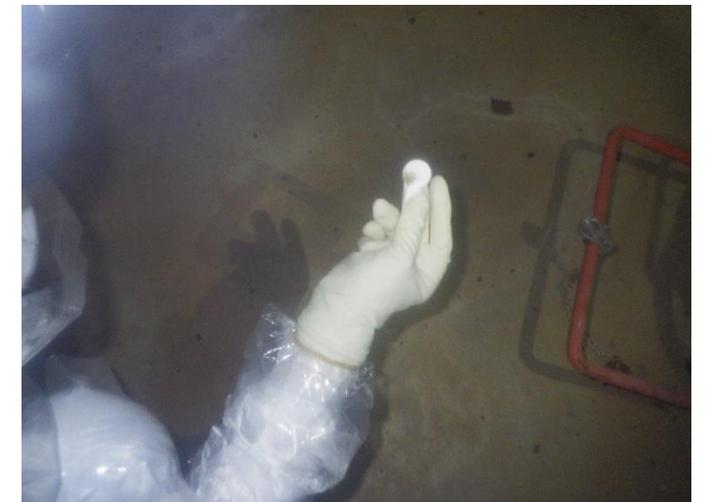
採取したスミア試料

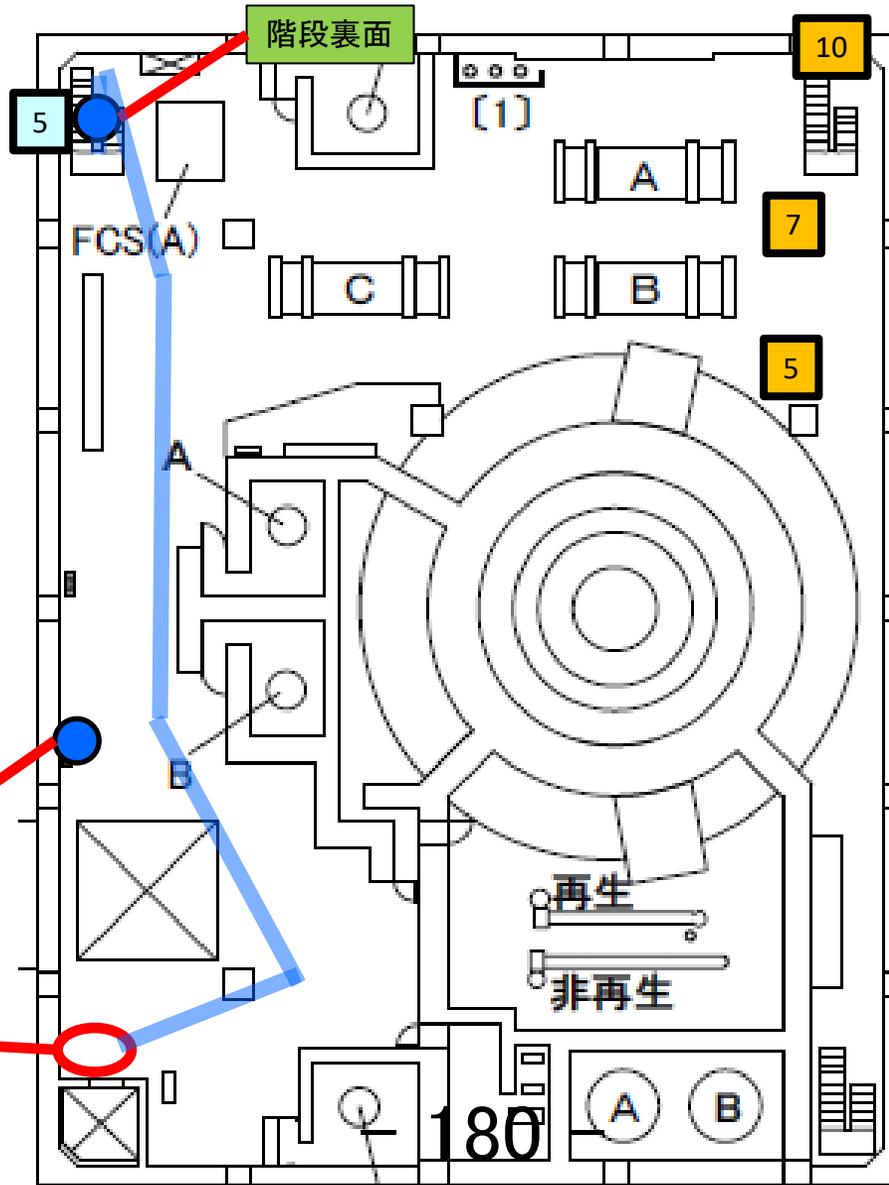
スミア採取箇所⑦(床面)⑧(壁面)
(2階南西側付近)

壁面、床面
