東京電力福島第一原子力発電所における
事故の分析に係る検討会
第4 1回会合

議事次第

既往の評価結果を用いた原子炉建屋内線量の考察

炉心損傷後のBWR原子炉建屋内の 放射線量率について

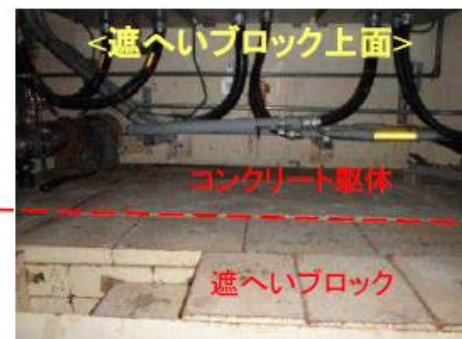
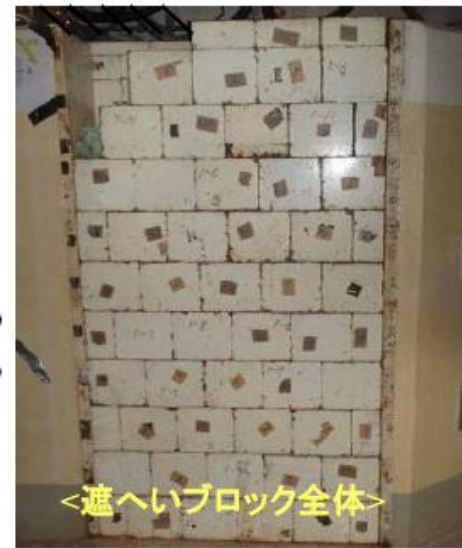
現場状況写真

現場調査の結果、遮へい体は①～④の形状のコンクリートブロックで構成され、最大重量は約36kg(形状①)と想定

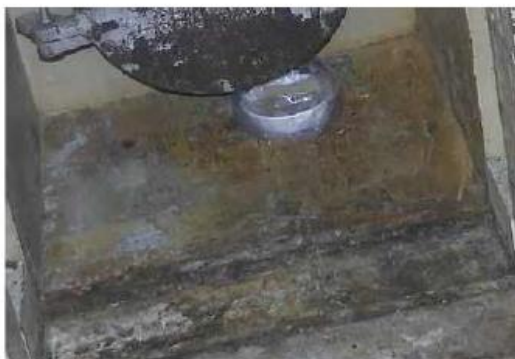
- 受け皿に水が溜まる状況は見られないものの、ウェスの濡れ具合は増加(目視確認結果)
- 設置2日目のウェス表面線量は、 γ 線:10mSv/h, $\beta + \gamma$:7Sv/h, α 線:検出限界未満

11/4の作業終了後、フランジ下部、にじみのある場所にウェスを入れた受け皿を設置。

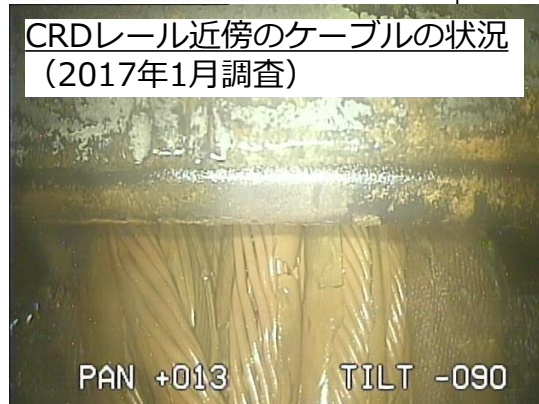
■ 堆積物、ケーブルの状況およびX-6ペネハッチくり抜き部※を映像により確認。

※2017年1月のアクセスルート構築時にペネ内に落下したX-6ペネハッチくり抜き部

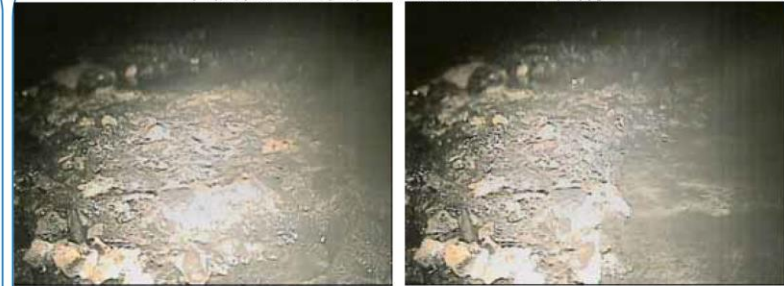
堆積物除去前

堆積物除去後

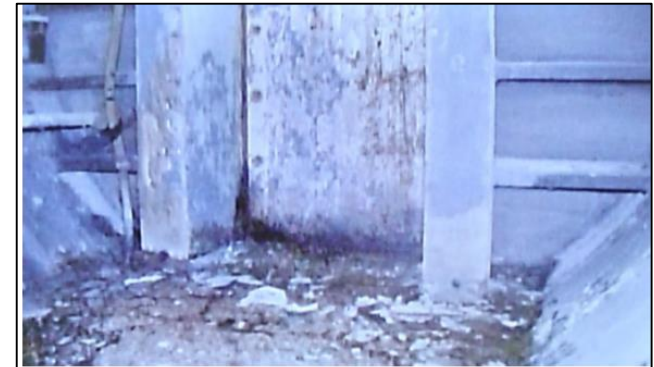
X-2ペネ内扉の状況 (A方向から撮影)

- X-2ペネ (中心部高さ：床上約1.4m)
- 内扉の建屋側 (エアロック室内) に白い堆積物を確認

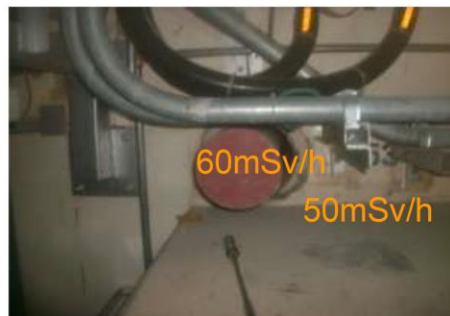
残置物 (丸棒) 撤去後のX-53ペネ内状況

- X-53ペネ (中心部高さ：床上約2.3m)
 - ペネ内に遮へい用コンクリートブロックあり (2012年にPCV内に押し出しを実施、押し出し後の状況は未確認)
 - ペネ内に少量の堆積物を確認 (残置物の回収痕が形成される程度)

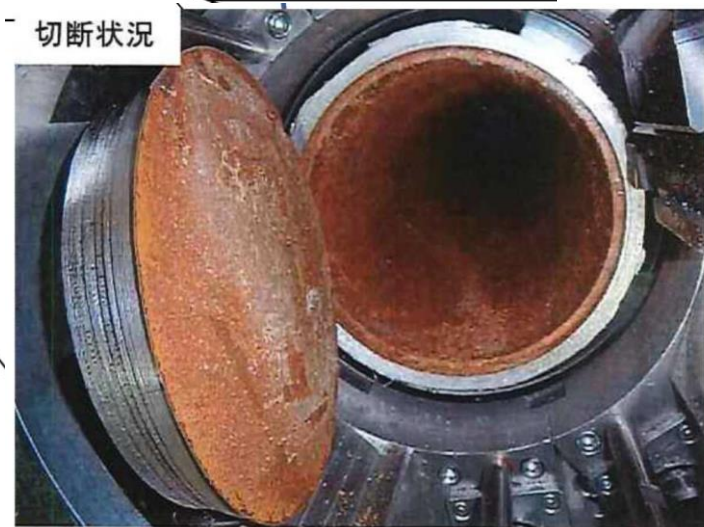
- X-53ペネ (中心部高さ : 床上約2.3m)
- ペネ内に遮へい用コンクリートブロックあり (2015年にPCV内に押し出しを実施)

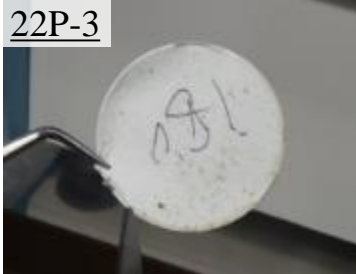
22P-3

α [cpm] : 0
 $\beta\gamma$ [cpm]※:14000

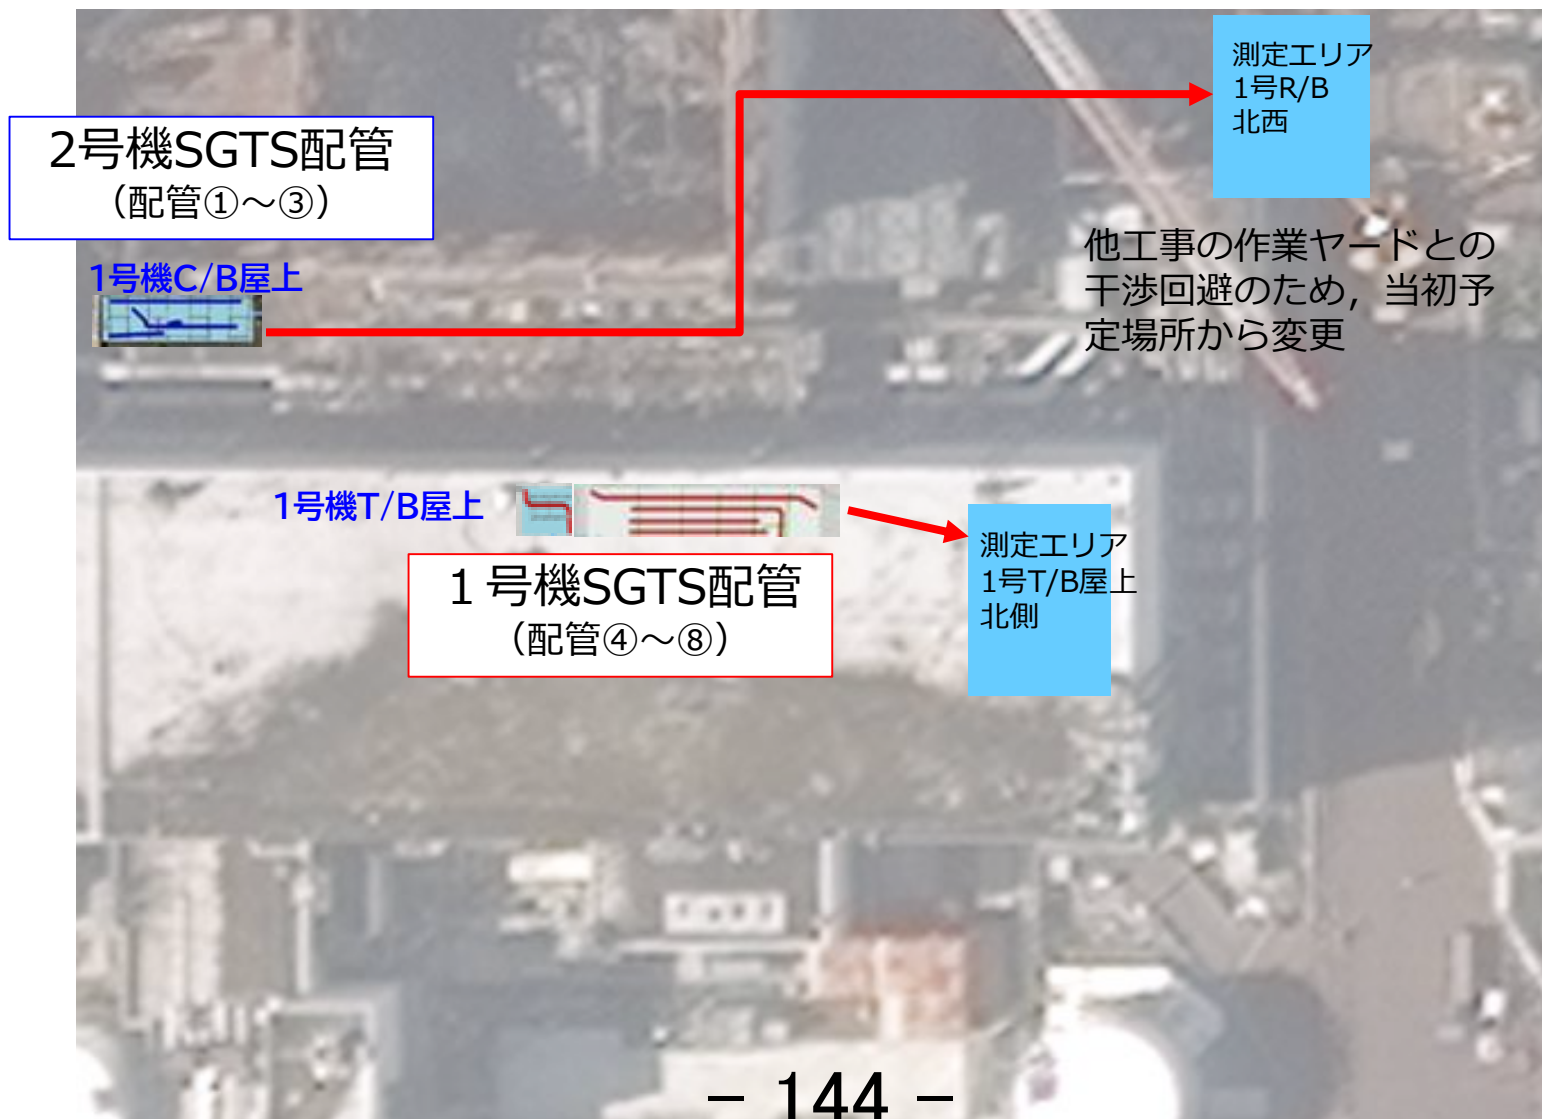
配管線量情報

➤ 測定結果から、2号機配管に高線量のガスが流れたと想定。詳細は今後調査・分析を実施予定。

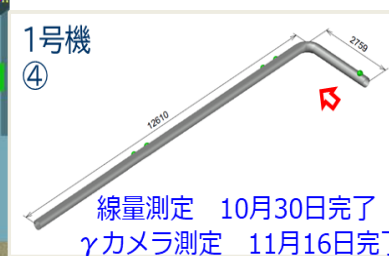
配管線量測定結果 (配管④)

- 1号機SGTS配管表面の線量測定を実施したところ、最大値は約32.30mSv/hという結果であった。

測定位置	0°	90°	180°	270°
最大ポイント		152		
上流側より12000mm	11.10	32.30	18.60	12.80

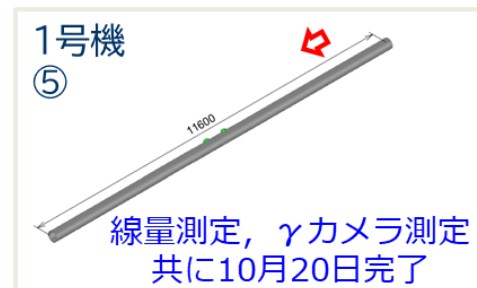
配管線量測定結果（配管⑤）

- 1号機SGTS配管表面の線量測定を実施したところ、最大値は約22.00mSv/hという結果であった。

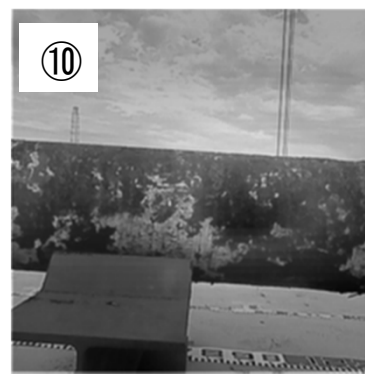
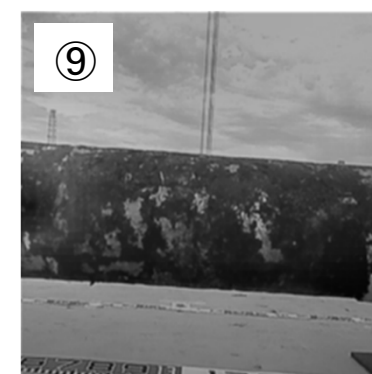
5.1 配管⑤に対する測定(ガンマカメラ) (ガンマカメラ撮影画面)

図1 測定配管から8 m位置

図2 測定配管から1 m位置

図3 測定配管から4 m位置

測定配管から4 m位置と8 m位置から測定した汚染密度分布はほぼ同様

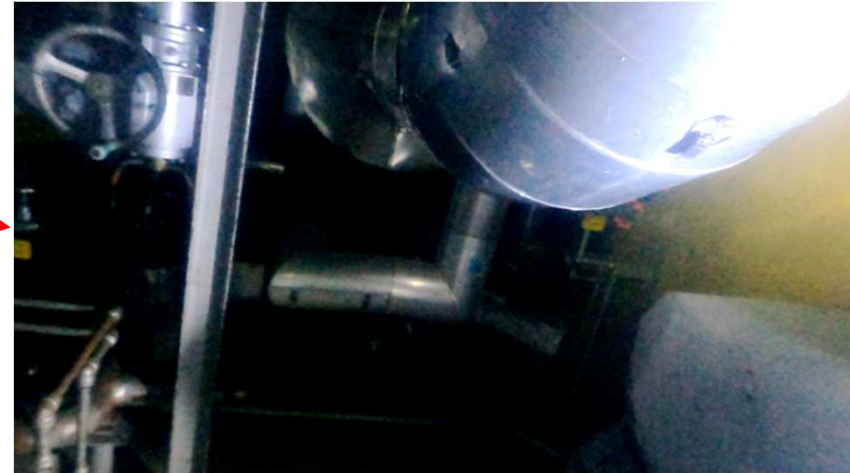
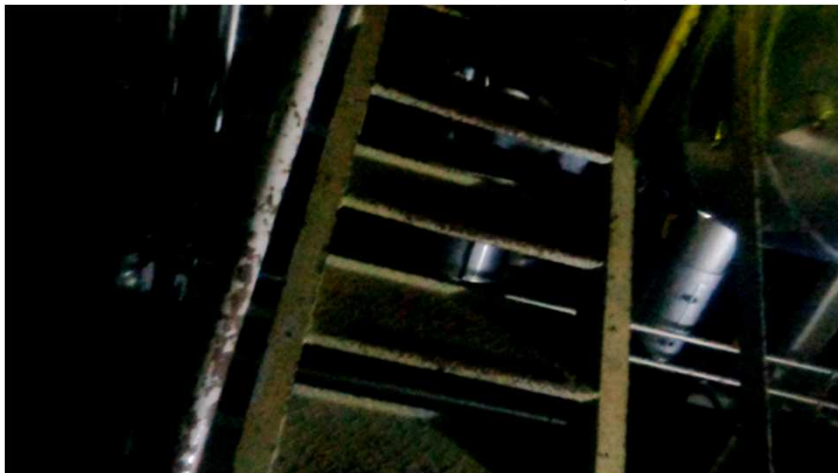
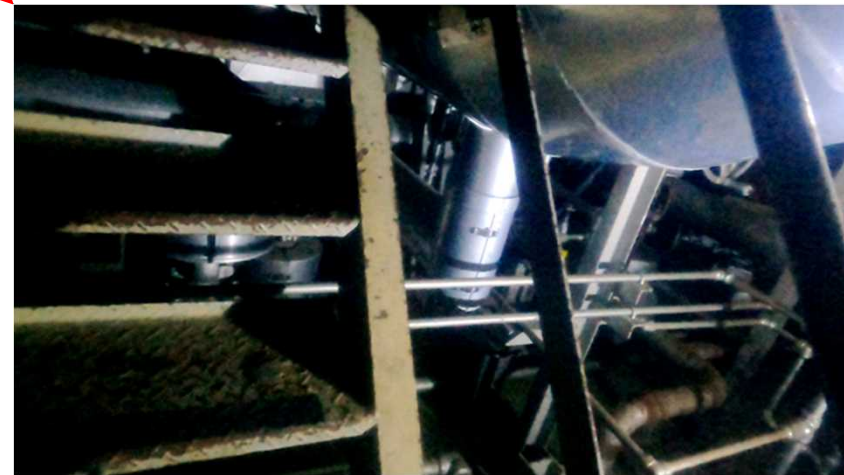
調査結果（2号機原子炉建屋1階：MSIV室内）

空間線量率 (mSv/h)
2023/12/7、原子力規制庁

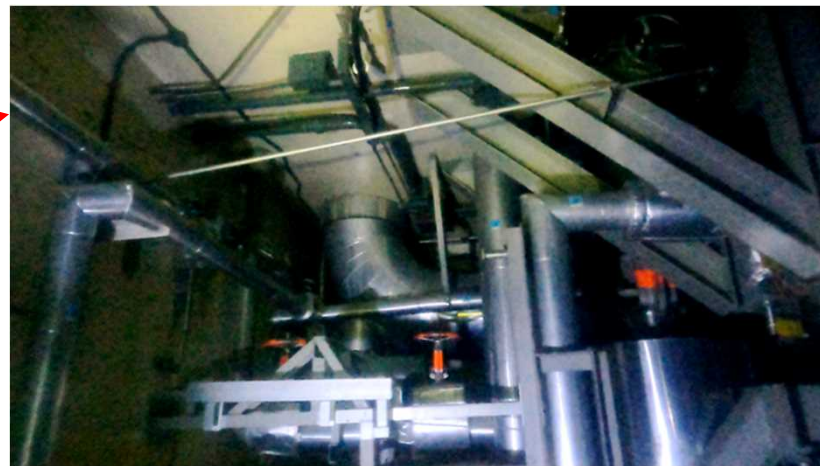
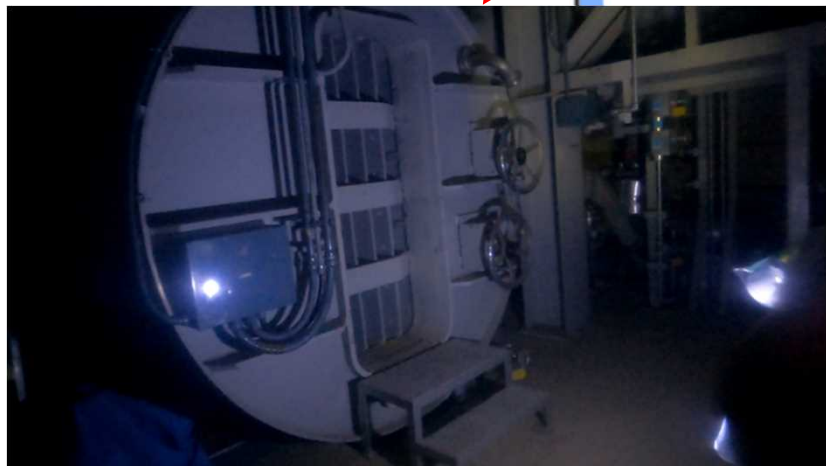
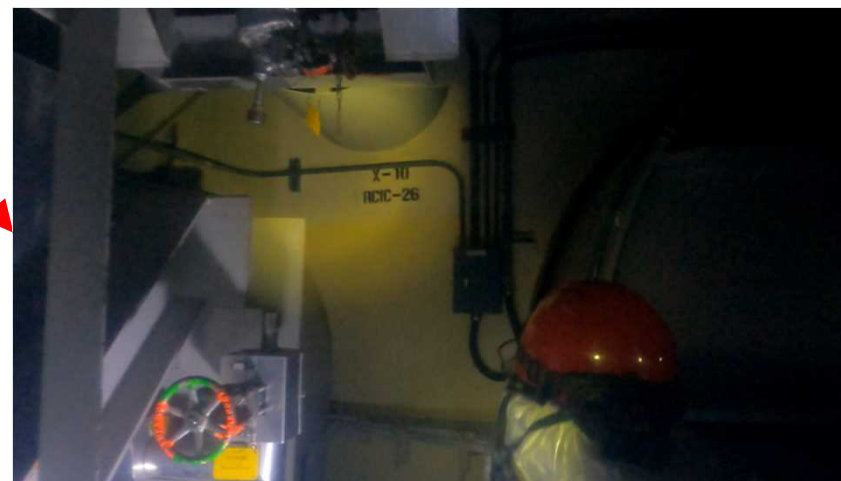
調査結果（2号機原子炉建屋1階：エアロック室内）

空間線量率 (mSv/h)
2023/12/7、原子力規制庁

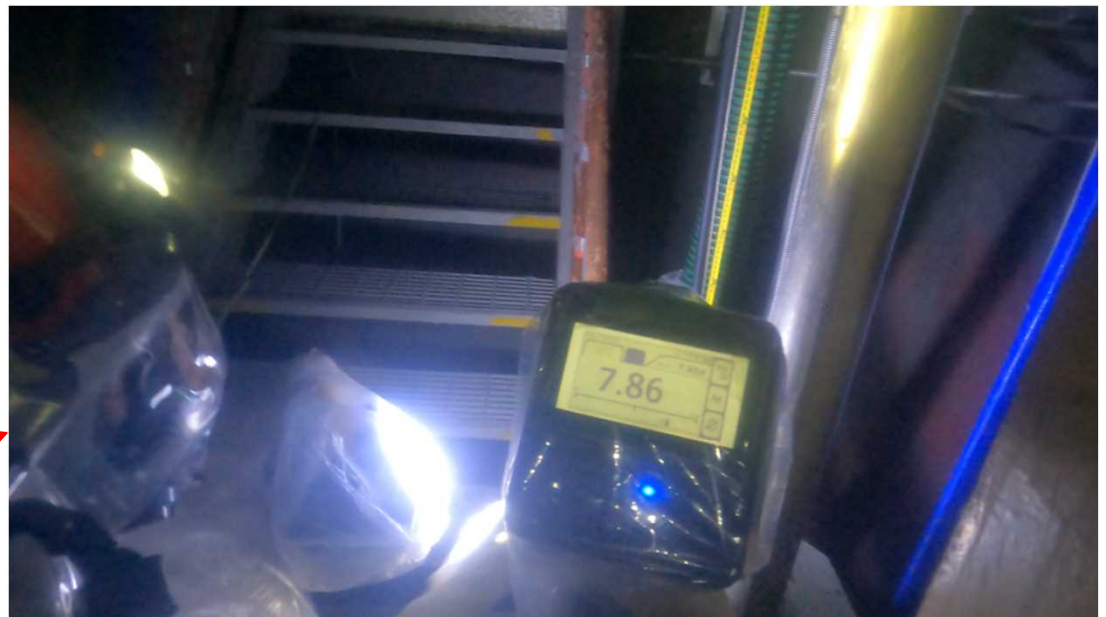
調査結果（2号機原子炉建屋北東側三角コーナー一中地下階）

□ : 空間線量率 (mSv/h)
2023/12/7、原子力規制庁
