高浜発電所1号機 B-給水ブースタポンプ入口配管からの蒸気漏れについて

## 発電用原子炉施設故障等報告書

B－給水ブースタポンプ入口配管からの蒸気漏れについて

2024年2月

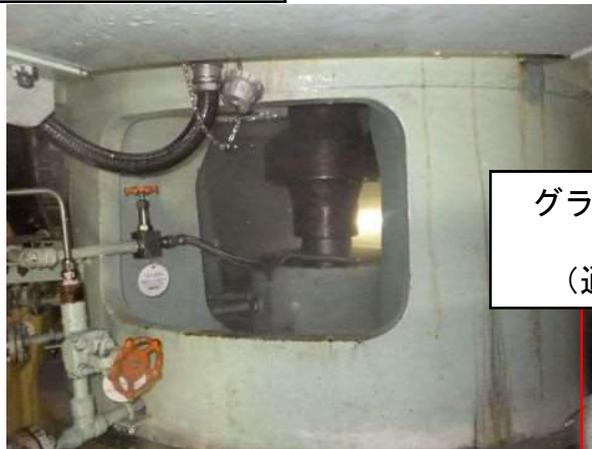
グランド部写真

グランド dren 排水管の状況  
うどん 3~4 本程度  
(通常はうどん 1 本程度)

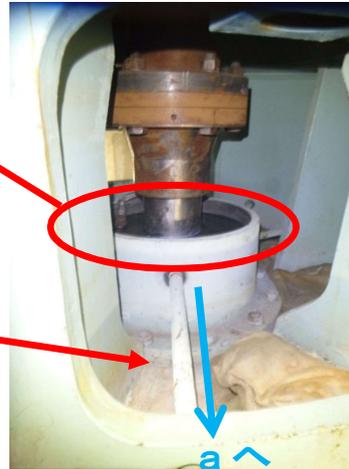
グランドドレン排水管

- ・ 1/22 5時頃 グランド部からのドレン量増加確認  
(通常：うどん1本程度⇒うどん3~4本程度)
- ・ 以降、1/22 13:04 A-FWBP停止までの間は、  
ドレン量に変化はなかった。  
(現場滞在の運転員・保修課員が約30分毎に確認)

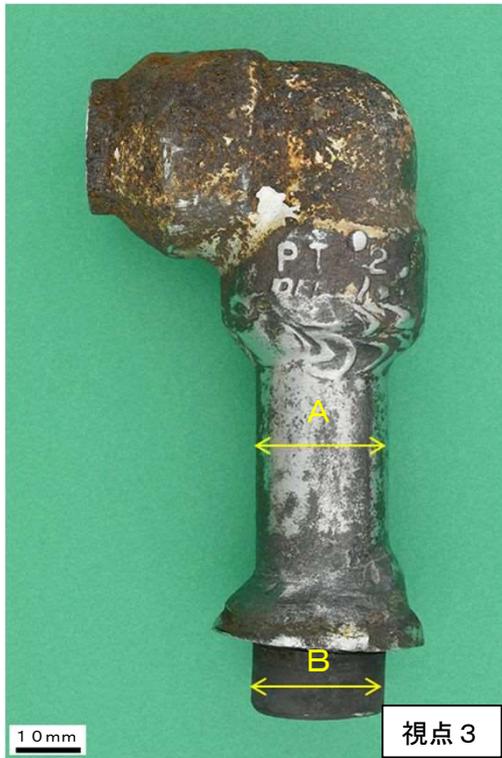
# B-FWBP 入口配管ベント管 寸法測定結果 (1/2)

- ・確認日：2024.2.1
- ・観察結果  
断面観察の結果、規格要求を満足していることを確認した。

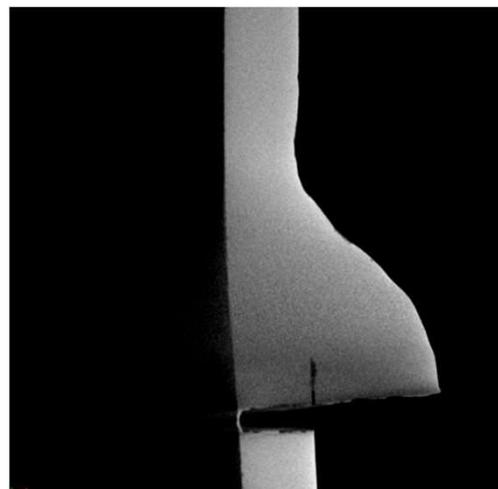
# B-FWBP 入口配管ベント管 X線CT結果

溶接部にブローホール、スラッグの巻き込み、アンダーカット、溶け込み不良、融合不良、応力腐食割れがないことを確認した。

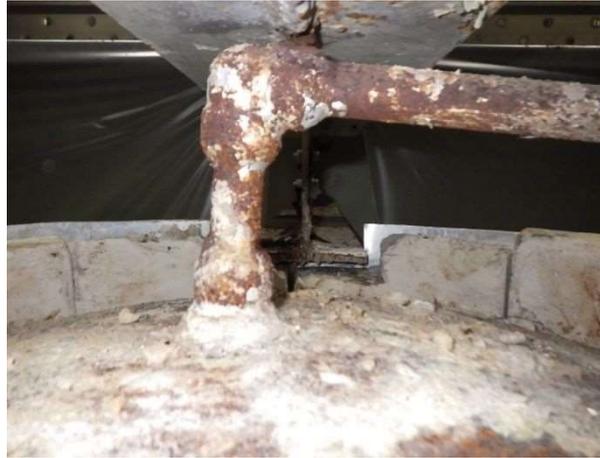
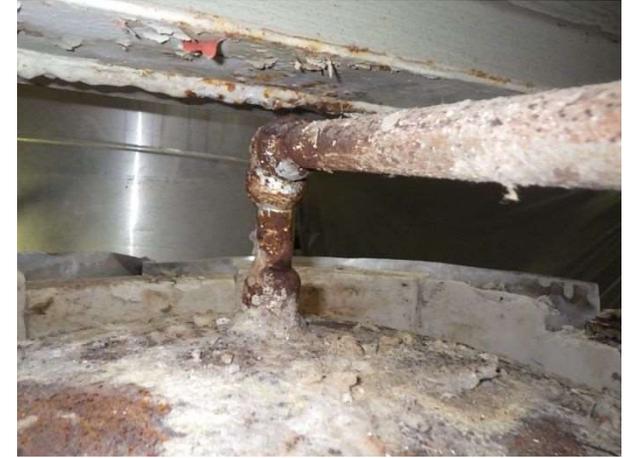
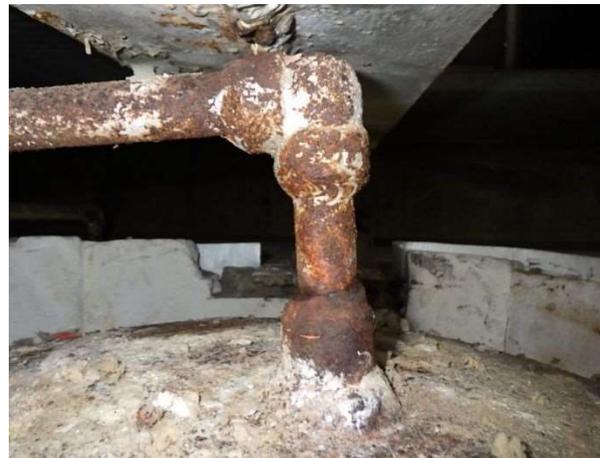
# B-FWBP 入口配管ベント管 外観観察結果（塗装剥離前）

- ・ 確認日：2024. 1. 24
- ・ 観察結果  
 塗装剥離前の外観観察の結果、著しい腐食のないことを確認した。

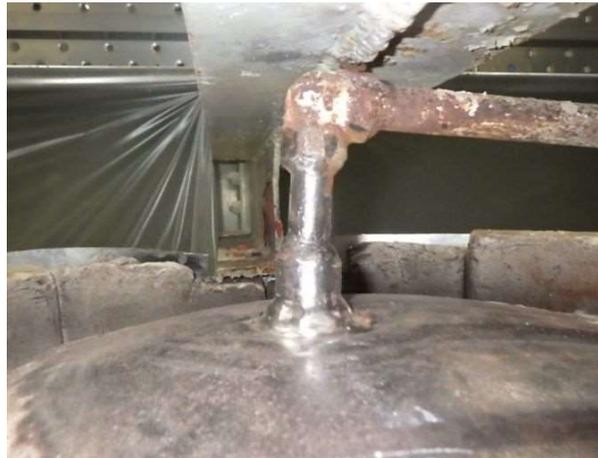
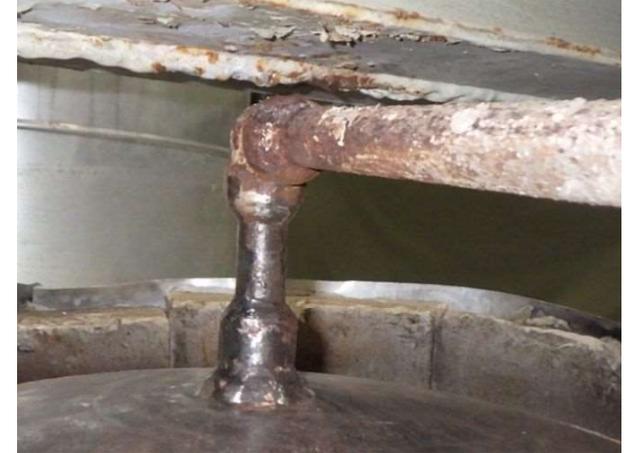
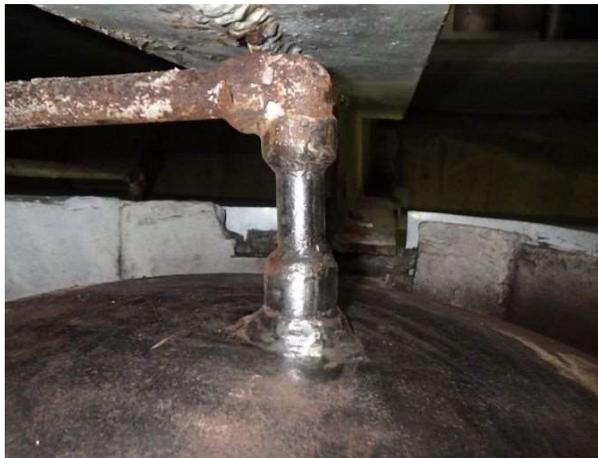
# B-FWBP 入口配管ベント管 外観観察結果（塗装剥離後）

- ・確認日：2024. 1. 24
- ・観察結果  
塗装剥離後の外観観察の結果、著しい腐食のないことを確認した。

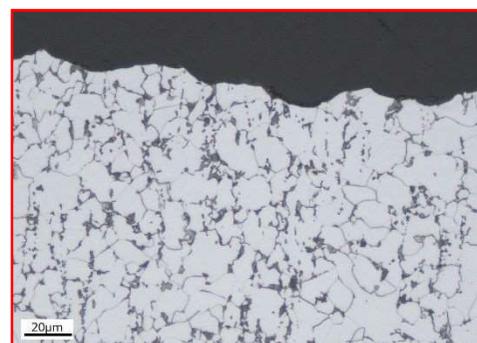
き裂部の断面ミクロ観察結果

- ・ 確認日：2024. 2. 1
- ・ 観察結果
  - ・ 溶接部に圧力・熱サイクル疲労の様相は認められなかった。
  - ・ 延性破壊の特徴であるディンプルは認められなかった。
  - ・ 応力腐食割れの様相は認められなかった。

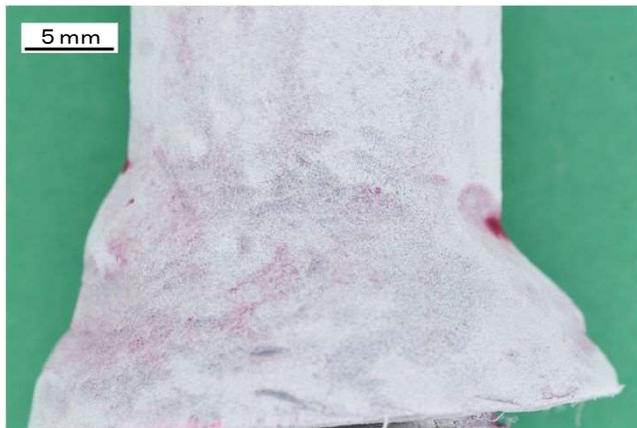
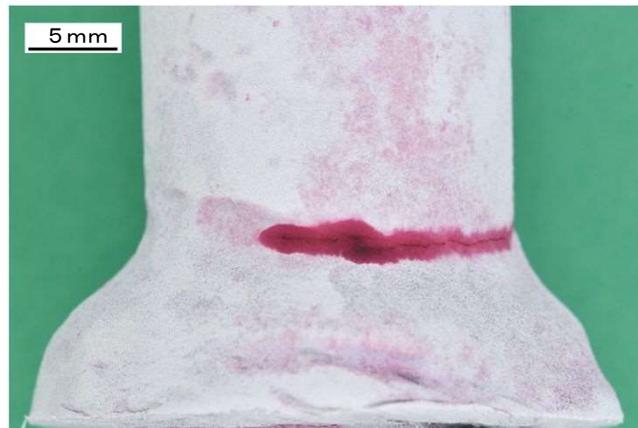
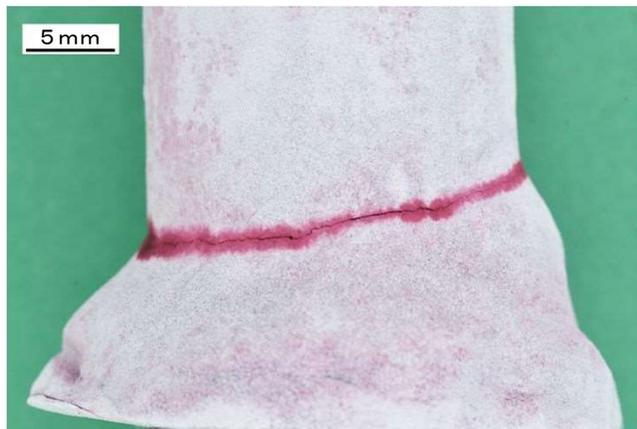
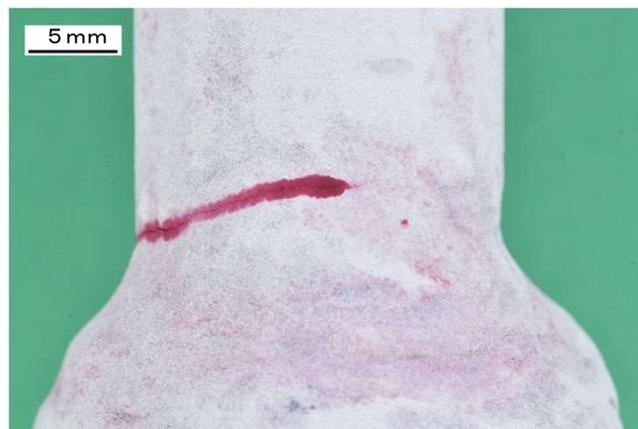
## 外面浸透探傷試験結果

蒸気漏えいが確認された入口配管のベント管について浸透探傷試験を行った結果、ベント管と管台をつなぐ溶接部に沿った長さ約35mmの周方向の浸透指示模様を確認した。

- (1) 損傷が認められたベント管を新管に取り替えるとともに、給水配管等の熱変位が発生しても上部架台と接触しないように上部架台の形状を変更する。
- (2) 工事完了後の現場確認として以下の注意事項を「原子力発電所請負工事一般仕様書」、「請負工事に関する心得集」に追記する。
  - ・ 工事完了後の現場確認断面において、周辺機器との接触、干渉がないことを確認する。特に、高温機器・配管等を含む系統、設備周辺にて工事を実施した際は、高温状態での接触状況を確認するなど、熱変位による影響も考慮し確認すること。

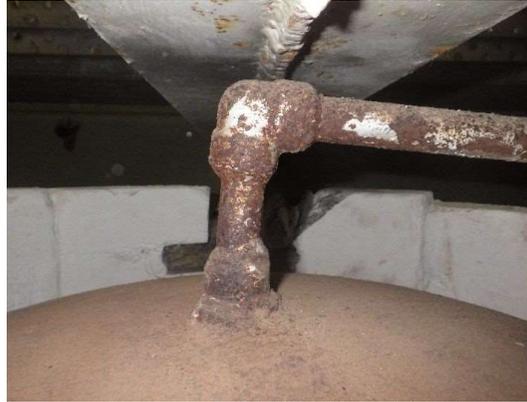
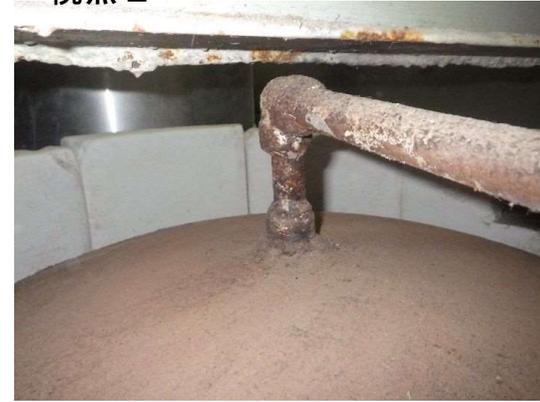
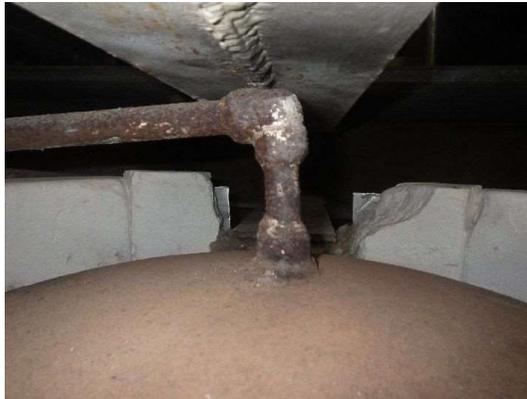
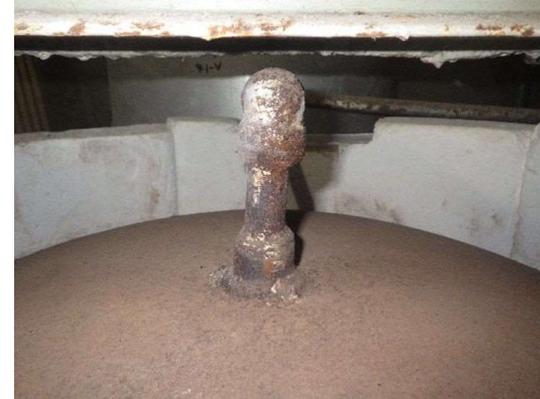
## 類似箇所の外観観察結果（A-FWBP入口配管ベント管）

・確認日：2024. 1. 25

・観察結果

ベント管に外面腐食は認められなかった。

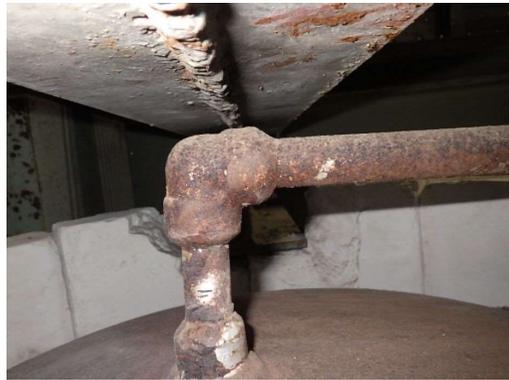
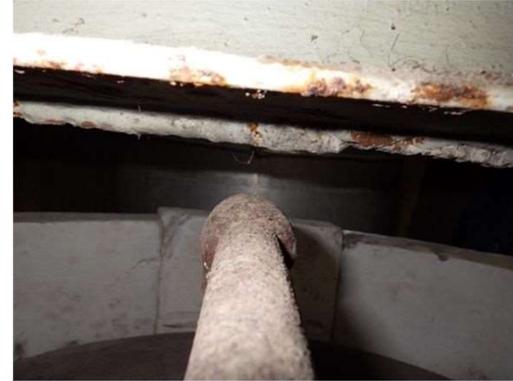
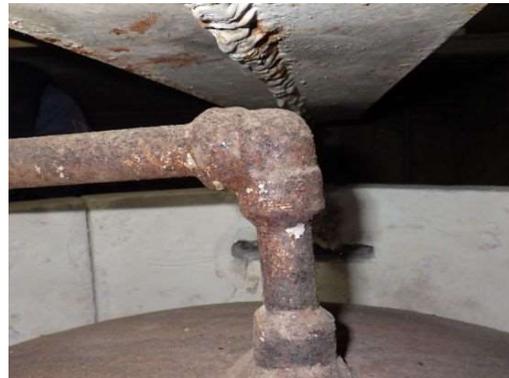
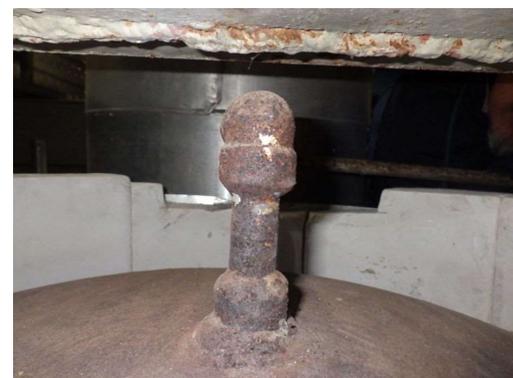
・確認日：2024. 2. 2

・観察結果

ベント管に外面腐食は認められなかった。

なお、ベント管頂部と上部架台底部の隙間は確保されており、異常は認められなかった。

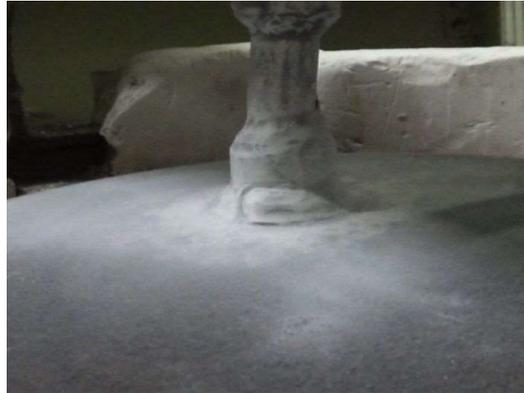
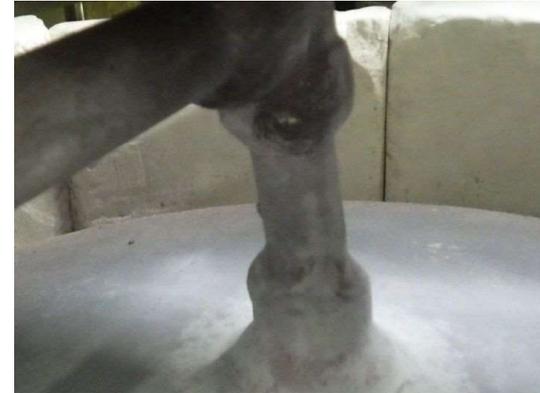
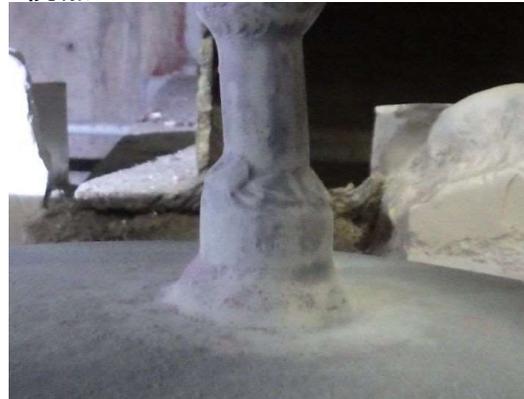
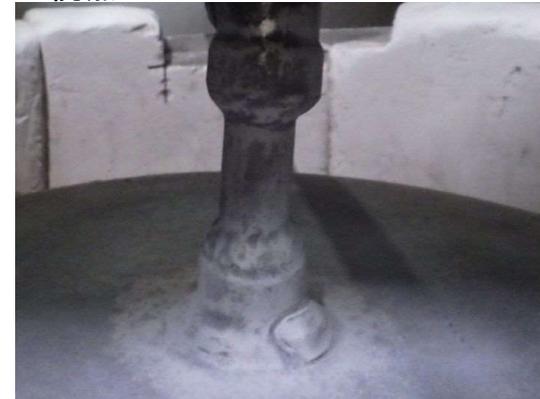
# 類似箇所の浸透探傷試験結果（A-FWBP入口配管ベント管）

- ・確認日：2024. 1. 25
- ・点検結果  
異常なし。

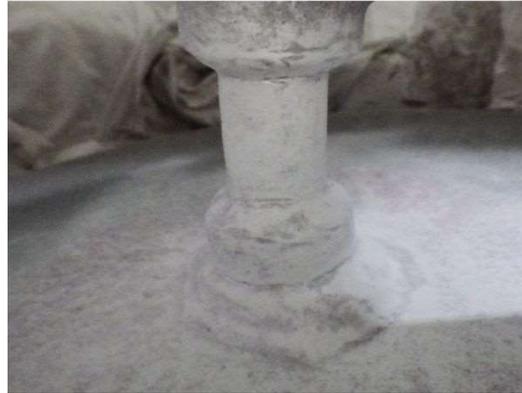
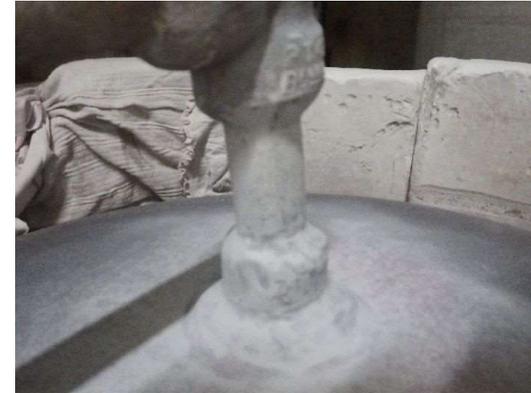
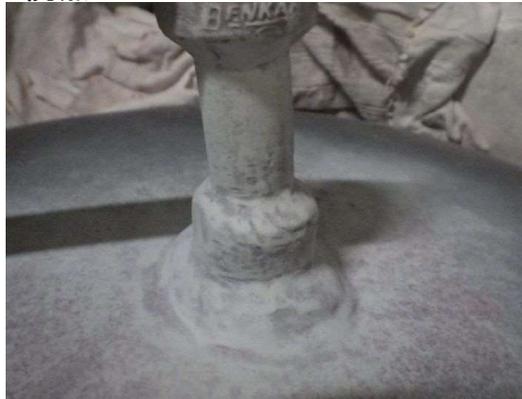
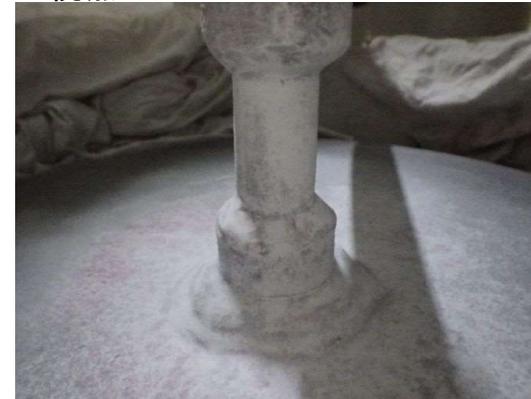
# 類似箇所の浸透探傷試験結果（C-FWBP入口配管ベント管）

- ・確認日：2024. 2. 3
- ・点検結果  
異常なし。

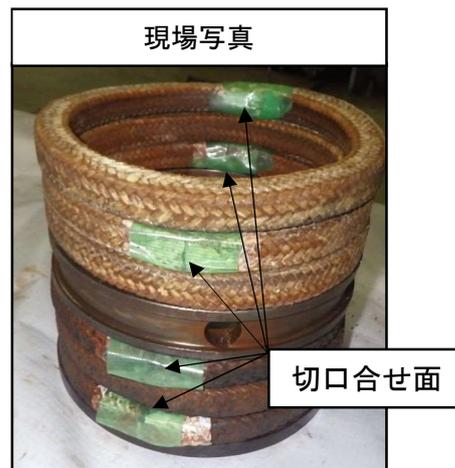
#### 1. 確認結果 良

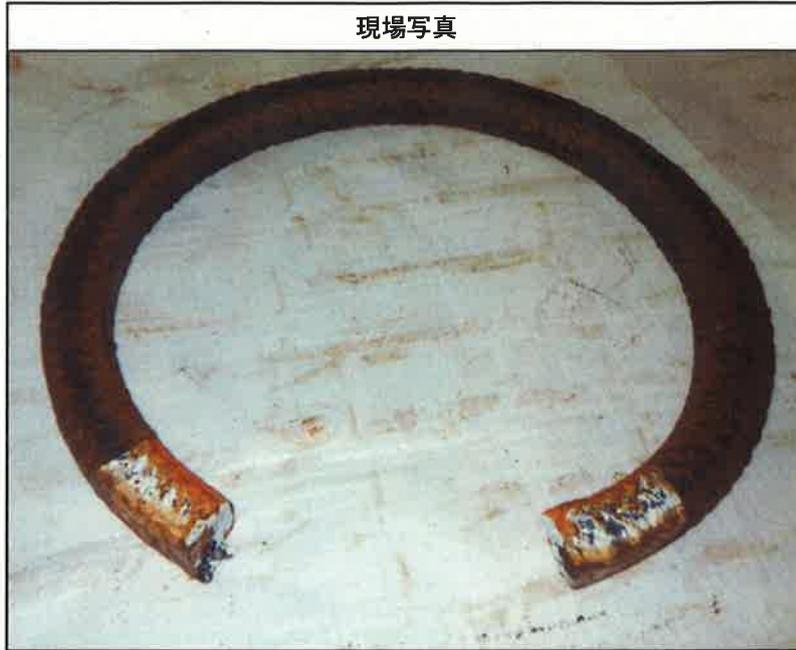
グランドパッキン外観点検(摺動面の劣化)、運転期間の確認

グランドパッキンの外観点検を実施したところ、有意な傷やむしれ等の劣化がないことからドレン量増加の要因とは考えにくい。

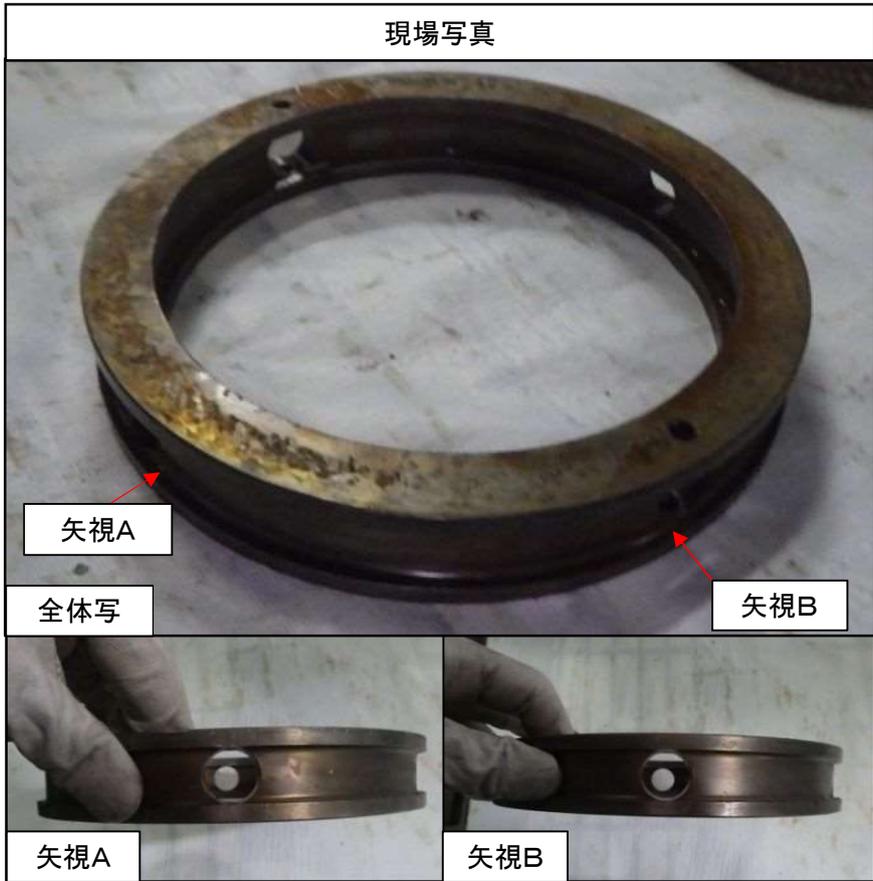
ランタンリングの通水穴にシール水の流れを阻害するような閉塞がないことを確認する。

確認結果 良

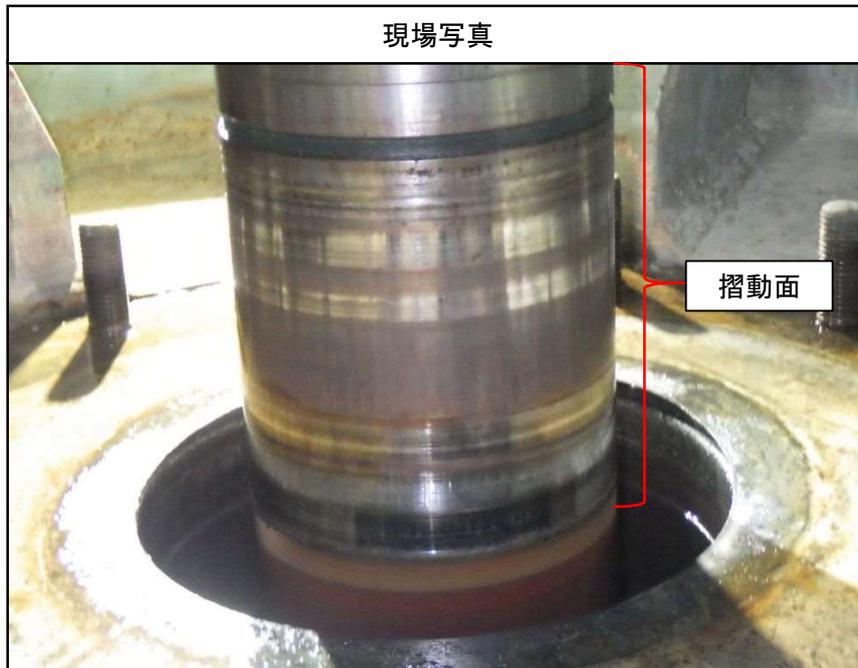
軸スリーブ摺動面に有意な傷および摩耗がないことを目視により確認する。

確認結果 良

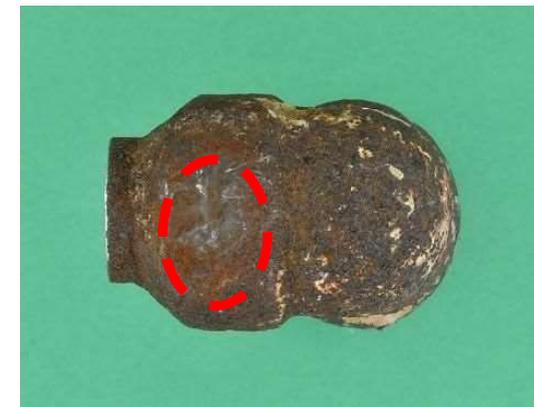
図2 ベント管のエルボ頂部の圧痕

配管熱応力解析を実施し、ベント管頂部の熱伸び量を算出すると、鉛直上向き方向に約5.5mmの熱伸びが想定されており、運転時（昇温時）にはベント管頂部（エルボの頂部）と架台梁は接触していたと考えられる。

エルボの頂部には圧痕が確認される。（図2）
